**Fastighetsuppgifter**

Fastighetsbeteckning  
Filaren 1  
Adress  
Kristinebergsvägen 1A  
45144 Uddevalla

| Uppdragsnummer | P4385 |
| Besiktningsdatum | 2025-04-22 |

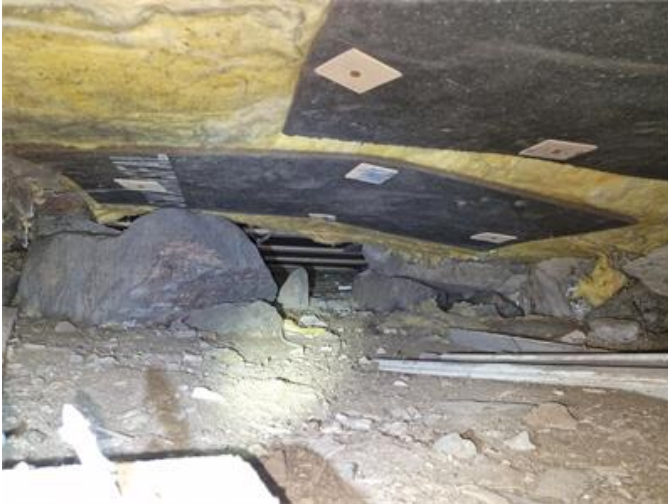
| Besiktningsresultat | | | | | |
|---|---|---|---|---|---|
| Grundläggning | | | x | | Torpargrund/Krypgrund är generellt ansett som riskkonstruktion för fuktskador.<br>Ursprunglig del:<br>Isolering har släppt/hänger. Jord och en del byggspill på marken.<br>Utbyggnad:<br>Mikrobiell påväxt finns på blindbottenskivor.<br>Ventiler igensatta, avfuktare har troligen funnit i utrymmet (borttagen).<br>Fuktvärden över gränsvärde uppmättes i bjälklaget i båda utrymmena.<br>Se kommentar/riskanalys samt bilaga "Kontroll av konstruktion". |

Torpar/Krypgrunder är generellt ansett som en riskkonstruktion för fuktskador. På grund av förhöjd fuktstatus, dels orsakad av fuktvandring från marken och dels orsakad av uteluft som släpps in i grunden (främst under den varma tiden av året), kan fuktskador/mikrobiell tillväxt med negativ inverkan på såväl byggnaden som inomhusmiljön uppstå.

Torpargrund, översiktsbild.

Det rekommenderas att denna besiktning kompletteras med en fördjupad undersökning med viss friläggning för att utreda orsaken till samt omfattningen av de förhöjda fuktvärdena. En sådan utredning resulterar oftast i ett åtgärdsförslag, vanligt är att installation av krypgrundsavfuktare (adsorptionsavfuktare) rekommenderas i kombination med eventuella andra åtgärder.

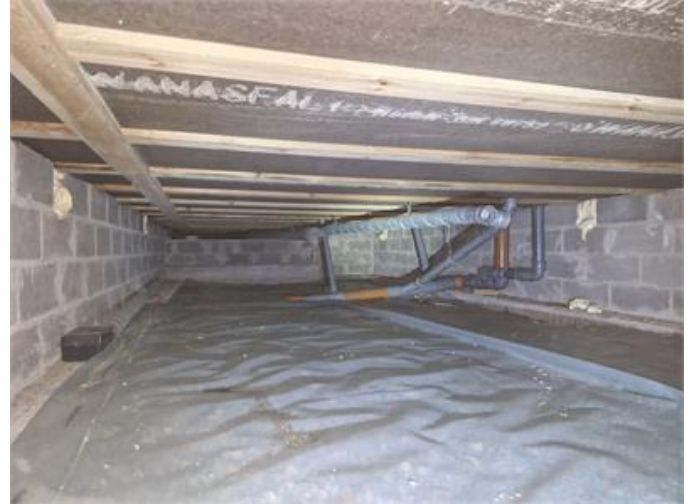
Krypgrund, översiktsbild.

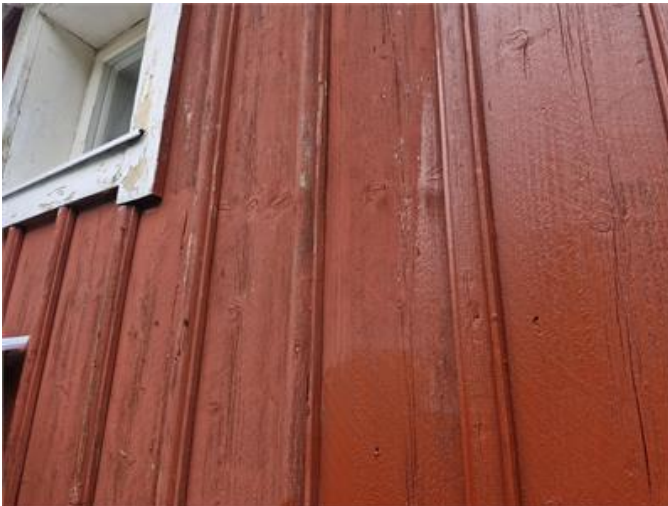
| Besiktningsresultat | | | | | |
|---|---|---|---|---|---|
| Fasad, Fönster, Dörrar | | | x | | Äldre panelbrädor med torrsprickor.<br>Överbräda ovan fönster på gavel har rötskador.<br>Otäthet mellan foder, bleck och fönster ovan uterum.<br>Foder har ej droppspalt mot fönsterbeck, tex fönster Hall Övreplan<br>Flera av de äldre fönstrena har färg- och kitsläpp.<br>Dörrar är äldre med underhållsbehov.<br>Se kommentar/riskanalys.<br>Översyn och målning pågår, ej helt färdigställt. |

När det finns brister i underhåll, torrsprickor eller andra otätheter innebär det risk för att vatten kan tränga in och orsaka fuktrelaterade skador i bakomliggande konstruktion.

Fasad, äldre fasad med torrsprickor och färgsläpp där målningsarbete pågår.

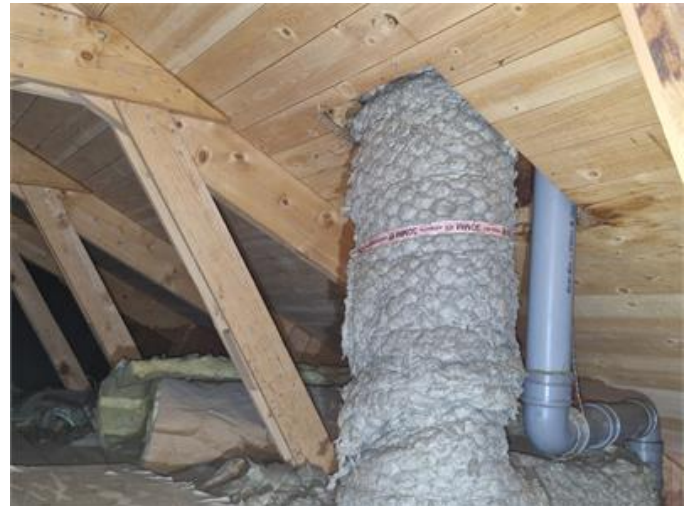
| Besiktningsresultat | | | | | |
|---|---|---|---|---|---|
| Nockvind (utbyggnad) | | x | | | Fuktanvisningar vid genomföring för ventilation samt i underlagstaket i anslutning till ursprunglig del, se "Tak". |

Nockvind, fuktanvisningar i underlagstaket och huv vid genomföring ventilation.

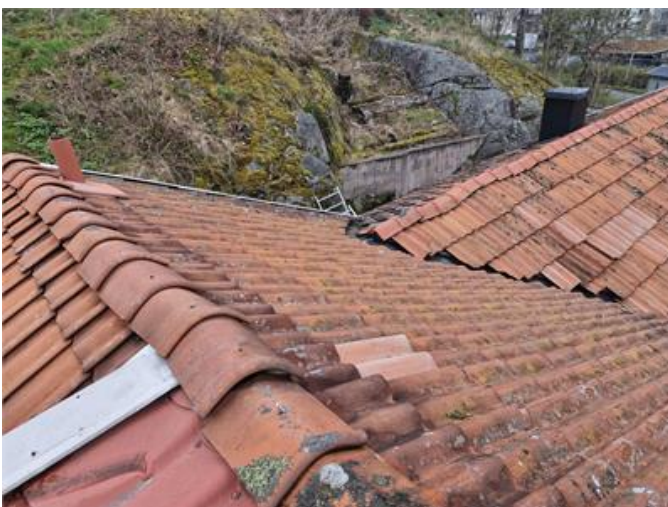
| Besiktningsresultat | | | | | |
|---|---|---|---|---|---|
| Tak | | | x | | Otätheter förekommer mellan pannorna samt vidnocken.<br>Vindskivor norr är rötskadade.<br>Nedre läkten är blottad och fuktskadad.<br>Vid taklyftet är plåten nertrampad, lågpunkter med stående vatten noterades.<br>Se kommentar/riskanalys. |

När det finns brister och otätheter i den yttre taktäckningen innebär det risk för att vatten kan tränga in och orsaka fuktrelaterade skador i underliggande konstruktion.

Tak, otätheter förekommer mellan pannorna.

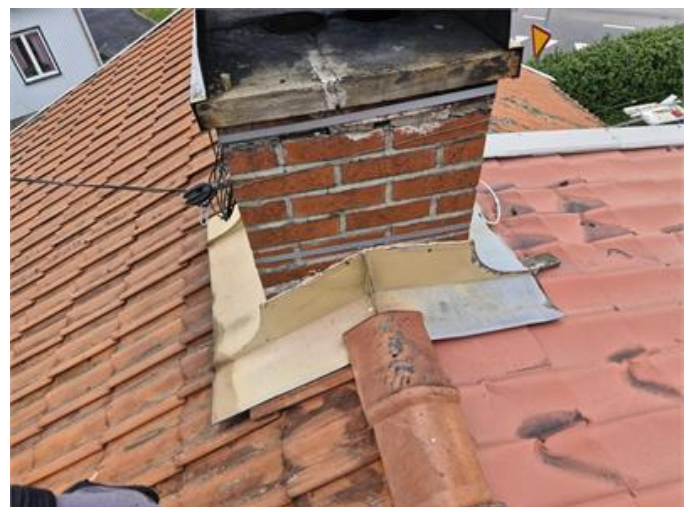
| Besiktningsresultat | | | | | |
|---|---|---|---|---|---|
| Skorsten | | x | | | Fogsläpp samt spricka i skorstenskransen. |

Tak och Skorsten, takplåten taklyft nertrampad med stående vatten, fogsläpp i skorstenen.

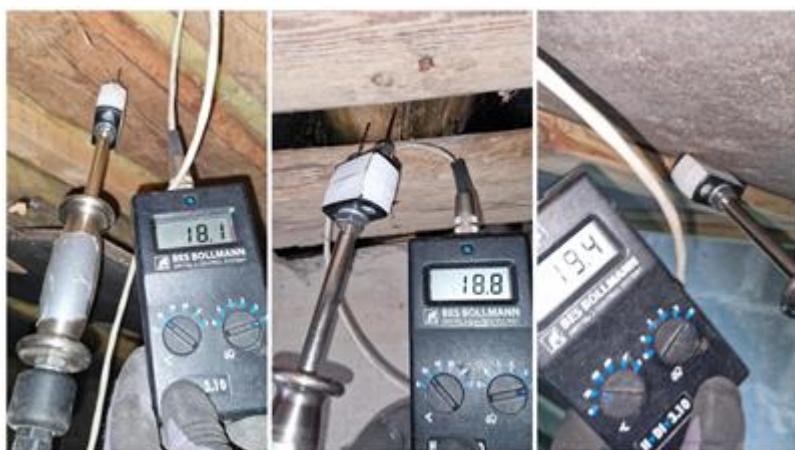
Kontroll av konstruktionen utfördes genom stickprovsmässig fuktmätning i timmerstockar och golvreglar.

Fuktvärden över gränsvärde för mikrobiell tillväxt uppmättes.

Fuktkvoten i uppmättes till 18-20%.

Risk för mikrobiell tillväxt föreligger vid en fuktkvot på 17% och rötskador >28%.

Det rekommenderas att denna besiktning kompletteras med en fördjupad undersökning med viss friläggning för att utreda orsaken till samt omfattningen av de förhöjda fuktvärdena. En sådan utredning resulterar oftast i ett åtgärdsförslag, vanligt är att installation av krypgrundsavfuktare (adsorptionsavfuktare) rekommenderas i kombination med eventuella andra åtgärder.
