Trion 3

Duettvägen 4

| Uppdragsnummer | P4405 |
| Besiktningsdatum | 2025-04-24 |

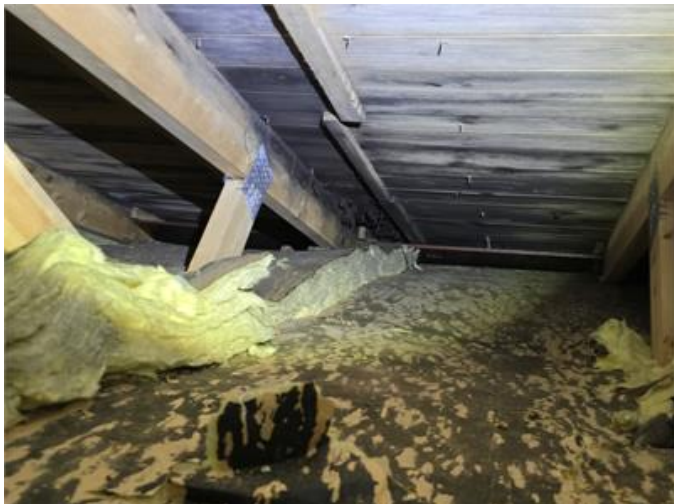
| Besiktningsresultat | | | | | |
|---|---|---|---|---|---|
| Nockvind | | X | | | Mikrobiell påväxt/missfärgningar noteras i underlagstak, framförallt mot takfot samt väst.<br>Se kommentar/riskanalys. |

Den mikrobiella påväxten på underlagstaket indikerar att vinden periodvis tillförs eller har tillförts fukt inifrån bostaden, som den kallare delen av året riskerar att kondensera mot underlagstaket (sk konvektionsskada). För att komma tillrätta med detta måste fukttillförseln inifrån bostaden minskas. Detta kan göras genom att ventilationen i bostaden förbättras samt att eventuella otätheter i vindsbjälklaget (tak/väggvinklar, vindslucka mm.) tätas. Då förändringar av både bostadens ventilation samt ventilationen på vinden har utförts är det svårt att avgöra om problematiken är äldre eller pågående. För att avgöra om påväxten är äldre eller pågående rekommenderas att den hålls under uppsikt, speciellt den kallare delen av året. Lämpligt är att slipa bort påväxten på en mindre yta för att lättare kunna bedöma eventuella förändringar.

Nockvind: Mikrobiell påväxt/missfärgning.

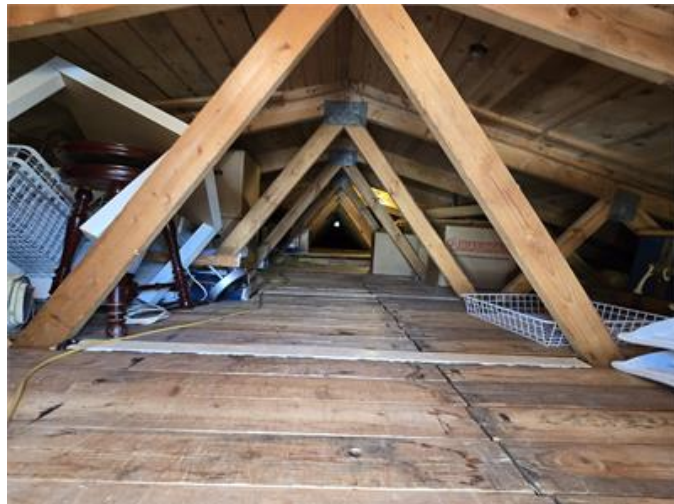
Nockvind: Översiktsbild.

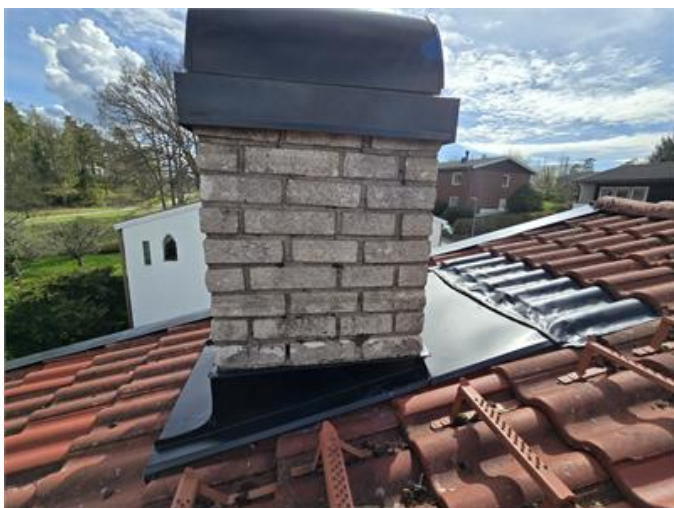
| Besiktningsresultat | | | | | |
|---|---|---|---|---|---|
| Tak | | X | | | Äldre, bristfälligt ytskikt på pannor.<br>Nocktätning finns ej.<br>Huvar äldre, otätheter finns kring plåtar.<br>Murstock har mindre fogbrist samt lösa stenar.<br>Se kommentar/riskanalys. |

Murstock: Fogbrist samt lösa sten.

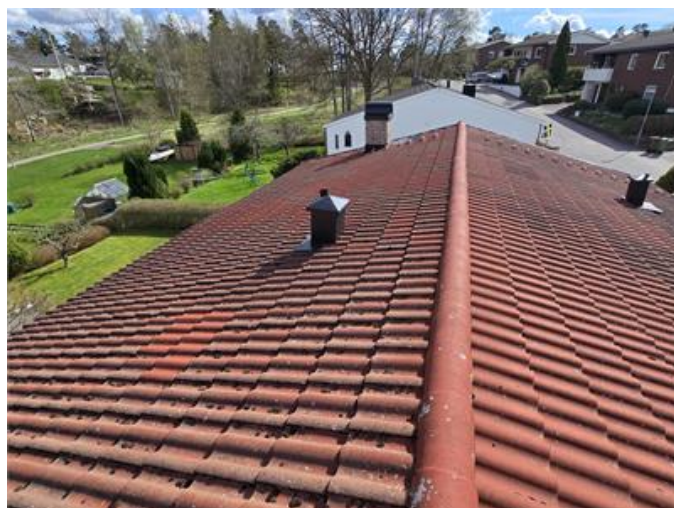
När takbeklädnaden börjar bli äldre och påvisar åldersrelaterade brister har den nedsatt motstånd mot vatteninträngning, med risk för fuktrelaterade skador i underliggande konstruktioner.

Tak: Översiktsbild.

Nocktätning rekommenderas för att minska inträngning av regn/snö samt löv/skräp vianocken och därmed minskad fuktbelastning på papp och läkt.

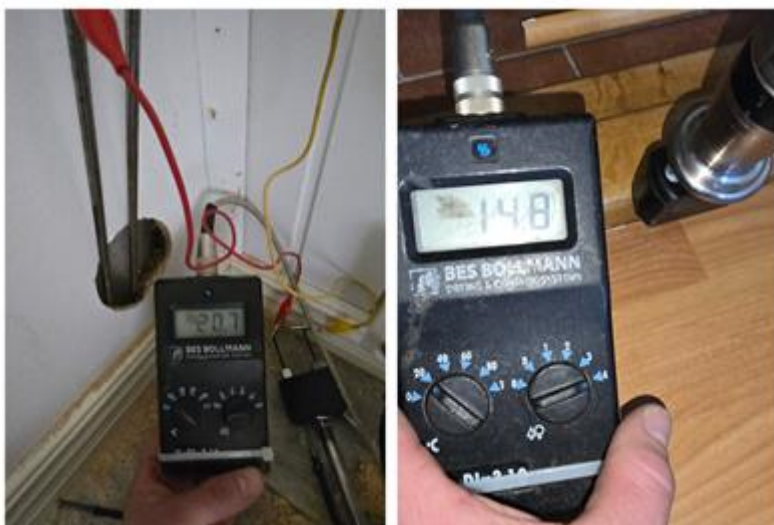
Kontroll av konstruktionen gjordes via stickprovsmässig håltagning i Rum, samt fuktkvotsmätning i golv i Gillestuga. Svag avvikande lukt upplevdes i konstruktionen (i provhål) och fuktvärden över gränsvärdet för mikrobiell tillväxt uppmättes i Rum, samt under gränsvärde i Gillestuga. Fuktkvoten uppmättes till 20-21% i yttervägg i Rum och 12-15% i golv i Gillestuga. Risk för mikrobiell tillväxt föreligger vid en fuktkvot på 17% och rötskador >28%.

En äldre suterrängkällare utsätts för mer eller mindre permanent fuktpåverkan från angränsande mark. Täta ytskikt samt konstruktioner av organiska material bör undvikas, då fuktpåverkan och mikrobiell tillväxt (mögel/bakterier) kan uppstå, vilket kan leda till att avvikande mikrobiella lukter upplevs. För att helt fastställa status på konstruktionen rekommenderas en fördjupad undersökning, vilket oftast resulterar i ett åtgärdsförslag. Vanligen rekommenderas säkerställa det utvändiga fuktskyddets funktion samt ersätta riskkonstruktionerna med fuktsäker lösning tex klinkers eller undertrycksventilerad golvkonstruktion. Rötskyddsbehandlat virke kan förekomma i hus från byggperioden, vilket riskerar att avge en avvikande söttaktig/kemisk lukt.
