# Besiktningsprotokoll

Ombesiktning

| Fastighetsbeteckning:<br>Bränninge 3:271 | |

| Besiktningsdatum:<br>2025-04-25 | Protokollnummer:<br>68852026 |

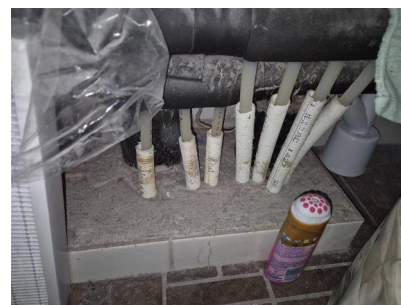
Rör genomföringar finns i uppbyggd klack på golvet.

Risk finns att tätskiktet inte har kunnat anslutas på ett korrekt sätt mot rör genomföringarna. Man bör vara uppmärksam på att risken för vattenskador ökar vid rör genomföringarna

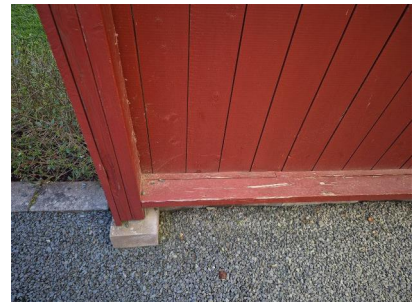
Enstaka brädor har mindre rötskador.  
Fasadpanelen är i behov av målning/underhåll på vissa ställen.

Fasadbeklädnad och träkonstruktioner där målningsbehov finns riskerar att få fukt- och mer rötskador på grund av sämre vattenavvisande förmåga.

För att öka livslängden på fasadbeklädnaden rekommenderas målning och underhåll. I samband med ommålning rekommenderas att de rötskadade panelbrädorna byts ut.

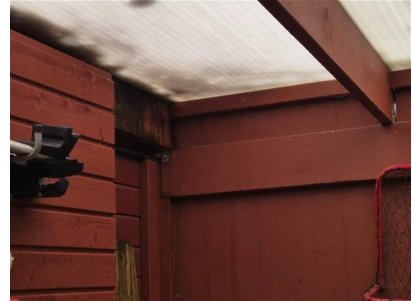
Läckage finns vid takanslutningar.

Den upptäckta fuktskadan är ett tecken på ett pågående läckage. Vi rekommenderar att ni kontaktar en takläggare som ser över taket samt en fördjupad undersökning för att bedöma omfattning om eventuella skador på fasad och förråd. Observera att förrådet inte ingår i besiktningsuppdraget.

Vid ombesiktning finns skadan fortfarande. Inga åtgärder är utförda.

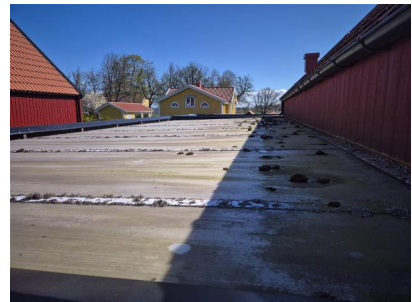
Mosspåväxt finns på taket.

För att öka livslängden på taket rekommenderas att mossan tas bort från taket.
