Lammhult 32:6

Hökvägen 12

| Uppdragsnummer | G33003 |
| Besiktningsdatum | 2025-04-25 |

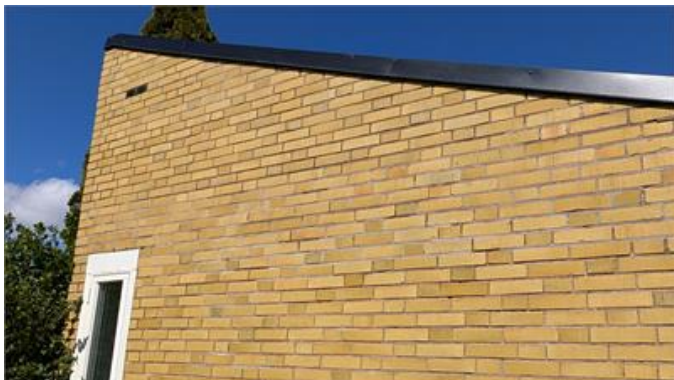
**Fasad:** Stensläpp, rörelsesprickor och spår efter tidigare lagningar förekommer i tegelfasad. Främst över fönsterparti, garageport och mer väderutsatt gavelsida. Risk finns att stenar kan släppa och vatten kan leta sig in i vägg. Orsaken till och omfattningen av noterade brister i tegelfasad rekommenderas undersöka vidare gällande behov av vidare åtgärd.

Fasad: Stensläpp, rörelsesprickor och spår efter tidigare lagningar förekommer i tegelfasad. Främst över fönsterparti, garageport och mer väderutsatt gavelsida. Risk finns att stenar kan släppa och vatten kan leta sig in i vägg. Orsaken till och omfattningen av noterade brister i tegelfasad rekommenderas undersöka vidare gällande behov av vidare åtgärd.

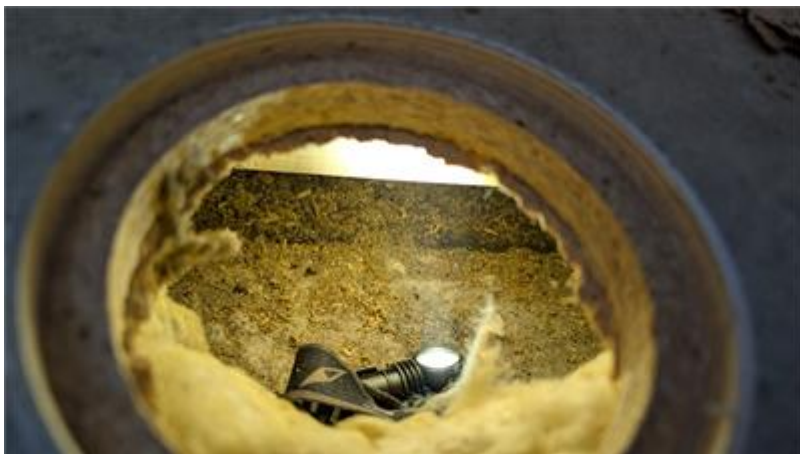
| Byggnadsdel | Kök |

Stickprovskontroll via håltagning under spis visade fuktkvot på 12 % i konstruktionsvirke som har kontakt med betongplatta. Det kritiska gränsvärdet för mikrobiell tillväxt anges till 17% fuktkvot (FK). Mikrobielllukt kändes från byggspill på mark samt pappbeklädd isolering. Risk finns att lukten letar sig upp och upplevs i boendemiljön.

Stickprovskontroll via provhål visade fuktkvot under gränsvärdet för mikrobiell tillväxt men svag mikrobielllukt från byggspill på betongplatta. Observera att mätvärden under de kritiska gränsvärdena inte är någon garanti för att konstruktionen är felfri. I vissa konstruktionsfall kan fuktvärdena variera över årstiderna och i andra fall kan högre fuktvärden finnas på andra hål i konstruktionen. Se även sida 9, Pos 9.

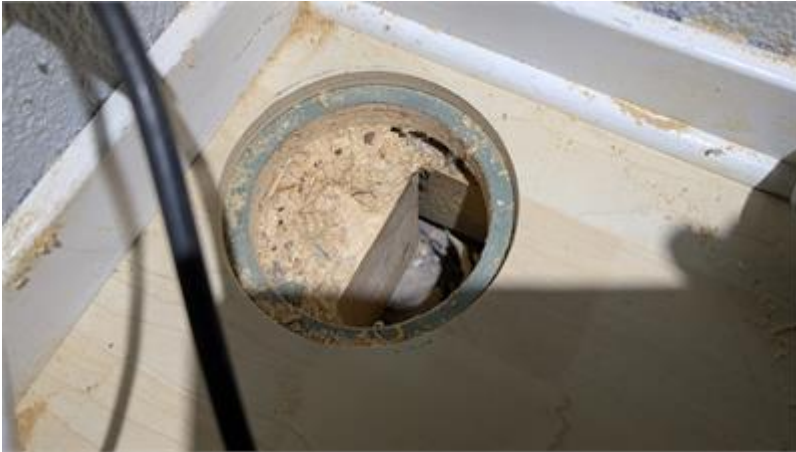
| Byggnadsdel | Sovrum 1 |

Stickprovskontroll via håltagning vid yttervägg visade fuktkvot på 12 % i konstruktionsvirke som inte kontakt med betongplatta. Det kritiska gränsvärdet för mikrobiell tillväxt anges till 17% fuktkvot (FK).

Stickprovskontroll via provhål visade fuktkvot under gränsvärdet för mikrobiell tillväxt. Observera att mätvärden under de kritiska gränsvärdena inte är någon garanti för att konstruktionen är felfri. I vissa konstruktionsfall kan fuktvärdena variera över årstiderna och i andra fall kan högre fuktvärden finnas på andra hål i konstruktionen. Se även sida 9, Pos 9.
