# Besiktningsprotokoll

Anticimex Försäkringsbesiktning i samarbete med Fastighetsbyrån

| Fastighetsadress:<br>Månvägen 1 | |

| Besiktningsdatum:<br>2025-04-24 | Protokollnummer:<br>68978904 |

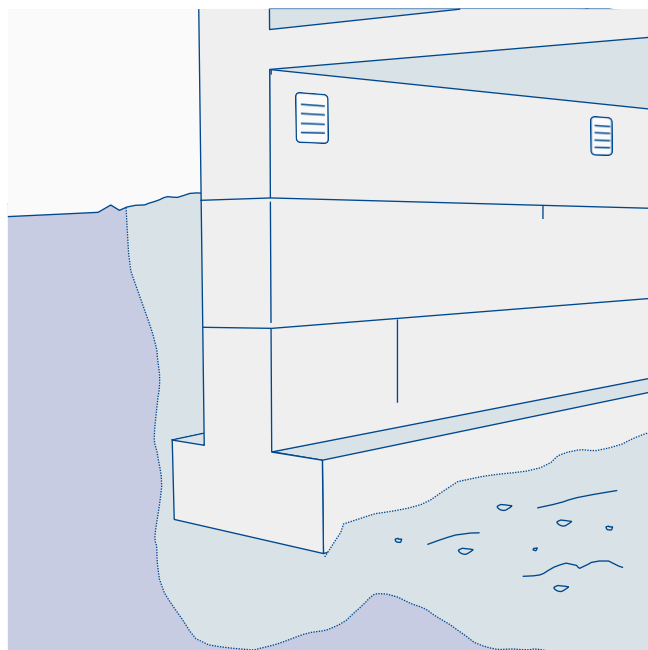
När varm luft ventileras in i en kall krypgrund, kyls luften ned och kondensation uppstår. Det kan i sin tur leda till fukt- och mögelskador.
