# Besiktningsprotokoll

Anticimex Försäkringsbesiktning i samarbete med Fastighetsbyrån

| Fastighetsbeteckning:<br>Duon 11 | |

| Besiktningsdatum:<br>2025-04-24 | Protokollnummer:<br>68950719 |

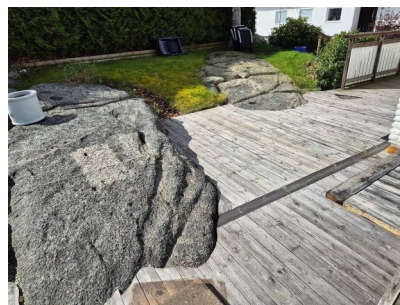
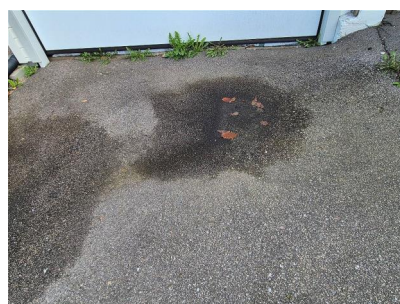
- Marken lutar mot huset.
- Framför det vidbyggda garaget har marken satt sig och fått en lågpunkt.

Detta innebär en ökad fuktbelastning mot grunden vilket i sin tur kan orsaka fuktskador i huset.

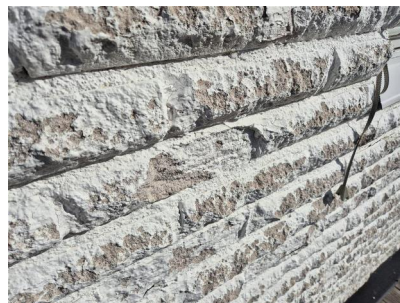
- Frostsprängning finns i tegelfasaden.

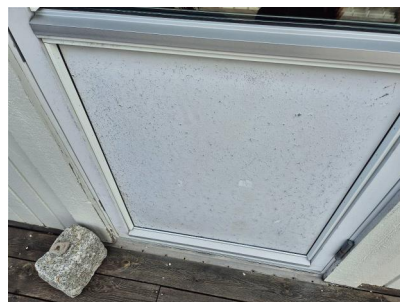
- Balkongdörr är i behov av målning/underhåll.

Dörrar där målningsbehov finns riskerar att få fukt- och rötskador på grund av sämre vattenavvisande förmåga.

För att öka livslängden på dörr rekommenderas målning och underhåll.

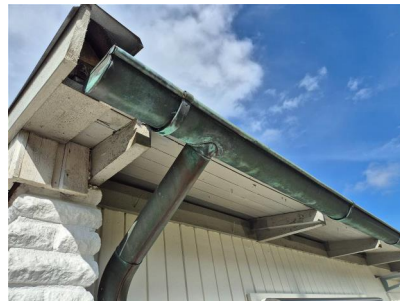
- Hängrännor av koppar är äldre.

Äldre hängrännor/stuprör leder ofta till läckage, vilket i sin tur innebär risk för fuktskador på fasad, sockel och i bakomliggande konstruktioner.

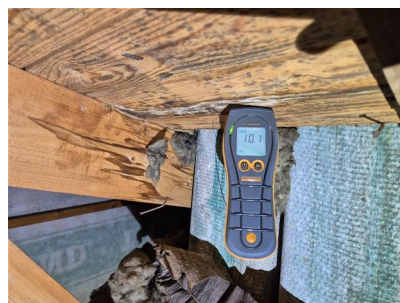
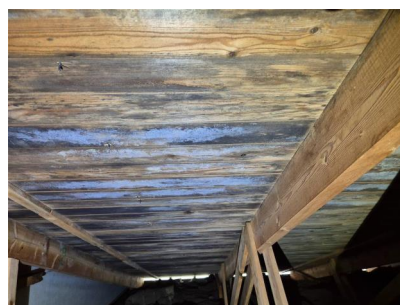
- Vid kontroll av vinden har fuktvärden under kritisk fuktnivå för mikrobiell tillväxt uppmätts, dock finns mikrobiell påväxt på underlagstak.

Fuktkvoten i underlagstak uppmättes till 10 %.

Risk för mikrobiell tillväxt föreligger om fuktkvoten (FK) överstiger 17 %.

Den upptäckta mikrobiella påväxten på underlagstaket är ett tecken på att vinden har tillförts eller tillförs fukt inifrån bostaden.

För att komma tillrätta med detta kan fukttillförseln inifrån bostaden behöva minskas. Det kan göras genom att ventilationen i bostaden förbättras samt att eventuella otätheter i vindsbjälklaget (tak-/väggvinklar, taklucka med mera) tätas. Läs Anticimex faktablad om uppvärmda vindsutrymmen för tips och råd.

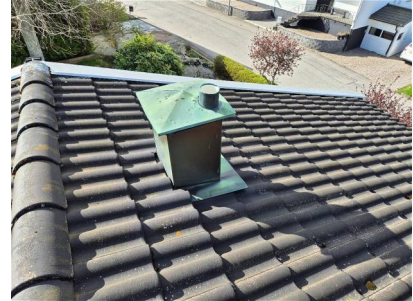
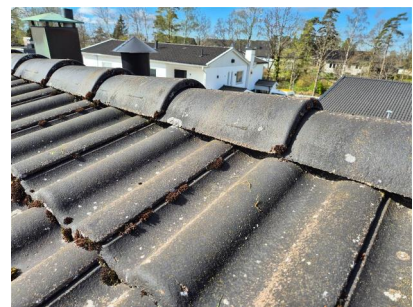
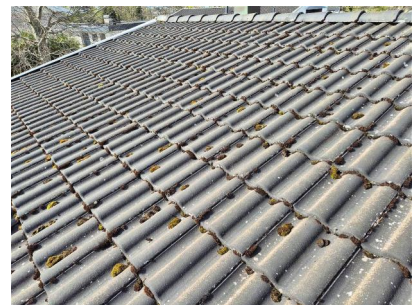
- En av takets genomföringar har inte bytts vid takomläggning.
- Nocktätning saknas.
- Begynnande mosspåväxt finns på takpannor.

Brister på utvändig taktäckning medför ökad risk för fuktskador på underliggande konstruktioner.

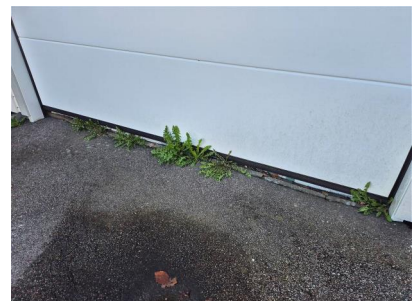
- Porten är otät i nederkant.

Kontakta fackman för kontroll och lämpliga åtgärder.

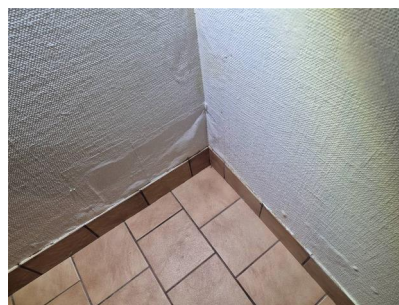
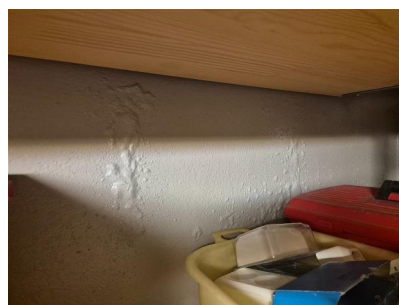
- Puts, tapet- och färgsläpp finns på källarväggar.
- Utvändigt fuktskydd (dränering, fuktskydd och dagvatten) är äldre.

Puts- och färg som släppt från underlaget invändigt på källarytterväggarna är ett tecken på att källarens utvändiga fuktskydd inte längre fungerar tillfredsställande.

För att åtgärda detta måste källarens utvändiga fuktskydd förbättras. Läs Anticimex faktablad om källare för tips och råd.

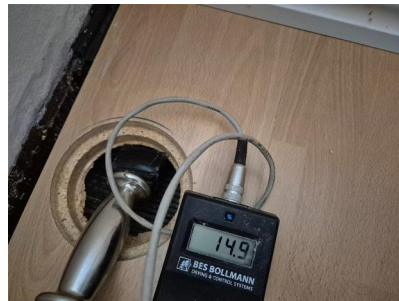
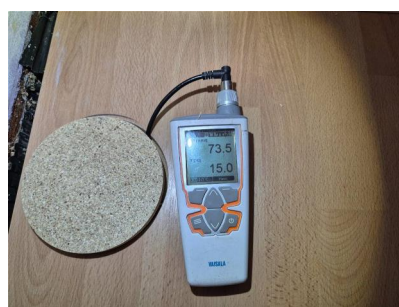
- Vid kontroll av konstruktion uppmättes fuktvärden under kritisk nivå för mikrobiell tillväxt och normal lukt upplevdes.

Grundläggningen består av en betongplatta på mark utan underliggande isolering och med ett uppreglat ovan betongen.

Fuktkvoten uppmättes till 15 % och den relativa fuktigheten till 73 %. Risk för mikrobiell tillväxt föreligger om den relativa fuktigheten (RF) i den omgivande luften är över 75 % vilket i furuvirke motsvarar en fuktkvot (FK) på 17 %.

Befintlig golvkonstruktion riskerar att drabbas av fuktskador på grund av naturlig fuktpåverkan. Detta i sin tur kan leda till mikrobiella skador (angrepp av mikroorganismer) som kan resultera i att mikrobiell lukt sprids till boendemiljön.

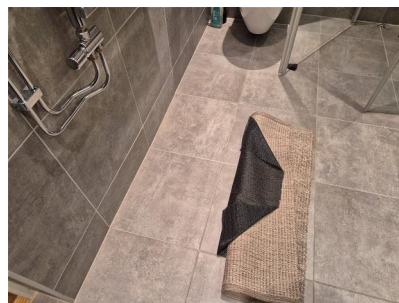
- "Bomljud" finns i klinkers.

Felet är att vidhäftningen mellan kakel och underlag är bristfälligt. Detta orsakar "bom/ bomljud".

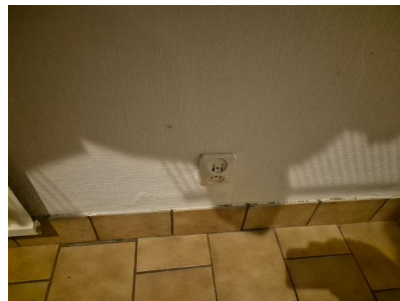
- Ojordade uttag finns i rum med klinkergolv.

När man har ojordade eluttag i rum med klinker finns det en ökad risk för personskador.

Kontakta en elektriker för kontroll och åtgärd.

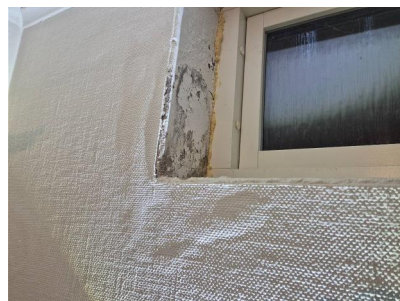
- Tapet- och färgsläpp finns vid fönster.

För att bedöma orsak och omfattning av detta rekommenderas att en fördjupad undersökning utförs.

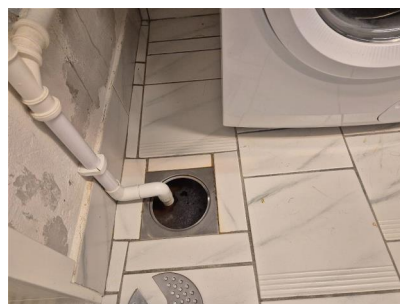
- Golvbrunn av gjutjärn i betongplatta.

Detta bedöms som en mindre brist, dock skall golvbrunnen och dess anslutningar bytas vid framtida renovering.

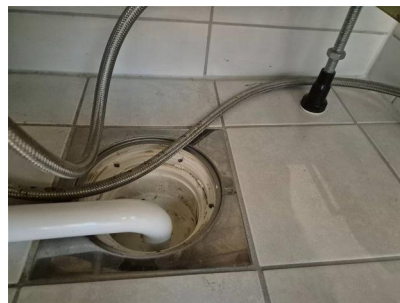
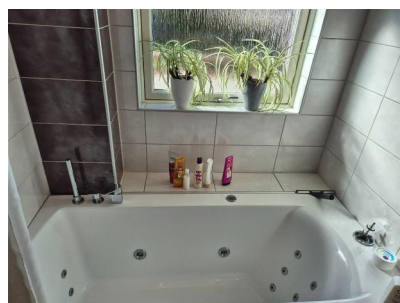
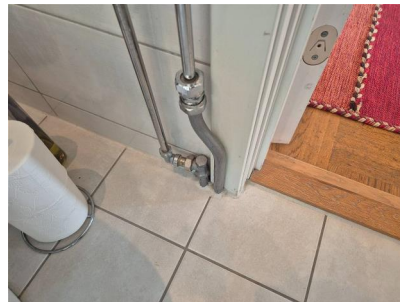
- Golvbrunnen ligger för nära väggen.
- Fönster är olämpligt placerat i duschzon.
- Rörgenomföringar finns i golvet.

Eftersom funktionen, som innebär att utrymmet ska vara vattentätt, kan vara nedsatt finns en ökad risk att vatten tränger igenom ytskiktet/tätskiktet med vattenskador i omkringliggande konstruktioner som följd.

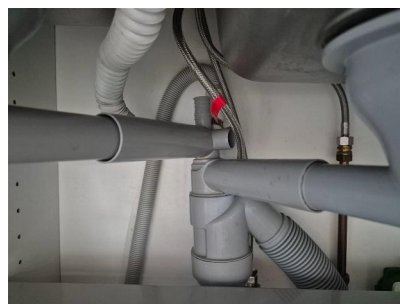
- Upphångningsbygel saknas på avloppsslang från diskmaskinen.

När upphångningsbygel saknas ökar risken för brott på slangen med läckage som möjlig följd.

För att hindra brott på avloppsslang rekommenderas komplettering av upphångningsbygel.

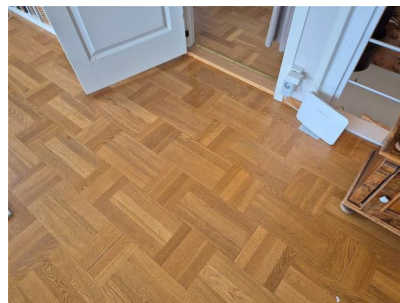
- Golvknarr finns utanför dörren till Sovrum.
