Sotenäs Bäckevik 1:33

Bäckeviksgatan 2

| Uppdragsnummer | P4407 |
| Besiktningsdatum | 2025-04-24 |

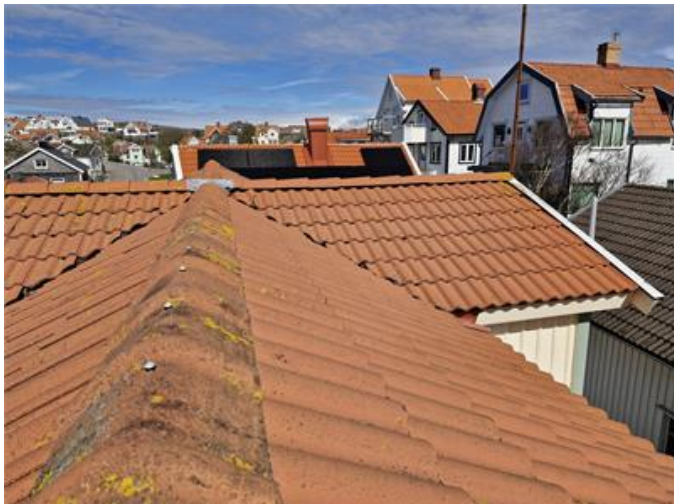
Tak, översiktsbild från södra nacken.

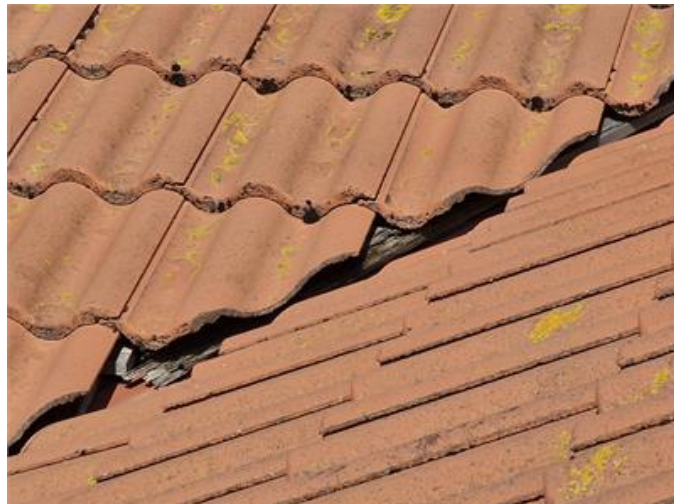
| Besiktningsresultat | | | | | |
|---|---|---|---|---|---|
| Tak | | | X | | Läkt vid rännal väster är rötskadad.<br>Taket kunde enbart besiktas från södra gaveln via stega från balkongen.<br>Rekommenderar att snickare kontaktas för komplett kontroll av taket. |

Tak, läkt rötskadad i rännal.

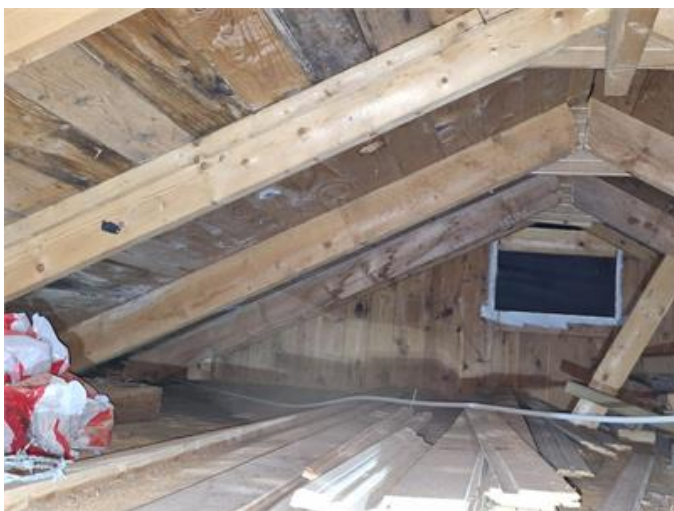
Nockvind, översiktsbild.

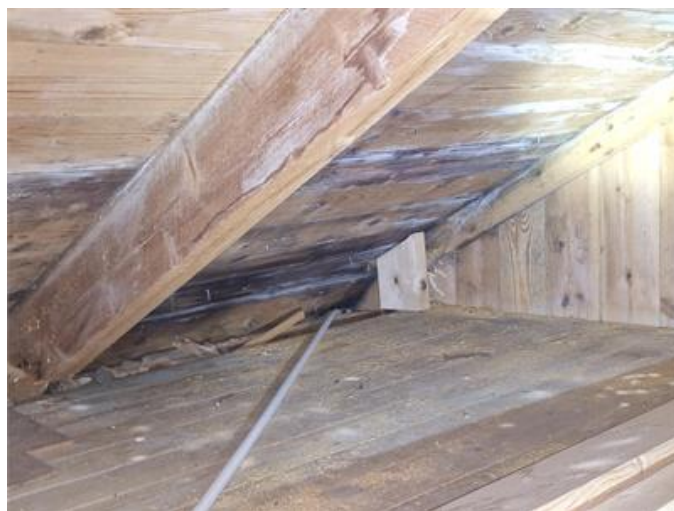
| Besiktningresultat | | | | | |
|---|---|---|---|---|---|
| Nockvind | | | X | | Missfärgningar/mikrobiell påväxt finns i underlagstaket.<br>Gavelventilation finns ej och takfotsventilationen är delvis bristfällig.<br>Vindluckan och vägg mot vardagsrum otät.<br>Se kommentar/riskanalys. |

När det finns brister i tätningen mellan ett varmt och ett kallt utrymme finns det en risk att relativt varm och fuktig luft kommer ut från det varma utrymmet och kondenserar mot en kallare yta, tex underlagstaket, med mikrobiell skador som följd.

Nockvind, mikrobiella missfärgningar i underlagstaket.

Vidare rekommenderas generellt gavel- och takfotsventilation på vindsutrymmen.

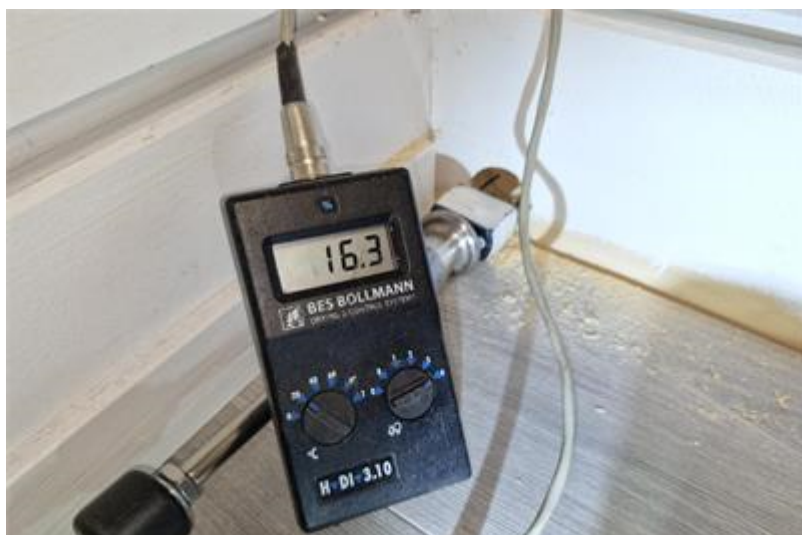
Kontroll av konstruktionen gjordes via stickprovsmässig håltagning bakom golvlister i sydöstra hörnet.

Ingen avvikande lukt upplevdes i konstruktionen och fuktvärden strax under gränsvärdet för mikrobiell tillväxt uppmättes.

Fuktkvoten uppmättes till 16-17% i väggregel.

Risk för mikrobiell tillväxt föreligger vid en fuktkvot på 17% och rötskador >28%.
