# Besiktningsprotokoll

Anticimex Försäkringsbesiktning i samarbete med Fastighetsbyrån

| Fastighetsadress:<br>Västra Tvärgatan 23 | |

| Besiktningsdatum:<br>2025-04-25 | Protokollnummer:<br>68976924 |

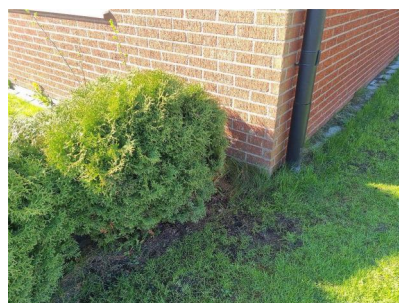
- Enstaka växt finns i anslutning till byggnaden.

När det finns rabatter och växter nära byggnaden finns risk att fukt stannar kvar i väggarna. Detta kan i sin tur orsaka invändiga fuktskador. Växternas rötter kan också skada grundmuren och sätta eventuella dräneringsledningar ur funktion.

Området närmast huset rekommenderas att vara fritt från växtlighet.

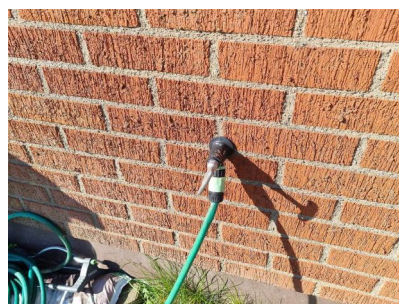
- Vattenutkastaren är inte frostsäker.

När vattenutkastaren inte är frostsäker ökar risken för att den ska frysa sönder och orsaka vattenskada.

Byt till självdränerande vattenutkastare vilket innebär att den är frostsäker.

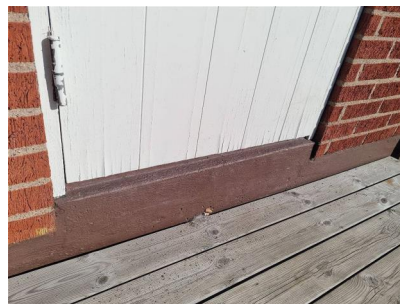
Torrspäckor finns på dörrar.

Bedöms inte ha lett till bakomliggande skador.

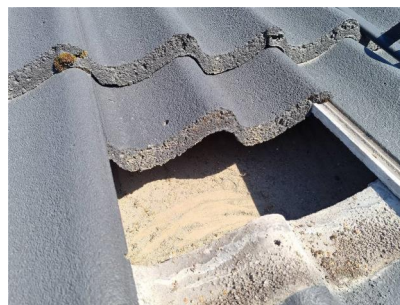
- Takpannor med underlagstak av träfiberskivor och enstaka skiva är lös samt lokala missfärgningar noterades på skivorna från sidovindar vilket bedöms som normalt med tanke på konstruktion.

Med denna konstruktion är det extra viktigt att takpannorna är hela. Eftersom underlagstaket inte har en papp kan regn och snö som tränger in genom otätheter leda till fuktskador i underliggande konstruktion.

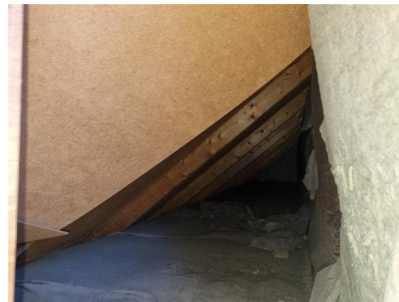
- Yttertaket är äldre (från byggnadsåret). Skicket på taket bedöms dock som gott trots åldern.

Takpannor, plåtdetaljer och underlagstak av träfiberskivor har enligt vår bedömning en begränsad livslängd. Eftersom husets taktäckning är äldre har det ett minskat motstånd mot vatteninträngning. Detta i sin tur kan leda till fuktskador på träläkt och vidare ner i underliggande konstruktioner.

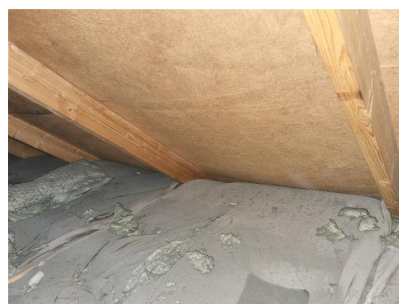
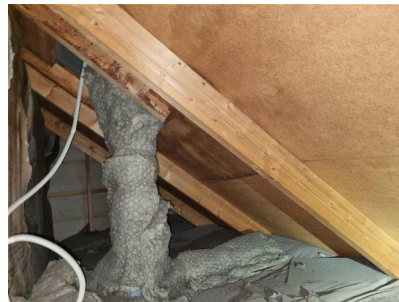
Vid kontroll av sidovindar uppmättes fuktvärden under kritisk fuktnivå för mikrobiell tillväxt och en normal lukt upplevdes.

Det finns risk för mikrobiell tillväxt om den relativa fuktigheten (RF) i den omgivande luften är över 75 %. I furuvirke motsvarar det en fuktkvot (FK) på 17 %. Fuktkvoten i takbjälkar uppmättes vid besiktningstillfället till ca 11 %. Detta värde varierar dock under året beroende på årstid och utomhusklimat.

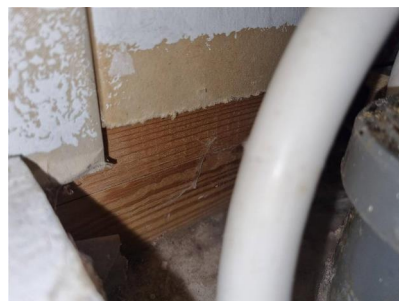
Vid kontroll av konstruktion (är utfört under diskbänksskåpet) uppmättes fuktvärden under kritisk nivå för mikrobiell tillväxt och normal lukt upplevdes.

Grundläggningen består av en betongplatta på mark utan underliggande isolering och med ett flytande golvspånskiva på en cellplastisolering. Det finns risk för mikrobiell tillväxt om den relativa fuktigheten (RF) i den omgivande luften är över 75 %. I furuvirke motsvarar det en fuktkvot (FK) på 17 %. Fuktkvoten uppmättes till 8,5 % i innerväggssyll.

Flytande golvkonstruktion och eventuella väggssyllar riskerar att drabbas av fuktskador på grund av naturlig fuktpåverkan om fuktskyddet är bristfälligt utfört alternativt saknas. Fuktvandring kan ske från marken genom betongen till organiskt material genom så kallad kapillärsugning och diffusion, vilket kan leda till skador med lukt av mikrobiell karaktär. Om väggssyllarna skulle vara tryckimpregnerade kan även en kemisk lukt förekomma. Vid kontroll noterades det inget tryckimpregnerat virke dock.

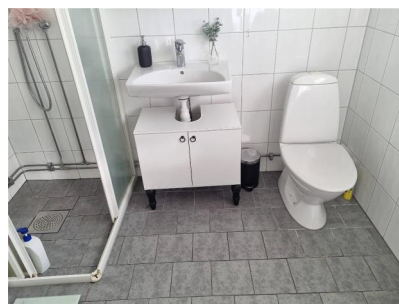
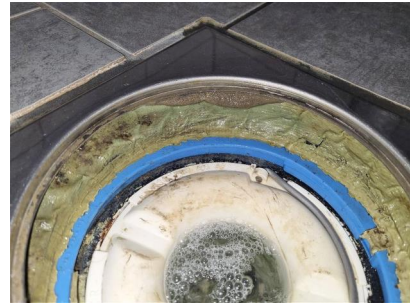
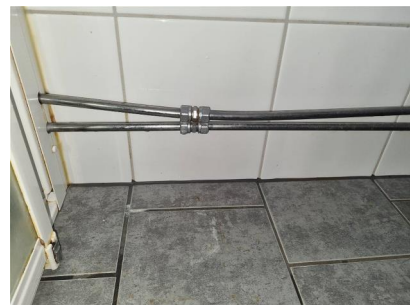
- Tätskikt är felmonterat i golvbrunnen (sticker ut under klämringen) och en rörklamma bör man komplettera med. Notera även att enstaka klinkerplatta har bomljud men bedöms som normalt.

När tätskikt är felmonterat i golvbrunnen innebär det risk för fuktskador. Vatten kan tränga ner i omkringliggande konstruktioner med fuktrelaterade skador som följd.

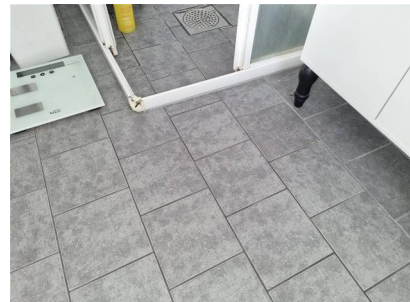
- Avgränsningslist i dusch är tät mot golv.

När avgränsningslist finns i duschzon medför detta till att vid ett eventuellt läckage utanför duschen att vatten letar sig in i angränsande rum med skador som följd.

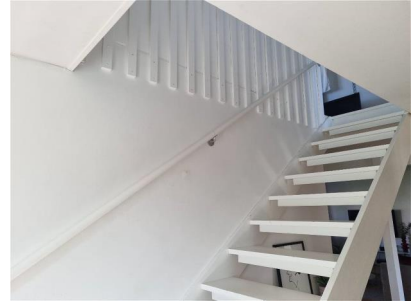
Trappräcke/skyddsräcke saknas.

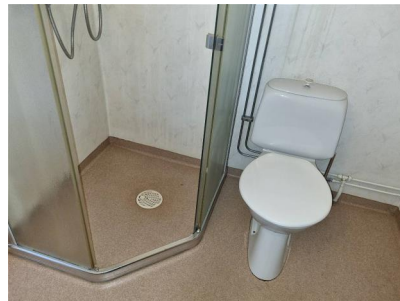
- Våtutrymmet har äldre yt-/tätskikt och klämringen i golvbrunnen är något lös. Byt golvbrunnen vid framtida renovering.

Eftersom funktionen, som innebär att ytskiktet/tätskiktet ska vara vattentätt, kan vara nedsatt finns en ökad risk att vatten tränger igenom ytskiktet/tätskiktet med vattenskador i omkringliggande konstruktioner som följd.

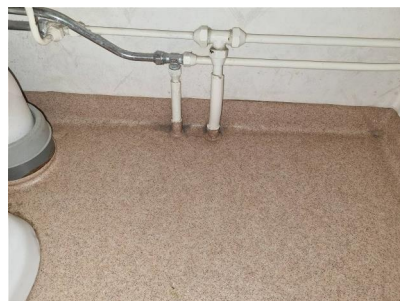
- Rör genomföringar finns i golv.

Rör genomföringar i golvet medför en ökad risk för att vatten tränger ner i omkringliggande konstruktioner och orsakar fuktskador. Vid uppbyggnaden av utrymmet var detta tillåtet och utförandet anses därför vara fackmässigt utfört. I dagens branschregler är detta inte längre tillåtet.
