# Besiktningsprotokoll

Anticimex Försäkringsbesiktning i samarbete med Fastighetsbyrån

| Fastighetsbeteckning:<br>Kulramen 3 | |

| Besiktningsdatum:<br>2025-04-22 | Protokollnummer:<br>68961138 |

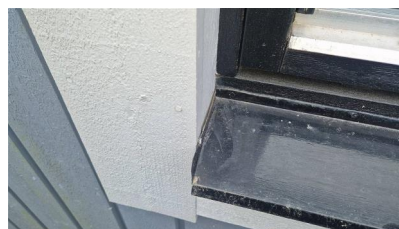
Isolerglas är äldre.

Befintliga fönster är äldre vilket betyder att tätningen mellan fönsterrutorna kan vara sämre. Detta kan leda till att missfärgning/imma kan uppstå mellan glasrutorna.

Fönsterbleck något otäta vid infästningar på gavel mot vägen rekommenderas att se över tätning.

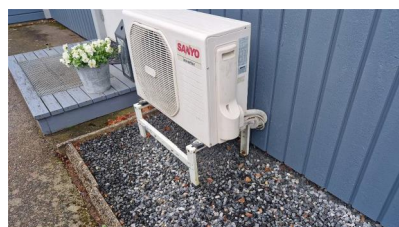
Kondensvatten från luftvärmepumpens utedel leds inte bort från husgrunden.

Detta medför ökad risk för att vatten tränger in i anslutande konstruktioner, vilket i sin tur kan leda till fuktrelaterade skador. Observera att besiktning av byggnadens värmesystem eller värmepumpen inte har ingått i uppdraget.

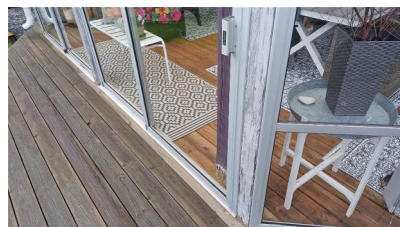
Trädetaljer är i behov av målning/underhåll.

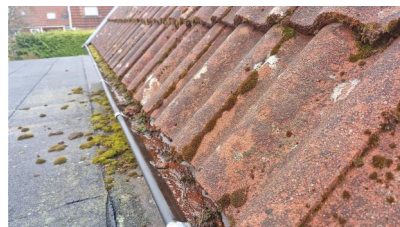
Rekommenderas att rensa hängrännor från sand och mossor.

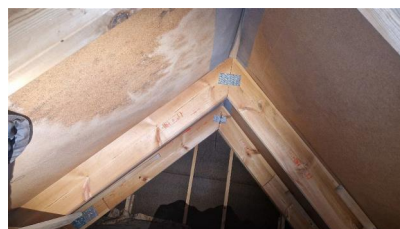
Underlagstaket består av behandlade masonitskivor.

Eftersom underlagstaket består av masonitskivor utan yttre täckning av papp under takbeklädnaden, finns risk vid ogynnsam väderlek att regnvatten/snö tränger in i skivskarvar med läckage på vindsutrymmet som följd. Med tiden kan även masonitskivorna drabbas av fuktskador.

Mindre fuktrosor förekommer i förväntad omfattning.

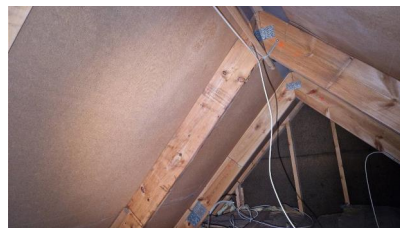
Vid kontroll av vinden uppmättes fuktvärden under kritisk fuktnivå för mikrobiell tillväxt.

Fuktkvoten i takbjälkar uppmättes till 10 %.

Risk för mikrobiell påväxt föreligger om fuktkvoten överstiger 17%.

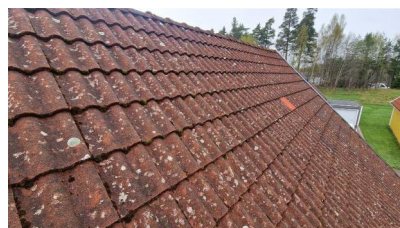
Yttertaket är äldre.

Takpannor och plåtdetaljer har enligt vår bedömning en begränsad livslängd. Eftersom husets taktäckning är äldre har det ett minskat motstånd mot vatteninträngning. Detta i sin tur kan leda till fuktskador på träläkt och vidare ner i underliggande konstruktioner.

- Mossa på takpannor rekommenderas att tvättas bort.
- Plåt ovanför frånluftfläkt har rostangrepp.
- Nockbandstättning finns inte.

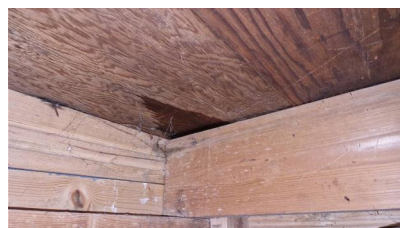
Läckage noteras ner mot takfoten mot granne.

Hög indikation av fukt vid besiktning.

Rekommenderas kontakt med takläggare för kontroll och åtgärd.

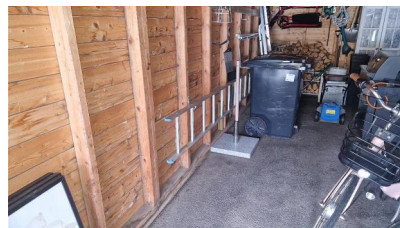
Kallgarage i enklare utförande, ingen golvbrunn finns, asfalt invändigt.

Påväxt noteras i vissa träfiberskivor mot taket, detta är förväntat i ett kallgarage.

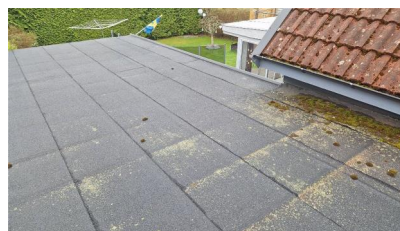
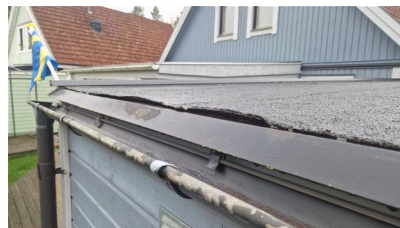
Takpappen är äldre.

Tätskiktet på ett platt/låglutande tak har enligt vår bedömning en begränsad livslängd. Eftersom takpappen är äldre har det ett minskat motstånd mot vattengenomträngning. Detta i sin tur kan leda till att takkonstruktionen drabbas av fuktskador.

Takpappen har släppt mot fotplåt. Läckage noterades också vid takfoten, se notering garage invändigt.

Rekommenderas att ta bort mossor och sand som spillt över från hustaket.

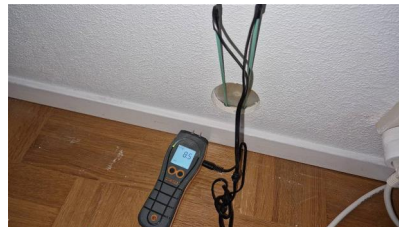
Vid kontroll av konstruktion uppmättes fuktvärden under kritisk nivå för mikrobiell tillväxt.

Grundläggningen består av en betongplatta på mark utan underliggande isolering. På betongplattan finns troligen en uppreglad konstruktion eller en cellplast. Efter överenskommelse med fastighetsägare har jag inte borrar i golvet för att utreda detta vidare.

Fuktkvoten uppmättes till 9 % i ytterväggssylen från sovrum 2.

Mätningen utfördes genom att jag borrade ett 73mm doshål i väggen mot gavel. Därefter borrades 2 st 6mm hål ner i ytterväggssylen för fuktmätning med stift.

Flytande golvkonstruktion och/ eller eventuellt uppreglat golv riskerar att drabbas av fuktskador på grund av naturlig fuktpåverkan om fuktskyddet är bristfälligt utfört alternativt saknas. Fuktvandring kan ske från marken genom betongen till organiskt material genom så kallad kapillärsugning och diffusion, vilket kan leda till skador med lukt av mikrobiell karaktär. Om väggssylen är tryckimpregnerade kan även en kemisk lukt förekomma.

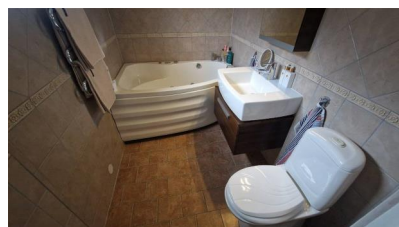
Golvbrunnen är inte besiktad då den är placerad under badkar och fronten inte kunde demonteras vid besiktning.

- Avloppsröret under tvättställ är placerat för nära vägg. Detta försvårar möjligheten att täta ordentligt runt röret.
- Golvfallet noteras vara plant.

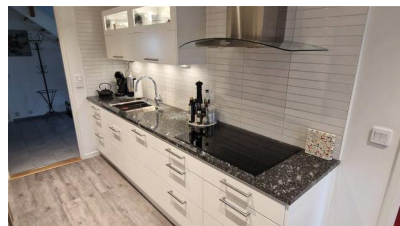
Fuktskydd finns inte i botten av diskbänkskåpet.

Däremot finns fuktskydd under diskbänkskåp.

Då sockel är placerad dikt an mot golvet kan det ändå dröja innan ett eventuellt läckage upptäcks.

Avloppsslangen till diskmaskinen är inte förankrad enligt monteringsanvisning.

Ett vattenlarm kan med fördel monteras under diskbänkskåpet.

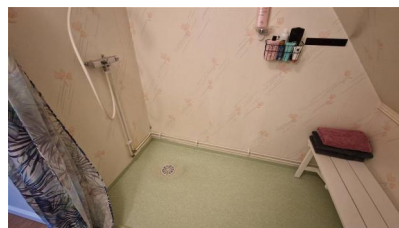
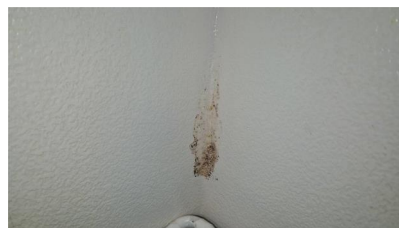
Våtutrymmet har äldre yt-/tätskikt.

Eftersom funktionen, som innebär att ytskiktet/tätskiktet ska vara vattentätt, kan vara nedsatt finns en ökad risk att vatten tränger igenom ytskiktet/tätskiktet med vattenskador i omkringliggande konstruktioner som följd.

- Golvbrunnen betjänar endast duschen då kant finns.
- Missfärgning finns på väggmattan i hörn i plats för dusch. Där ser det ut som man tätat någon gång, mattan har också släppt från underlaget precis vid missfärgning.
- Rör genomföringar finns i golv i inre hörn bredvid WC. Detta var enligt gällande branschregler vid uppförandet av duschrum.
- Dörr placerad nära dusch. Rekommenderas att noga skydda dörren från vattenbegjutning. Annars finns risk för fuktskador i karmen och bakomvarande konstruktion.
