**Fastighetsuppgifter**

Boåsen 1:11

**Besiktningsuppgifter**

| Besiktningsdatum | 2025-04-22 |

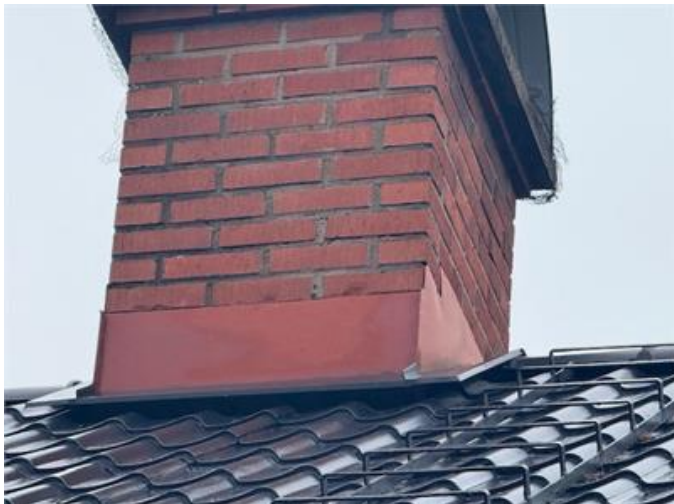
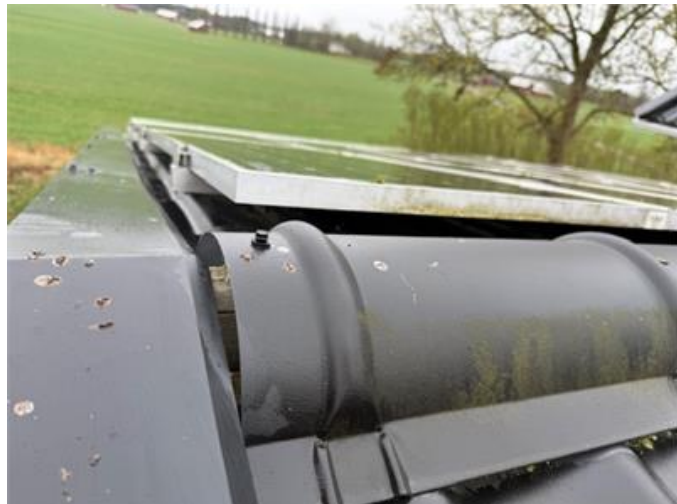
| Besiktningsresultat | | | | | |
|---|---|---|---|---|---|
| Tak | | X | | | Otättheter förekomme mellan takplåt och genomföringar samt vidnock, vilket medför risk för att nederbörd tränger in (se exempelbilder pos 1-2). Mindre färgsläpp noterades på takplåten. Taket är besiktigt från mark samt stegen. |

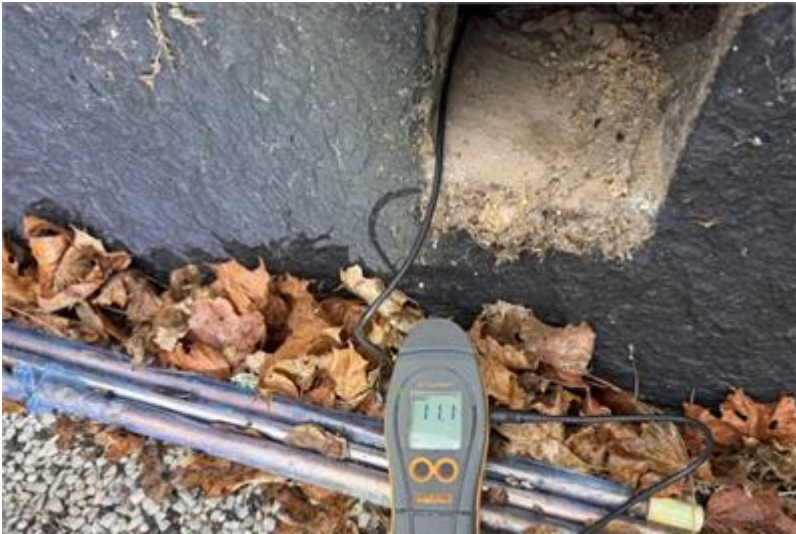
Fuktkvoten i bjälklagets undersida uppmättes till 11% genom ventil i grundmuren.  
Det kritiska gränsvärdet för mikrobiell tillväxt brukar anges till ca 15-17% fuktkvot (FK).  
Grunderna saknar inspektionsluckor och har endast besiktigats från ventiler i grundmuren.

Notera att stickprovsmässig undersökning är utförd samt att mätvärden normalt sett kan variera över årstiderna.  
För att säkert fastställa konstruktionens kondition och fuktstatus måste en mer omfattande undersökning utföras.
