# Besiktningsprotokoll

Anticimex Försäkringsbesiktning i samarbete med Fastighetsbyrån

| Fastighetsadress:<br>Lugna Gatan 16 | |

| Besiktningsdatum:<br>2025-04-03 | Protokollnummer:<br>68942929 |

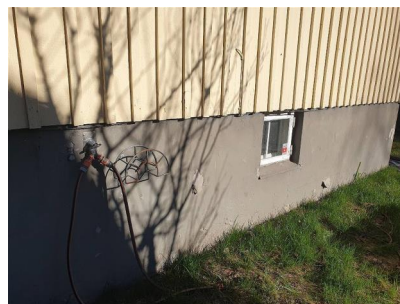
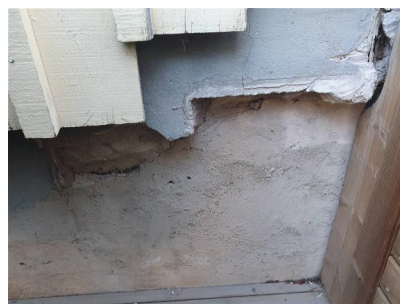
Sprickor/färgsläpp finns i sockel.

Detta kan leda till fukt- och frysskador i konstruktionen.

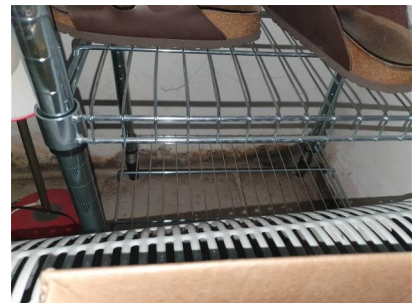
Missfärgning finns i golv/väggvinkeln

Se vidare under källaren allmänt.

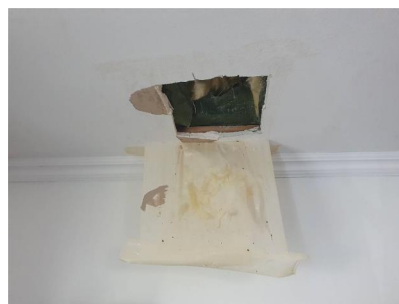
På parallelltaket bör det göras en fördjupad undersökning då håltagning skett och det noteras pressening som diffusionsspärr.

Kontakta entreprenör för åtgärd i samband med en fördjupad
