**Fastighetsuppgifter**

Bokenäs-Klev 2:38

Bokenäs Norra Klev 108

| Uppdragsnummer | P4371 |

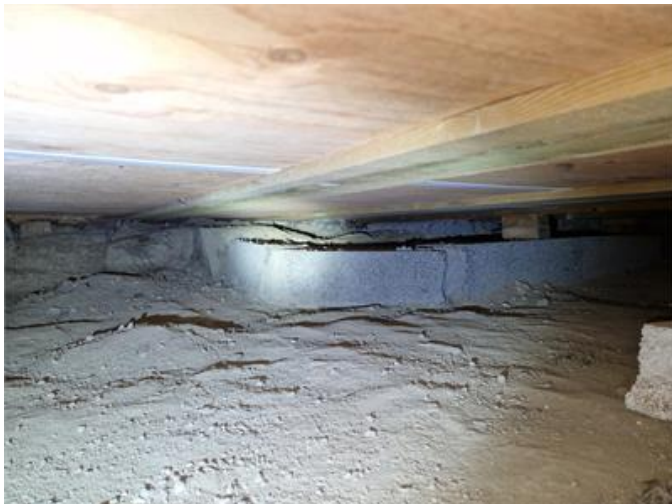
| Besiktningsresultat | | | | | |
|---|---|---|---|---|---|
| Torpargrund | | | X | | Torpargrunder är generellt ansett som riskkonstruktion för fuktskador. Fuktvärden över gränsvärde uppmättes i bjälklaget. Vid östra gaveln noterades rötskada i syllstock (ej åtkomlig). Se kommentar/riskanalys samt bilaga "Kontroll av konstruktion". |

Torpargrund, översiktsbild under Tvätt.

Fuktkvoten i uppmättes till 23-24% i syll i utrymmet under Tvätt.

Det rekommenderas att denna besiktning kompletteras med en fördjupad undersökning med viss friläggning för att utreda orsaken till samt omfattningen av de förhöjda fuktvärdena. En sådan utredning resulterar oftast i ett åtgärdsförslag, vanligt är att installation av krypgrundsavfuktare (adsorptionsavfuktare) rekommenderas i kombination med eventuella andra åtgärder.

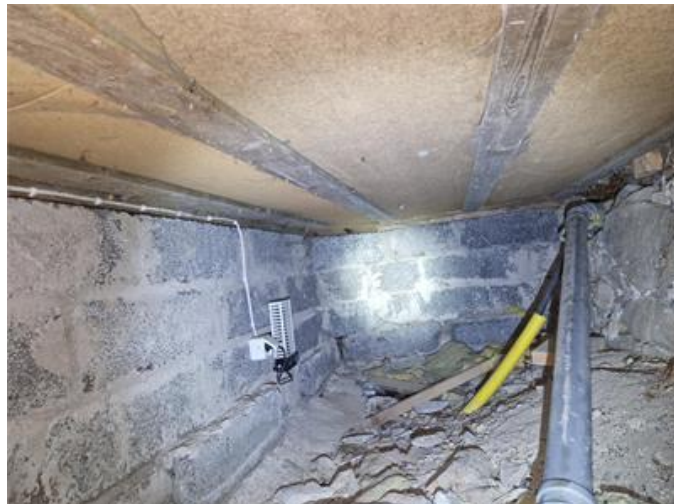
| Besiktningsresultat | | | | | |
|---|---|---|---|---|---|
| | | | | X | Utrymmet under Tvätt mycket lågt och utrymmet under Kök ej tillgängligt. |

Torpargrund, översiktsbild under burspråk Kök.

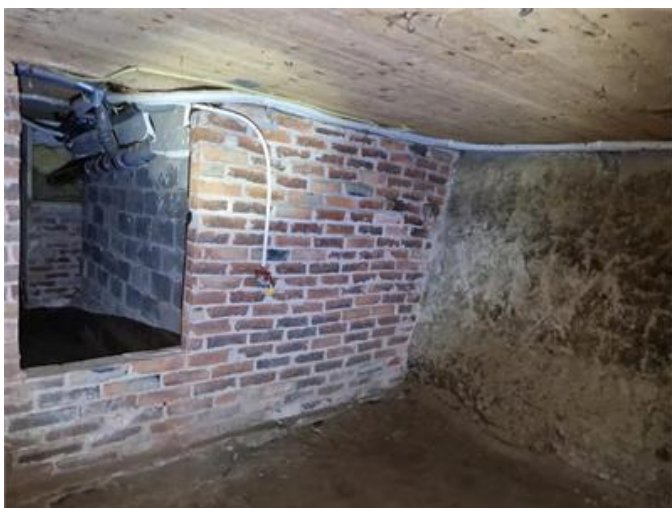
Torpargrund, översiktsbild under Hall.

Fuktkvoten i uppmättes till 18-19% i bärlina i utrymmet under Hall.

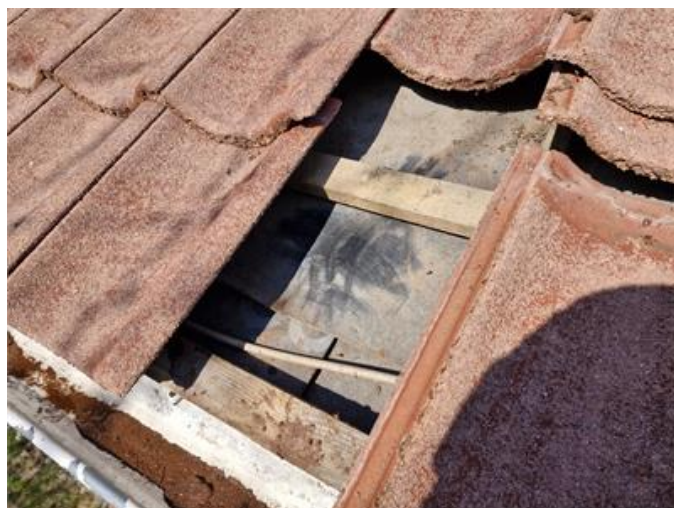
| Besiktningsresultat | | | | | |
|---|---|---|---|---|---|
| Tak | | X | | | Takkonstruktionen är av typen med underlagstak av boardskivor. Se kommentar/riskanalys. |

Då underlagstaket består av boardskivor utan yttre täckning av papp finns risk att regn/snö tränger in i skarvar och andra otätheter vid ogynnsam väderlek och orsaka fuktrelaterade skador på skivorna och i värsta fall vidare ner i konstruktionen. Det är därmed extra viktigt att löpande kontrollera att takpannorna är hela och ligger rätt.

Tak, underlagstak av boardskivor.
