# Besiktningsprotokoll

Anticimex Försäkringsbesiktning i samarbete med Fastighetsbyrån

| Fastighetsadress:<br>Södra Prästvägen 30 | |

| Besiktningsdatum:<br>2025-04-28 | Protokollnummer:<br>68973553 |

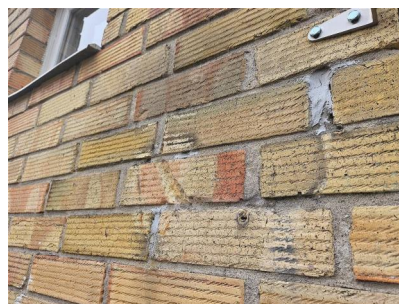
Lokala skador/urslag noterades i teglet.

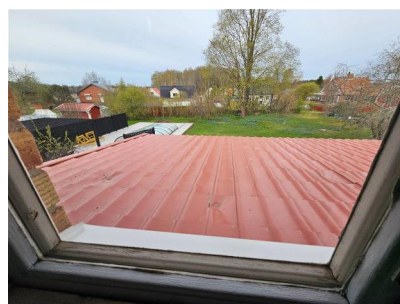
Plåten på altantaket är bucklig.

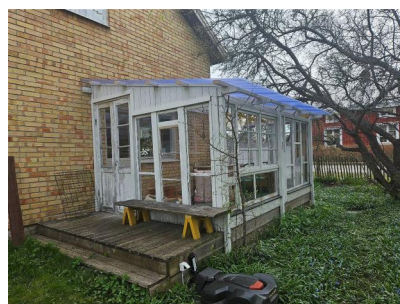
Uterummets träkonstruktioner är i behov av målning/underhåll.

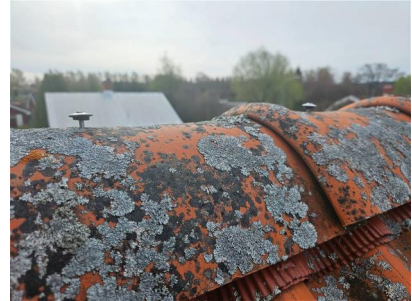
Spikarna har drivit urnockpannorna.

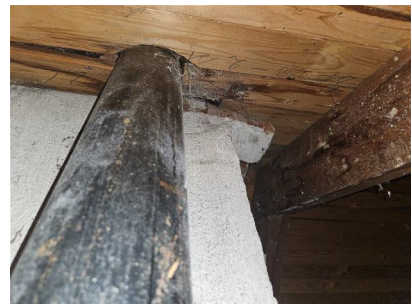
Mindre fuktros observerades runt avluftningen. Vid fuktindikering noterades inga avvikelser.

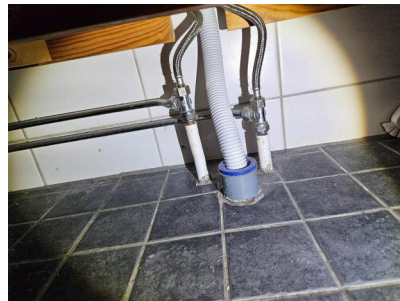
Rör genomföring finns i golv.

Även om risken för skada inte bedöms vara speciellt stor så är detta är ett avsteg ifrån gällande branschregler och kan komma att påverka försäkringen om en skada skulle uppstå orsakat av detta.

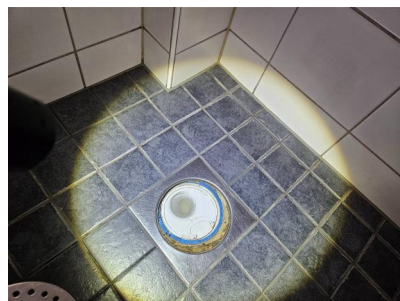
Lokalt dåligt golvfall.
