# Besiktningsprotokoll

Anticimex Överlåtelsebesiktning av småhus - nivå 1

| Fastighetsadress:<br>Omberg Albacken 1 | |

| Besiktningsdatum:<br>2025-04-24 | Protokollnummer:<br>68965749 |

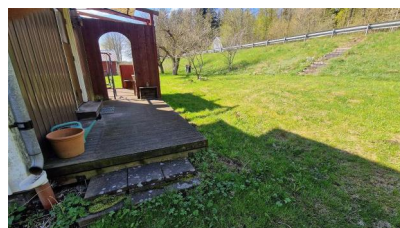
Marken lutar mot huset från vägen.

Detta innebär en ökad fuktbelastning mot grunden vilket i sin tur kan orsaka fuktskador i huset.

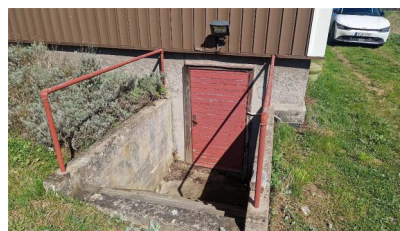
Brunn finns inte nedanför källartrappa. För att minska fuktbelastningen kan ett skärmtak med fördel monteras ovanför här.

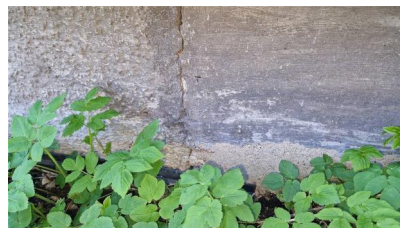
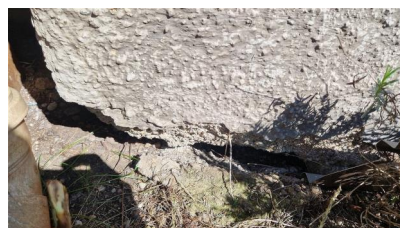
Putssläpp finns i sockel i hörnet mot baksidan på gavel vid källartrappa. Rekommenderas att putsa upp och laga sockel. Vid osäkerhet kontaktas fackman.

I övrigt finns sprickor i sockel enligt förväntan sett till husets ålder.

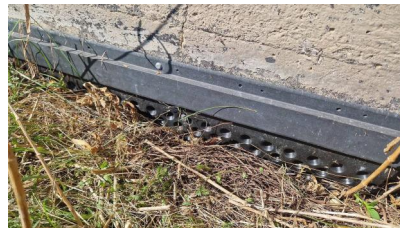
Utvändigt fuktskydd ligger oskyddat ovan mark på framsidan.

Solens UV-ljus riskerar att skada plasten vilket innebär nedsatt funktion.

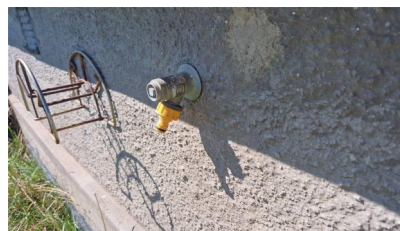
Vattenutkastaren är inte frostsäker.

När vattenutkastaren inte är frostsäker ökar risken för att den ska frysa sönder och orsaka vattenskada.

Byt till självdränerande vattenutkastare vilket innebär att den är frostsäker.

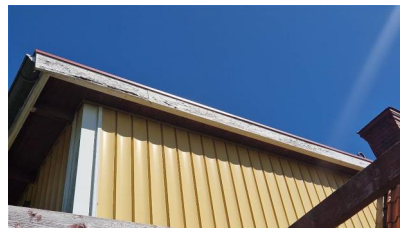
Vindskivor är i behov av målning/underhåll. Till höger om frontespis vid takstege finns rötskador i vindskiva, byt ut rötskadade delar.

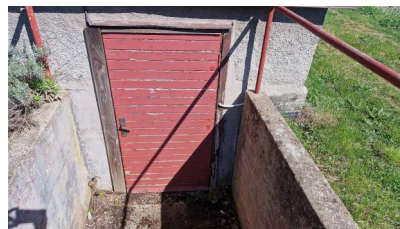
Källardörr är i behov av målning/underhåll.

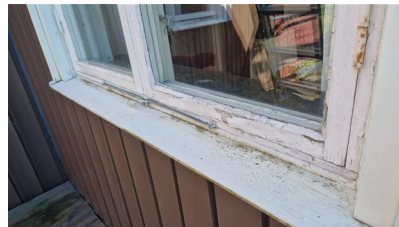
Fönster är i behov av målning/underhåll.

Fönsterbågar och fönsterkarmar där målningsbehov finns riskerar att få fukt- och rötskador på grund av sämre vattenavvisande förmåga.

Under fönster på gavel mot infart närmast framsidan noteras rötskada i karmen. Skadade delar rekommenderas att bytas ut. I samband med detta bör bakomvarande konstruktion kontrolleras.

För att öka livslängden på fönster rekommenderas målning och underhåll.

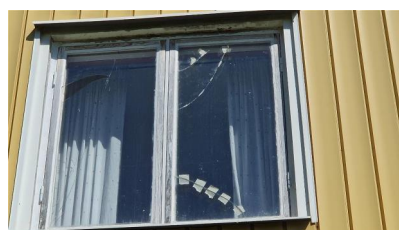
Trasiga fönsterglas noteras på övre fönster på gavel mot uthus.

Rekommenderas kontakt med glasmästare för åtgärd.

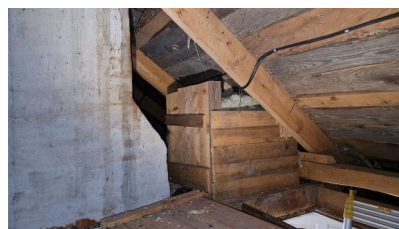
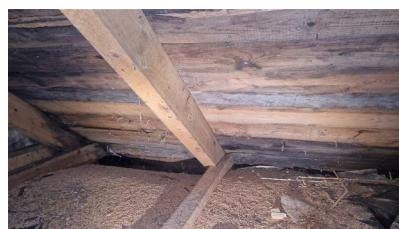
Expansionskärl finns installerad på vind.

Expansionskärl som är i bruk på vinden är olämpligt placerat då ett läckage kan leda till att vatten rinner ut i omkringliggande konstruktioner med fuktskador som följd.

Rinningsmärken finns på murstocken och jag mäter upp förhöjda fuktvärden i brädtaket intill. Detta gäller runt hela murstocken.

Fuktkvoten uppmättes till 22%.

Risk för mikrobiell påväxt föreligger om fuktkvoten överstiger 17%.

I övrigt finns missfärgningar i äldre brädtak enligt förväntan sett till husets ålder.

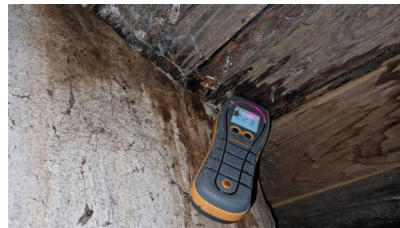
Vid kontroll av vinden uppmättes fuktvärden under kritisk fuktnivå för mikrobiell tillväxt.

Fuktkvoten i takbjälkar uppmättes till 13%.

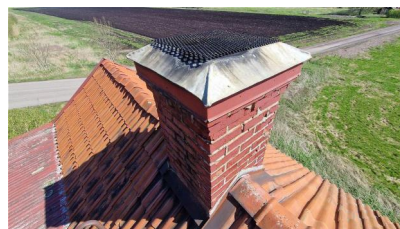
Skorstenen saknar väderskydd.

Väderskydd kan monteras för att skydda mot nederbörd som annars kan orsaka fuktskador och frostsprängning i skorstenen/ murstocken.

Plåten runt skorstenen har också rostangrepp. Rekommenderas att tätheten runt skorstenen ses över då fukt tränger in runt murstocken.

Vi rekommenderar att du kontaktar en fackman för att ta reda på hur och om ett väderskydd ska monteras.

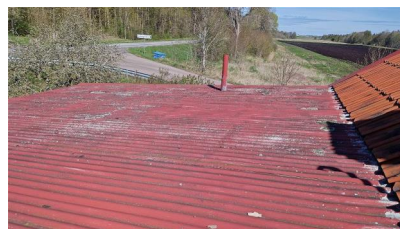
Otätheter noteras vid nitar.

Detta innebär en risk att fukt tränger in och orsakar fuktskador.

Jag rekommenderar att överväga byte av tak på låglutande del. Kontakt med takläggare rekommenderas för kontroll och åtgärd.

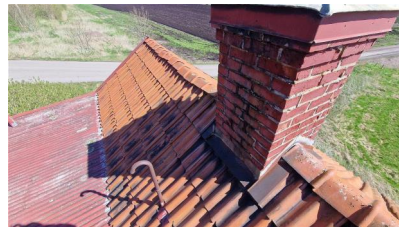
Yttertaket är äldre.

Takpannor, plåtdetaljer och underlagspapp har enligt vår bedömning en begränsad livslängd. Eftersom husets taktäckning är äldre har det ett minskat motstånd mot vatteninträngning. Detta i sin tur kan leda till fuktskador på träläkt och vidare ner i underliggande konstruktioner.

Nockbandstättning finns inte.

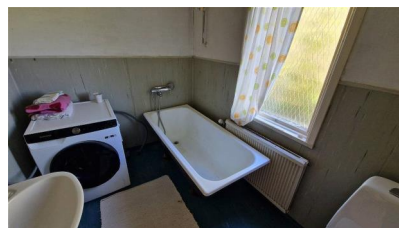
Våtutrymmet har äldre yt-/tätskikt.

Utrymmet är äldre och har passerat tiden för sin tekniska livslängd.

- Äldre rostig gjutjärnsbrunn.
- Rör genomföringar finns i golv under badkar.
- Fönster och element olämpligt placerade i plats för bad.
- Äldre väggmatta har skador och är skarvad på vägg.

Renovering av utrymmet rekommenderas. Kontakta en behörig våtrumsentreprenör för en renovering. I samband med renoveringen bör omkringliggande konstruktioner kontrolleras för att upptäcka eventuella följdskador.

Jag rekommenderar att gällande branschregler följs vid renovering.

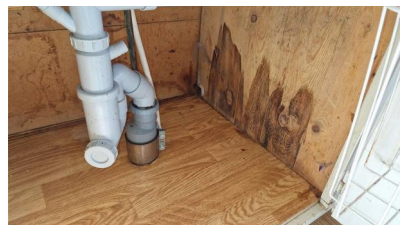
Fuktskydd i diskbänkskåp saknar uppvik och är inte tätt runt genomföringar.

När fuktskydd inte är tätt är det svårt att upptäcka läckage från rörledningar. Vatten kan då tränga in i omkringliggande konstruktioner och orsaka fuktskador.

Missfärgning finns i vägg i diskbänkskåpet.

Inga förhöjda fuktvärden kan uppmätas vid besiktning.

För att upptäcka eventuella läckage, täta i skåpet.

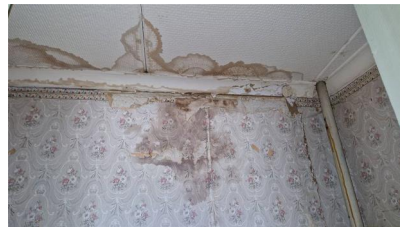
Fuktfäckar finns i innertaket och på murstocken.

Ingen förhöjd indikation av fukt vid besiktningstillfället.

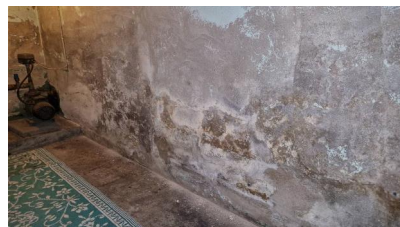
Puts- och färgsläpp finns på källarväggar.

Puts- och färg som släppt från underlaget invändigt på källarytterväggarna är ett tecken på att källarens utvändiga fuktskydd inte längre fungerar tillfredsställande.

Inga uppgifter fanns om ålder på dränering. Däremot noteras en platonmatta som bedöms vara i relativt bra skick runt delar av källaren. Okänt i vilken omfattning den ligger runt huset. Vad det verkar sluta platonmattan på halva gaveln mot infart.

För att åtgärda detta måste källarens utvändiga fuktskydd förbättras. Läs Anticimex faktablad om källare för tips och råd.
