# Besiktningsprotokoll

Anticimex Försäkringsbesiktning i samarbete med Fastighetsbyrån

| Fastighetsbeteckning:<br>Fiolen 6 | |
| Fastighetsadress:<br>Jägargatan 36 | |

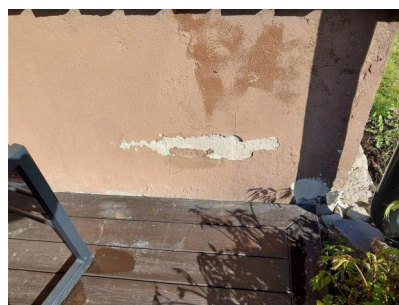
Lokala färg/putssläpp observerades på grundsockeln. Dessa bedöms inte ha lett till bakomliggande skador.

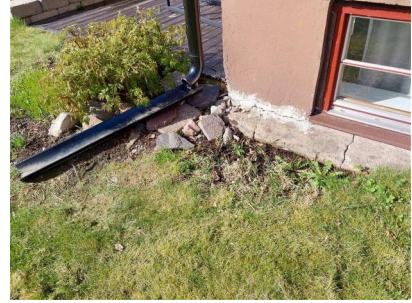
Småsprickor observerades i utgjuten sockel. Bedöms vara en mindre brist.

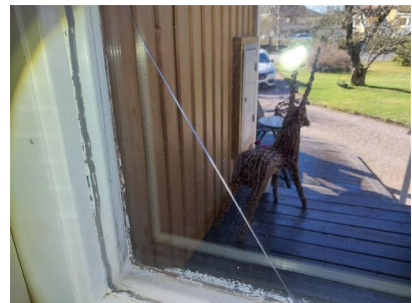
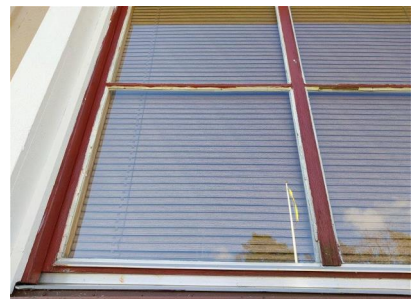
Vidare observerade jag några spruckna fönsterglas samt att ett visst underhållsbehov finns på fönstren.

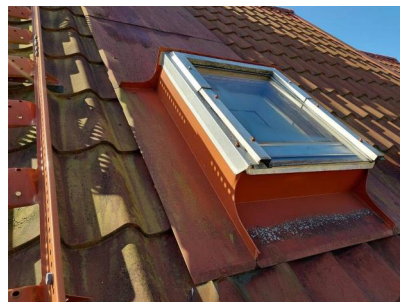
I huset finns ett takfönster monterat. Då takfönster är mer utsatta för väderleken är fasadfönster är rådet att regelbundet se över och om så behövs förbättra tätningar runt fönstret.

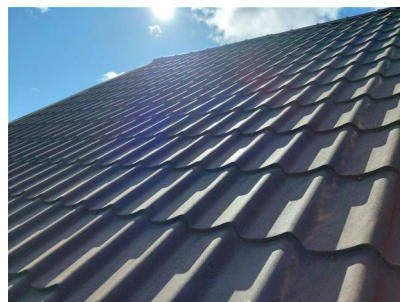
Besiktning av yttertaket har genomförts från marken samt från takstegen. Inget finns att notera.

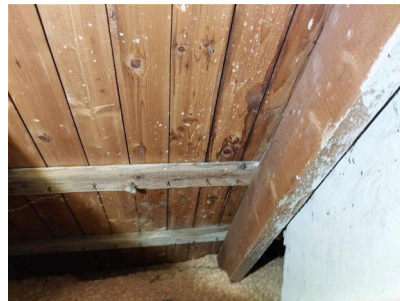
Lokala fuktfläckar observerades på underlagstaket. Att fuktfläckar förekommer i ett äldre vindsutrymme är ofrånkomligt och ofta svårt att kunna tidsdatera enligt min uppfattning. Eftersom yttertaket är renoverat bedöms fläckarna ha uppstått innan renoveringen.

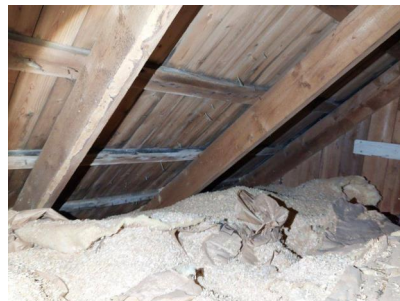
Vid stickprovskontroll av vinden har fuktvärden under kritisk fuktnivå för mikrobiell tillväxt uppmätts, dock finns mindre påväxt på underlagstaket mot nordöstra sidan.

Det finns risk för mikrobiell tillväxt om den relativa fuktigheten (RF) i den omgivande luften är över 75 %. I furuvirke motsvarar det en fuktkvot (FK) på 17 %. Fuktkvoten i underlagstak/takbjälkar uppmättes till ca 9 %.

Påväxt på underlagstak tyder på att vinden tillförs eller har tillförts fukt inifrån bostaden. Observera att besiktning av bostadens ventilationssystem inte har ingått i uppdraget.

För att komma tillrätta med detta kan fukttillförseln inifrån bostaden behöva minskas. Det kan göras genom att ventilationen i bostaden förbättras samt att eventuella otätheter i vindsbjälklaget (tak-/väggvinklar, taklucka med mera) tätas. Läs Anticimex faktablad om uppvärmda vindsutrymmen för tips och råd.

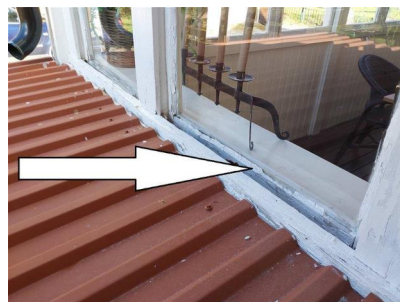
På altanen observerade jag ett underhållsbehov i fönstren. Om möjligt kan gärna "ramen" runt gavelfönstret tätas bättre för att skydda mot regnvatten.

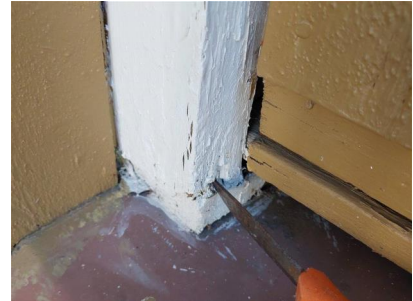
Vidare observerade jag lokala rötskador i stolpar.

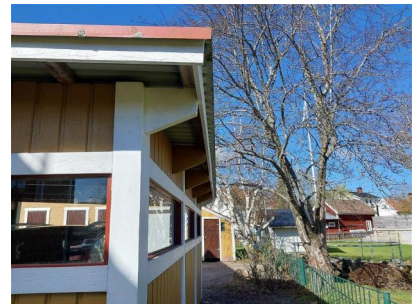
Hängrädda saknas och bör kompletteras.

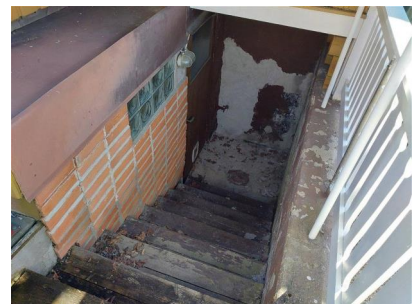
Vid trappan ner till groventrén noterade jag att skalmurstegel släppt och att färg/putssläpp finns på stödmurar. Bedöms vara mindre brister.

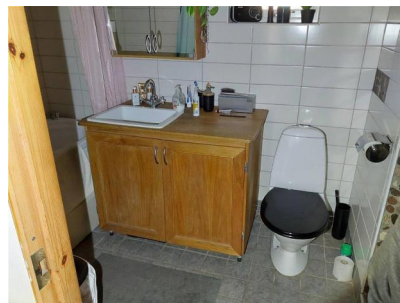
Våutrymmet renoverades 2005 och börjar bli ålderstiget. Under tvättstället observerade jag rörgenomföringar i golvet och i duschplatsen observerade jag rörgenomföringar i nedre delen av mellanväggen.

I ett äldre våtrum, kan funktionen som innebär att ytskiktet/tätskiktet ska vara vattentätt, kan vara nedsatt. I och med det finns en risk för att vatten tränger igenom ytskiktet/tätskiktet med vattenskador i omkringliggande konstruktioner som följd. Rådet är att lägga in renovering av våtrummet inom de närmsta åren.

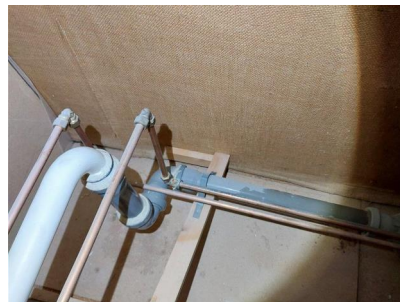
Vid installationsutrymmet för avlopp/vattenledningar, kan med fördel ett vattenlarm eller liknande monteras för att lättare upptäcka eventuella läckage.

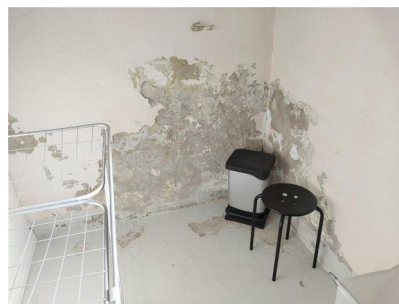
I ytterhörnet finns puts- och färgsläpp som bedöms vara en mindre brist. Se noteringar under "Insamling av upplysningar och handlingar" samt under "Allmänt".

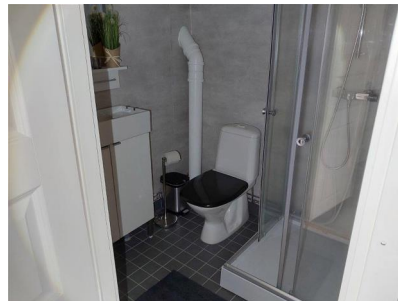
Golvbrunnen under duschkabinen är inte besiktningsbar. Uppdragsgivare upplyste om att det är en ny brunn.
