# Besiktningsprotokoll

Anticimex Försäkringsbesiktning i samarbete med Fastighetsbyrån

| Fastighetsadress:<br>Läsvägen 38 | |

| Besiktningsdatum:<br>2025-04-24 | Protokollnummer:<br>68944469 |

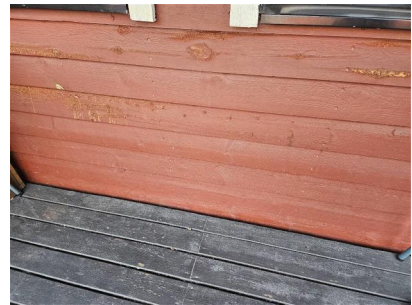
#### Utvändigt / Fasad

Underhållsbehov på fasaden på husets baksida.

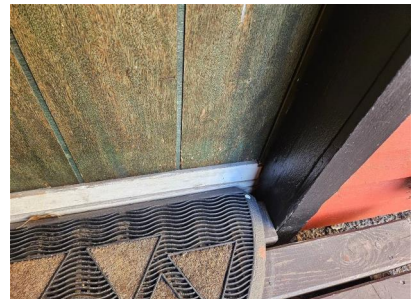
#### Utvändigt / Dörrar

Mindre slitage på ytterdörren.

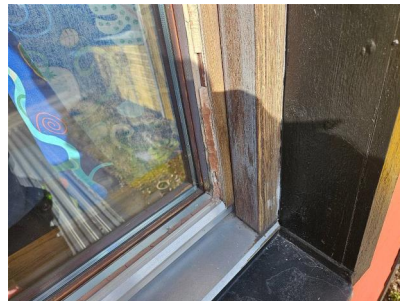
### Utvändigt / Fönster

- Lack och fogsläpp på fönsterbågar.
- Torrspäckor på fönsterbågar.

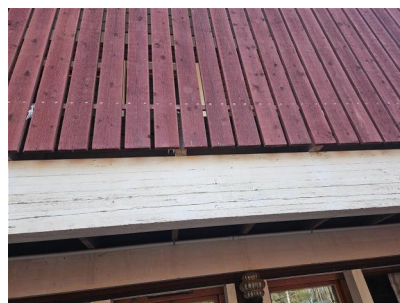
### Utvändigt / Balkong

Underhållsbehov på trädetaljer.

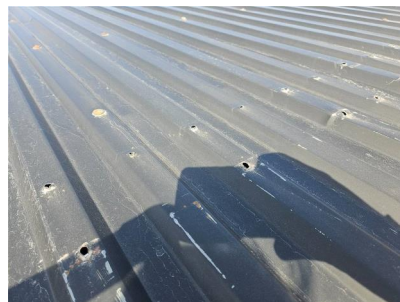
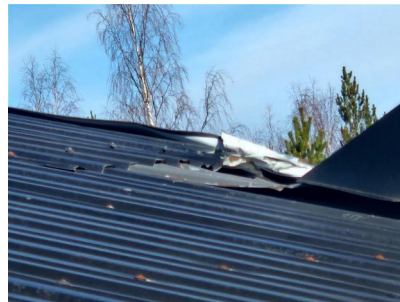
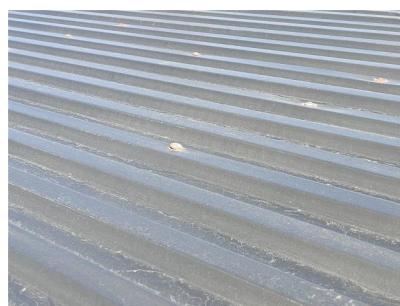
### Utvändigt / Tak

Yttertakets är ett äldre spikat plåttak med enstaka otäta plåtspikar, skruvhål efter tidigare snörasskydd samt skada i vindskiveplåt, vid besiktning av vinden noterades inga tecken på pågående läckage.

- Äldre spikat plåttak med brister som:
- Skruvhål i plåten vid takfoten efter tidigare snörasskydd.
  - Enstaka något otäta plåtspikar.
  - Skada i vindsleveplåt vid anslutning till granntak. (Jag rekommenderar kontakt med plåtslagare för att åtgärda detta)

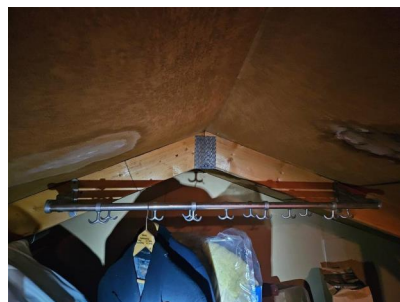
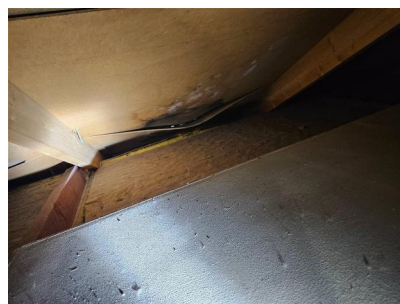
### Utvändigt / Vind

Vid kontroll av vinden uppmättes fuktvärden under kritisk fuktnivå för mikrobiell tillväxt och en normal lukt upplevdes.

För att undvika mikrobiell tillväxt bör inte den relativa fuktigheten överstiga 75% detta motsvarar en fuktkvot på 17% i furuvirke. Fuktkvoten i underlagstak/takbjälkar uppmättes vid besiktningsstillfället till ca 9%.

-Äldre fuktfläck noterades på underlagstaket. (Inga förhöjda fuktvärden uppmättes på dessa)

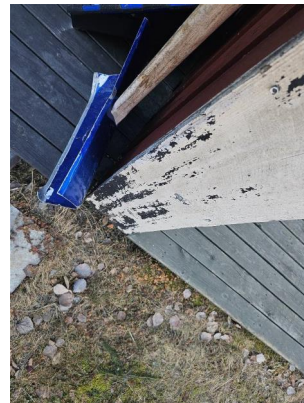
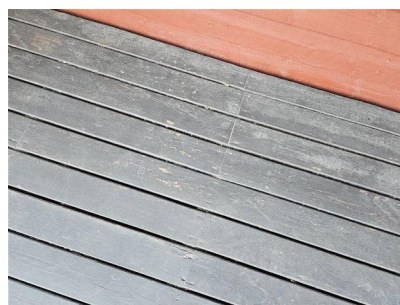
### Utvändigt / Altan

- Slitage på trallbrädor.
- Underhållsbehov på insynsskydd.

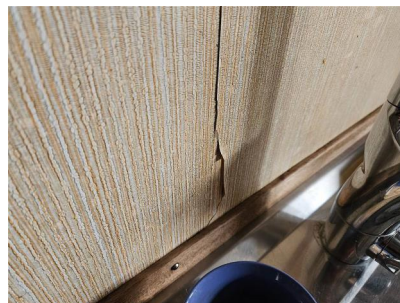
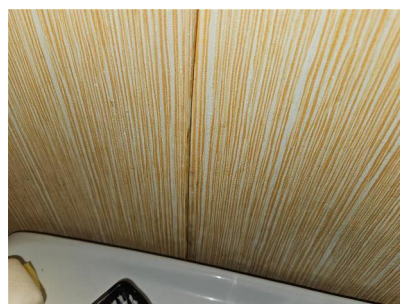
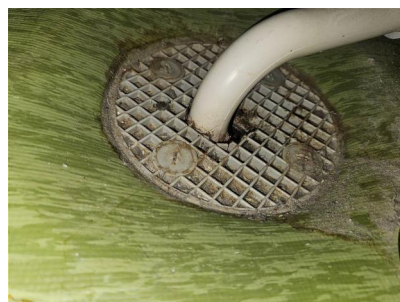
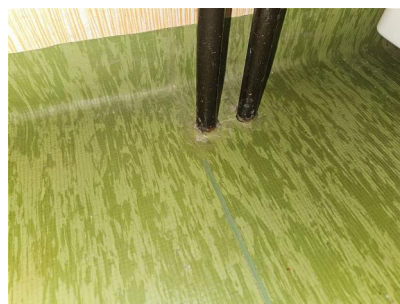
### Övre plan / Badrum/Wc

Våutrymmet har äldre yt-/tätskikt.

Eftersom funktionen, som innebär att ytskiktet/tätskiktet ska vara vattentätt, kan vara nedsatt finns en ökad risk att vatten tränger igenom ytskiktet/tätskiktet med vattenskador i omkringliggande konstruktioner som följd.

-Väggbeklädnaden har släppt i hörn och skarvar.

Den öppna skarven på väggbeklädnaden medför att vatten kan tränga ner i bakomliggande konstruktioner med fuktskador som följd. Detta kan i sin tur leda till mikrobiella skador (angrepp av mikroorganismer).

-Äldre typ av golvbrunn där golvbrunnssilen fungerar som klämring. Vid renovering av utrymmet ska denna bytas ut.

-Rör genomföring finns i golv.

Rör genomföringar i golvet medför en ökad risk för att vatten tränger ner i omkringliggande konstruktioner och orsakar fuktskador. Vid uppbyggnaden av utrymmet var detta tillåtet och utförandet anses därför vara fackmässigt utfört. I dagens branschregler är detta inte längre tillåtet.

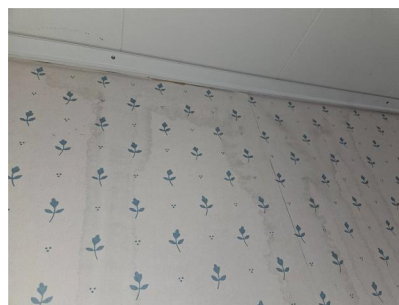
### Övre plan / Sovrum 2

Äldre fuktfläckar på innertak/innervägg.

(Inga förhöjda fuktvärden uppmättes på dessa)

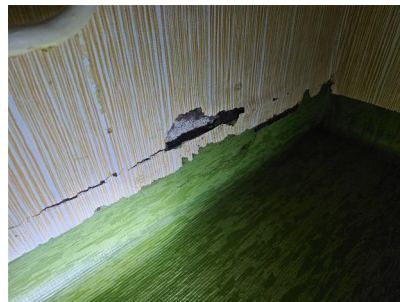
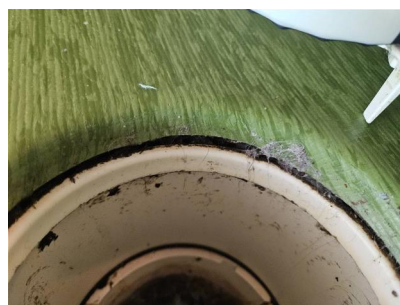
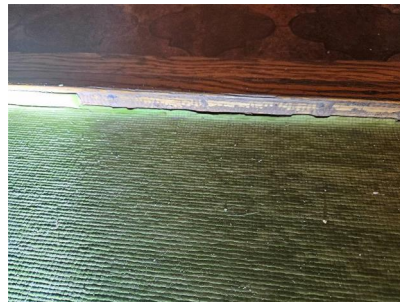
### Entréplan / Badrum/Wc

Badrummet på entréplan har ytskikt som passerat sin tekniska livslängd och har brister som kan leda till fuktskador i bakomliggande/underliggande konstruktioner.

Utrymmet är i behov av renovering.

Utrymmet är äldre och har passerat tiden för sin tekniska livslängd och har brister som:

- Skada väggen i duschzon.
- Skada i golvmattan vid tröskel.
- Mattsläpp vid golvbrunnen.
- Mattan har släppts från klämringen.

Detta kan medföra att fukt tränger in och ner i underliggande konstruktioner.

Renovering av utrymmet rekommenderas. Kontakta en behörig våtrumsentreprenör för en renovering. I samband med renoveringen bör omkringliggande konstruktioner kontrolleras för att upptäcka eventuella följdskador.

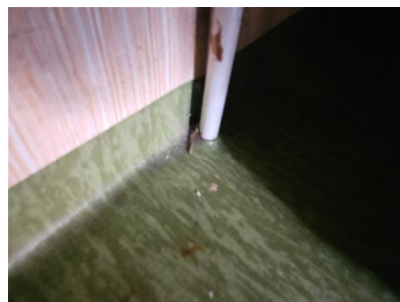
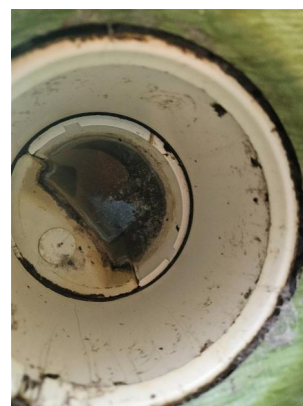
-Rör genomföring finns i golv.

Rör genomföringar i golv medför en ökad risk för att vatten tränger ner i omkringliggande konstruktioner och orsakar fuktskador. Vid uppbyggnaden av utrymmet var detta tillåtet och utförandet anses därför vara fackmässigt utfört. I dagens branschregler är detta inte längre tillåtet.

-Förhöjningsring finns i golvbrunnen.

Förhöjningsringen i golvbrunnen är en riskkonstruktion eftersom det ofta förekommer otätheter mellan förhöjningsringen och brunnen. Detta kan i sin tur leda till fuktskador i omkringliggande konstruktioner.

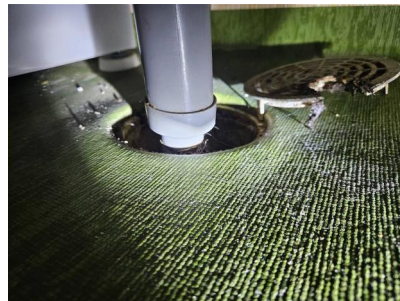
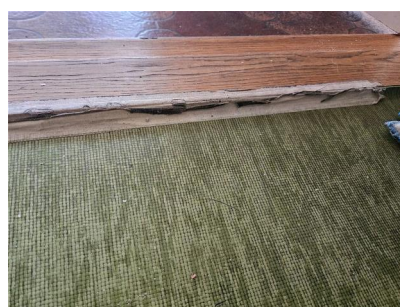
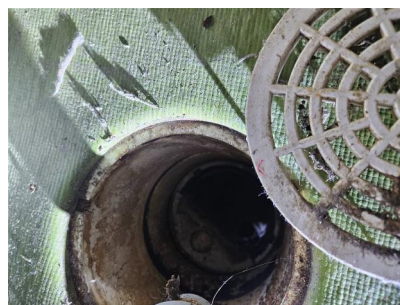
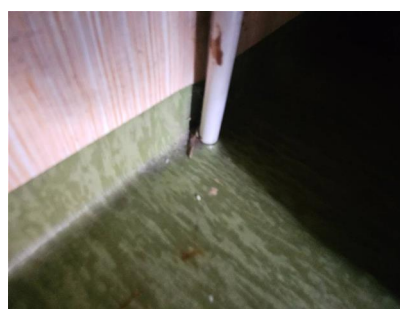
### Entréplan / Tvättstuga

Våtutrymmet har äldre yt-/tätskikt.

Eftersom funktionen, som innebär att ytskiktet/tätskiktet ska vara vattentätt, kan vara nedsatt finns en ökad risk att vatten tränger igenom ytskiktet/tätskiktet med vattenskador i omkringliggande konstruktioner som följd.

-Mattsläpp förekommer kring golvbrunn.

-Skada i golvattan vid tröskel.

Detta medför att vatten kan tränga ner i bakomliggande konstruktioner med fuktskador som följd. Detta kan i sin tur leda till mikrobiella skador (angrepp av mikroorganismer).

-Förhöjningsring finns i golvbrunnen.

Förhöjningsringen i golvbrunnen är en riskkonstruktion eftersom det ofta förekommer otätheter mellan förhöjningsringen och brunnen. Detta kan i sin tur leda till fuktskador i omkringliggande konstruktioner.

-Rör genomföring finns i golv.

Rör genomföringar i golvet medför en ökad risk för att vatten tränger ner i omkringliggande konstruktioner och orsakar fuktskador. Vid uppbyggnaden av utrymmet var detta tillåtet och utförandet anses därför vara fackmässigt utfört. I dagens branschregler är detta inte längre tillåtet.

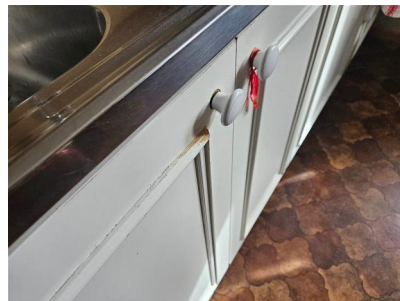
### Entréplan / Kök

Fuktskydd saknas i diskbänksskåp och under kyl och frys.

- Slitage på köksinredning.
- Lucka till diskbänksskåpet glappar.

För att upptäcka eventuella läckage rekommenderas komplettering med fuktskydd.
