# Besiktningsprotokoll

## Anticimex Ombesiktning

| Fastighetsbeteckning:<br>Munkagård 1:81 | |

| Besiktningsdatum:<br>2025-04-25 | Protokollnummer:<br>68975365 |

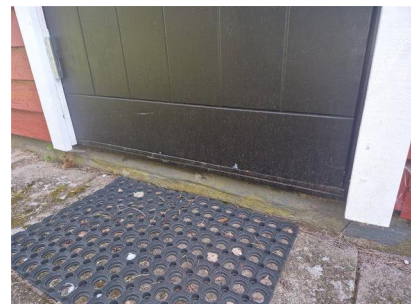
Tröskelbleck saknas under garagets dörr.

Avsaknad av tröskelbleck medför att det finns risk för att vatten kan rinna in och orsaka fuktskador på tröskel och/eller i kringliggande vägg och bjälklag.
