Nyckelbenet 2

Doktor Abrahams väg 73

| Uppdragsnummer | A32557 |
| Besiktningsdatum | 2025-04-24 |

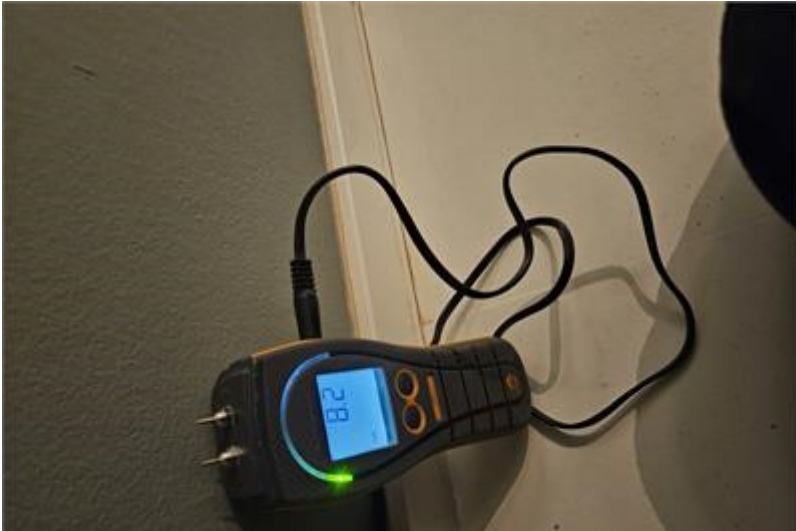
| Konstruktionsdel | Befintligt borrhål i hall |

| Byggnadsdel | Utreglad vägg |

I regel av trä uppmättes en fuktkvot (FK) på ca 8%. Det kritiska gränsvärdet för mikrobiell tillväxt brukar anges till ca 15-17% fuktkvot (FK).

Notera att stickprovsmässig undersökning är utförd samt att mätvärden normalt sett kan variera över årstiderna. För att säkert fastställa konstruktionens kondition och fuktstatus måste en mer omfattande undersökning utföras.
