**Fastighetsuppgifter**

Penningby 20

Ulvsunda slottsväg 16

| Uppdragsnummer | A32588 |

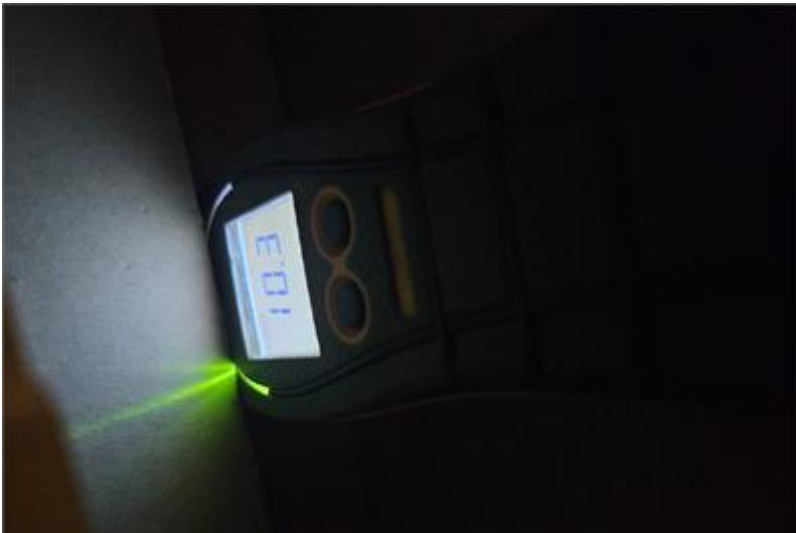
Byggnadsdel                      Utreglad vägg  
Konstruktionsdel  
Konstruktionsuppbyggnad

Invid elinstallation uppmättes i regel en fuktkvot (FK) på ca 10%. Det kritiska gränsvärdet för mikrobiell tillväxt brukar anges till ca 15-17% fuktkvot (FK).

Notera att stickprovsmässig undersökning är utförd samt att mätvärden normalt sett kan variera över årstiderna. För att säkert fastställa konstruktionens kondition och fuktstatus måste en mer omfattande undersökning utföras.
