# Besiktningsprotokoll

Anticimex Överlåtelsebesiktning av småhus - nivå 2

| Fastighetsadress:<br>Lunna Solhaga 210 | |

| Besiktningsdatum:<br>2025-04-28 | Protokollnummer:<br>68973382 |

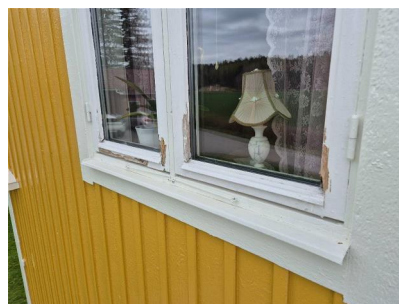
Rötskador finns i fönster.

Rötskadorna kan bero på olika saker, exempelvis bristfälligt underhåll, bakfall på fönsterbleck, målning, skruvar och beslag etc.

Vi rekommenderar en fördjupad undersökning för att bedöma orsak och omfattning.

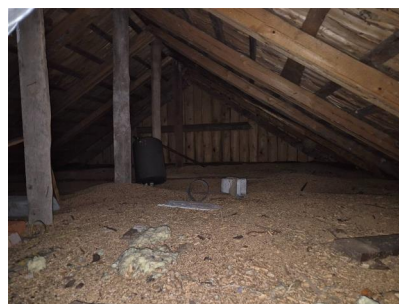
Vid kontroll av vinden uppmättes fuktvärden under kritisk fuktnivå för mikrobiell tillväxt och en normal lukt upplevdes. Fuktkvoten i underlagstak/takbjälkar uppmättes vid besiktningstillfället till ca 12 %. Detta värde varierar dock under året beroende på årstid och utomhusklimat.

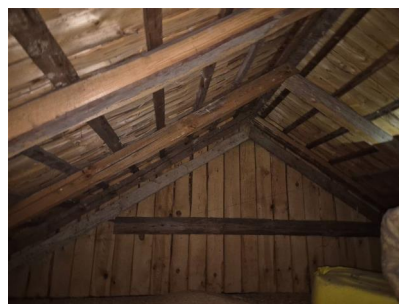
Underlagstaket består av träfiberskivor. (Spåne).

Eftersom underlagstaket består av träfiberskivor utan yttre täckning av papp under takbeklädnaden, finns risk vid ogynnsam väderlek att regnvatten/snö tränger in i skivskarvar med läckage på vindsutrymmet som följd. Med tiden kan även träfiberskivorna drabbas av fuktskador.

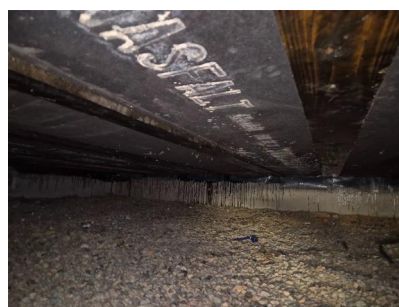
Vid kontroll av konstruktionen i krypgrund uppmättes fuktvärden under kritisk fuktnivå för mikrobiell tillväxt och normal lukt upplevdes.

Golvbjälklaget ovan den uteluftsventilerade krypgrunden riskerar att drabbas av fuktskador på grund av naturlig fuktpåverkan. Detta kan i sin tur leda till mikrobiella skador (angrepp av mikroorganismer) som kan leda till att mikrobiell lukt sprids till boendemiljön. Fuktkvoten uppmättes till 15 %.

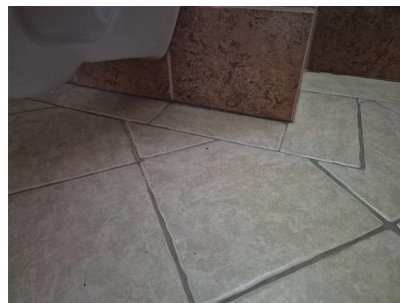
Inbyggd spölcistern till toalett saknar skvallerrör.

Utan skvallerrör finns risk att eventuellt läckage inte upptäcks, vilket kan leda till fuktskador i omkringliggande konstruktioner.

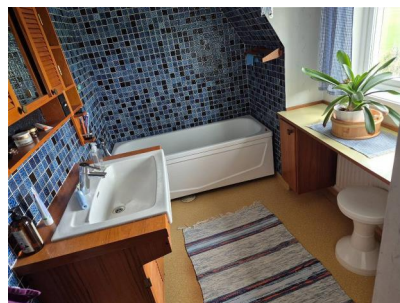
Våtutrymmet har äldre yt-/tätskikt.

Utrymmet är äldre och har passerat tiden för sin tekniska livslängd.

Renovering av utrymmet rekommenderas. Kontakta en behörig våtrumsentreprenör för en renovering. I samband med renoveringen bör omkringliggande konstruktioner kontrolleras för att upptäcka eventuella följdskador.

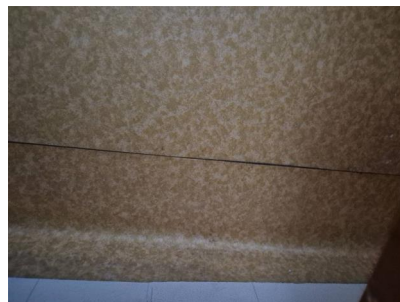
Golvbeläggningens skarvar är otäta.

Den öppna mattskarven medför att vatten kan tränga ner i omkringliggande konstruktioner med fuktskador som följd. Detta kan i sin tur leda till mikrobiella skador (angrepp av mikroorganismer).
