Aröd 4:101

Arendalsvägen 4

**Besiktningssuppgifter**

| Besiktningsdatum | 2025-04-24 |

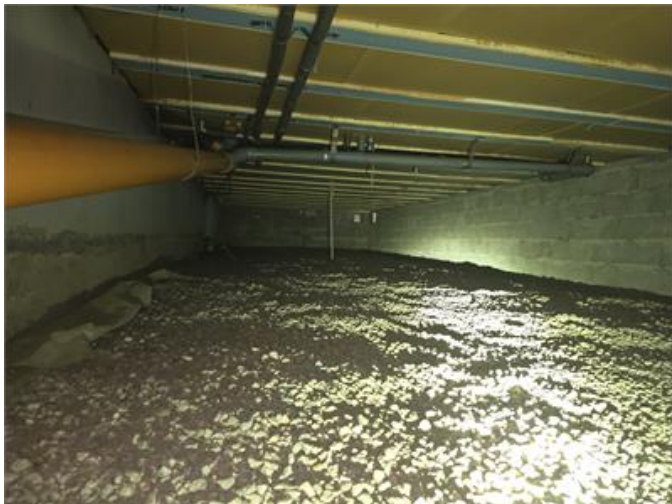
| Besiktningsresultat | | | | | |
|---|---|---|---|---|---|
| Krypgrunder | | | X | | Delar av grundkonstruktionen består av krypgrunder, dessa är riskkonstruktioner för fukt/mikrobiella skador. Fuktmätning har utförts. Se kommentar/riskanalys och bilagan. |

**Krypgrunder:** Huvudbyggnaden är uppförd över krypgrundsutrymme. Utifrån erfarenhet betraktas krypgrunder som riskkonstruktioner. På grund av förhöjd fuktstatus- dels orsakad av fuktvandring från marken och dels orsakad av uteluft som släpps in i grunden främst under den varma tiden av året – kan följdskador med negativ inverkan på såväl byggnaden som inomhusmiljön uppstå i utrymmet och angränsande konstruktioner (t.ex. överliggande bjälklag och uppreglad golvkonstruktion).

Överblick del av en krypgrund.

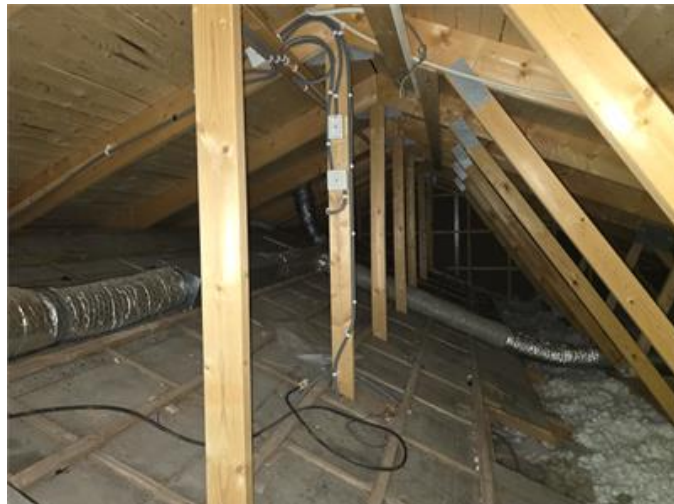
| Besiktningsresultat | | | | | |
|---|---|---|---|---|---|
| Vind | | X | | | Det förekommer missfärgningar/påväxt på äldre delar av taket. Se kommentar/riskanalys. |

**Vind:** När det finns brister i tätningen mellan ett kallt och ett varmt utrymme finns det en risk att relativt varm och fuktig luft kommer ut från det varma utrymmet till det angränsande kalla utrymmet och träffar en kall yta och kondenserar. Missfärgning på yttertakskonstruktionen är en indikering på att inneluften har kommit ut i vinden så att ett gynnsamt klimat för en mikrobiell tillväxt har uppstått. Det kan vara en indikering på att ventilationen inomhus är undermålig. För detta fortgå finns det en risk att man kan få skador på konstruktioner som i en förlängning påverkar byggnaden och inomhusmiljön negativt. Ventilationen har installerats av nuvarande ägare, missfärgningarna har enligt upplysning inte ökat/förändrats.

Överblick del av vind.

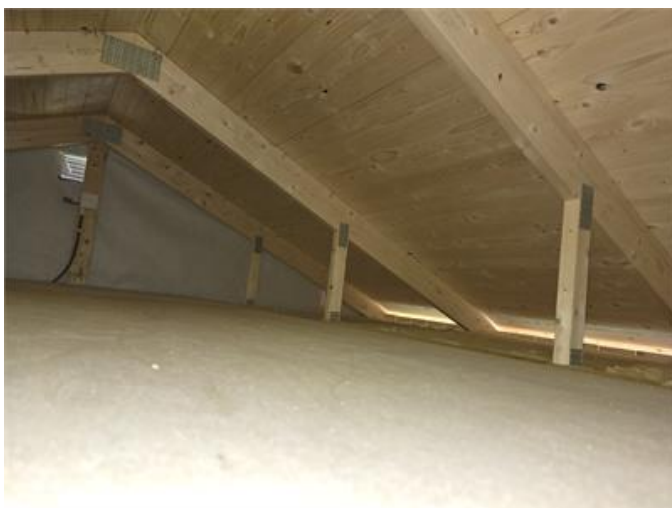
Överblick del av vind på garaget.

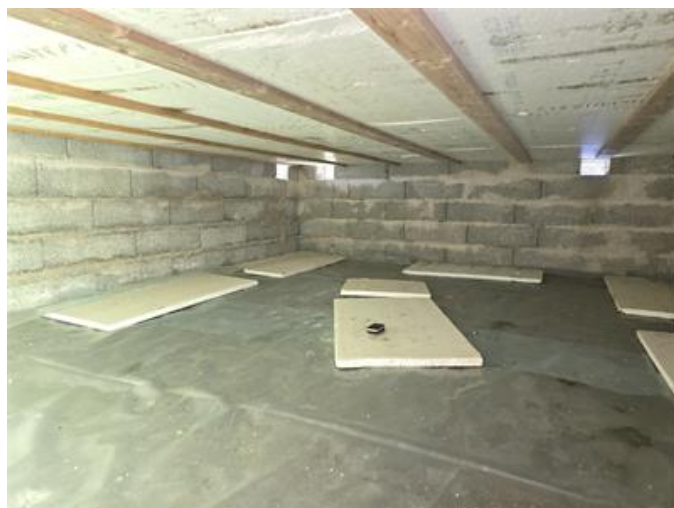
Överblick krypgrund under matplats.

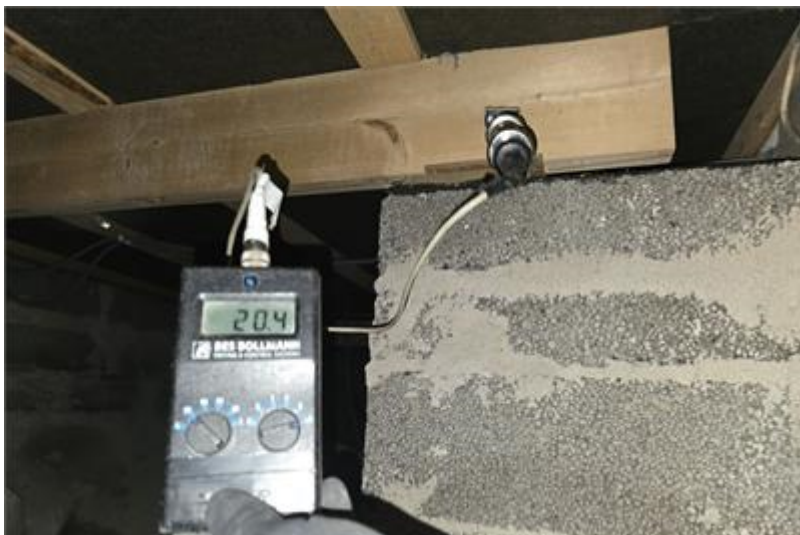
Samtliga mätningar är stickprovskontroller. Gränsen för mikrobiell tillväxt i trä går vid ca 17% fuktkvot och mättnadsgraden går vid ca 28%. Kontroll av konstruktion utfördes via krypgrunden och stickprovsmässig mätning utfördes i undersidan av bjälklaget/syllar.

Fuktkvoten uppmättes till ca 16% i del under matplats och under tillbyggnad mot baksidan. I del som nås via matkällare uppmättes ca 20-21%.

Det förekommer missfärgningar i blindbottensskivorna, ut mot grundmuren.

Då förhöjda fuktkvotsvärden uppmätts och en avvikande lukt upplevts rekommenderas det att besiktningen kompletteras med en vidare undersökning av en fackman för att kontrollera orsak/omfattning samt lämpliga åtgärder. Notera att del som nås via matkällaren endast är besiktigat via fönster.

För att på bästa sätt förhindra ett fuktigt klimat i grunden måste den relativa fuktigheten understiga 75 % (ca 17 % FK). Detta utförs genom att montera in en fast installation av en sorptionsavfuktare i grunden. Därefter läggs en ny ålderbeständig plastfolie på marken i hela grunden och otätheter/ventiler i grundmuren noga tätas.

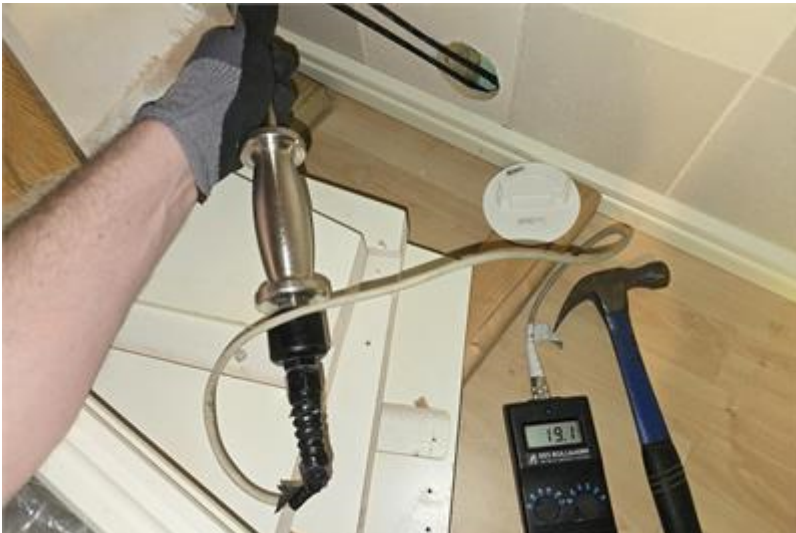
Samtliga mätningar/provhålstagningar är stickprovskontroller. Gränsen för mikrobiell tillväxt i trä går vid ca 17% fuktkvot och mätnadsgraden går vid ca 28%. Kontroll av konstruktion utfördes via befintligt provhål i påreglad vägg.

Fuktkvoten uppmättes till ca 19% i påreglad vägg. En avvikande lukt upplevdes i golv/väggkonstruktioner.

Då förhöjda fuktkvotsvärden uppmätts och en avvikande lukt upplevts rekommenderas det att besiktningen kompletteras med en vidare undersökning av en fackman för att kontrollera orsak/omfattning samt lämpliga åtgärder.

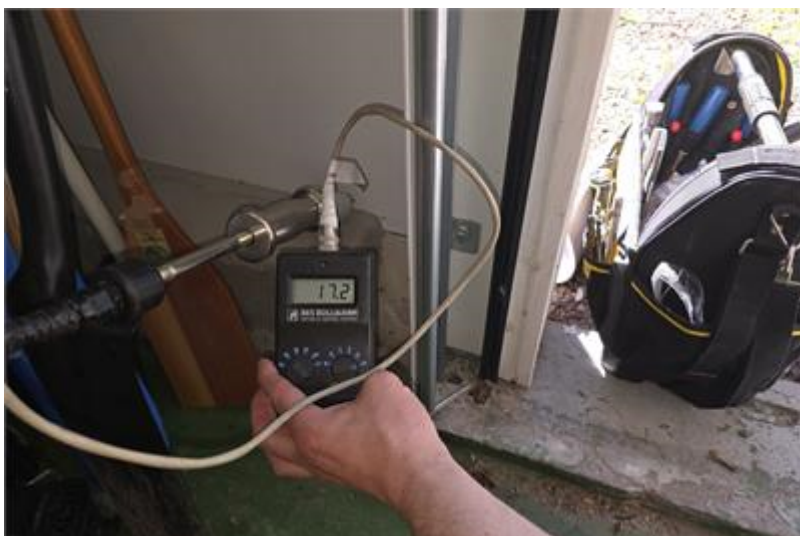
Samtliga mätningar/provhålstagningar är stickprovskontroller. Gränsen för mikrobiell tillväxt i trä går vid ca 17% fuktkvot och mättnadsgraden går vid ca 28%. Kontroll av konstruktion utfördes via provhål som togs upp i yttervägg i förrådsdel. Mätning utfördes även genom gips vid port.

Fuktkvoten uppmättes till ca 16-17% i ytterväggssyll.

Notera att stickprovsmässig undersökning är utförd samt att mätvärden normalt sett kan variera över årstiderna. För att säkert fastställa konstruktionens kondition och fuktstatus måste en mer omfattande undersökning utföras.
