# Besiktningsprotokoll

Anticimex Försäkringsbesiktning i samarbete med Fastighetsbyrån

| Fastighetsbeteckning:<br>Esered 1:128 | |
| Fastighetsadress:<br>Eseredsvägen 7 | |

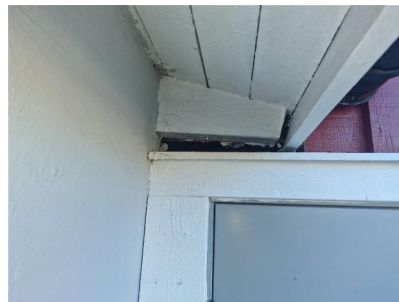
Överblecket till entrédörren sluter inte tätt mot takanslutningen från garage/grovdel.

Bristen medför att vatten kan tränga ner i bakomliggande konstruktioner med fuktrelaterade skador som möjlig följd.

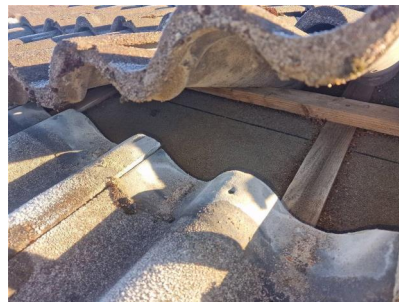
Yttertaket är äldre.  
Takpannorna är vädernötta.  
Vindskivor/takfotsbrädor har lokala rötskador.  
Färgsläpp finns från plåtdetaljer.

Takpannor, plåtdetaljer och underlagspapp har enligt vår bedömning en begränsad livslängd. Eftersom husets taktäckning är äldre har det ett minskat motstånd mot vatteninträngning. Detta i sin tur kan leda till fuktskador på träläkt och vidare ner i underliggande konstruktioner.

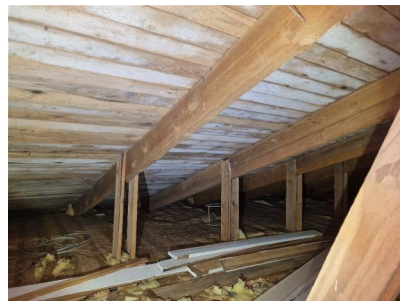
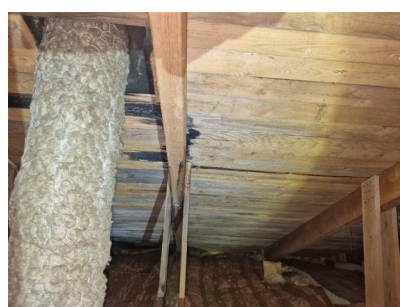
Mikrobiell påväxt och missfärgningar noterades lokalt på underlagstaket.

Vid stickprovsvis fuktindikering mot missfärgningarna noterades förhöjda fuktindikationer mot missfärgningarna intill köksfläktens ventilationsgenomföring.

För att kontrollera orsaken till och omfattningen av de skador/brister som noterats rekommenderas att en fördjupad undersökning utförs.

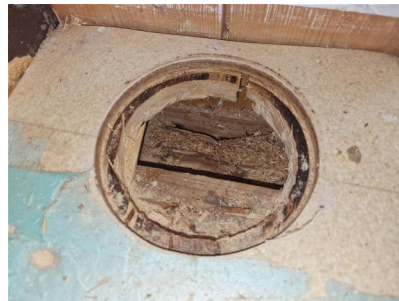
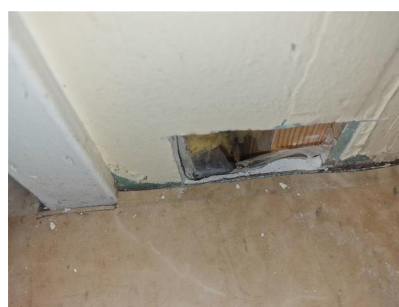
Ett provhål togs upp i den uppreglade golvkonstruktionen under spisen i köket. Konstruktionen består ovanifrån sett av laminatgolv, plastmatta, masonite, spåntade brädor och en träregelstomme med isolering av spån. Vid fuktkvotsmätning i träreglarna i golvkonstruktionen uppmättes fuktkvoten till mellan 14-15 %.

En golvlist till gästrummets yttervägg åt öster demonterades och ett provhål togs upp i den bakomvarande gipsskivan. Konstruktionen består inifrån sett av gips, plastfolie följt av en träregelstomme isolerad med mineralull. Syllen ligger med sin ovansida ca 10cm under den invändiga golvnivån och vid fuktkvotsmätning i syllen ovankant uppmättes en fuktkvot på mellan 17-19 % samt att en mikrobiell lukt upplevs från provhålet.

Det finns risk för mikrobiell tillväxt om den relativa fuktigheten (RF) i luften är över 75 %, vilket i gran- och furuvirke motsvarar en fuktkvot (FK) på ca 17 %.

Vi rekommenderar en fördjupad undersökning för att bedöma orsak och omfattning av de förhöjda fuktvärden och avvikande lukt som noterats. Det är viktigt att tänka på att denna rekommendation om fördjupad undersökning gäller hela grundläggningen.

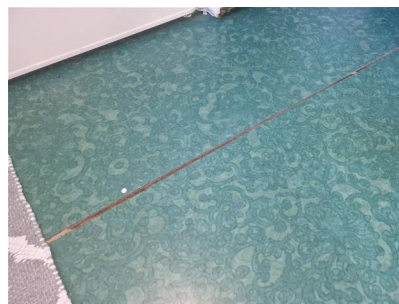
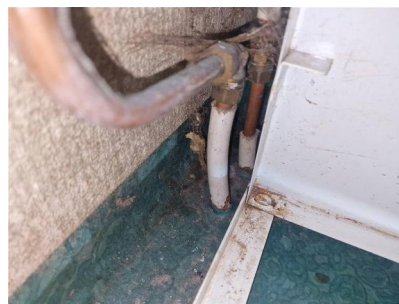
Våtutrymmet har äldre yt-/tätskikt.  
Glipor finns i våtrumsmattans skarvar.  
Rör genomföringar finns i golvet.  
Golvet utanför golvbrunnen saknar avrinning till golvbrunnen på grund av förhöjningen.  
Gjutjärnsbrunn med anslutet tätskikt.

Eftersom funktionen, som innebär att ytskiktet/tätskiktet ska vara vattentätt, kan vara nedsatt finns en ökad risk att vatten tränger igenom ytskiktet/tätskiktet med vattenskador i omkringliggande konstruktioner som följd.

Vid fuktindikering i utrymmet noterades inga förhöjda fuktindikationer.

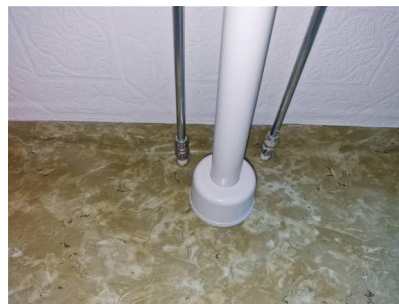
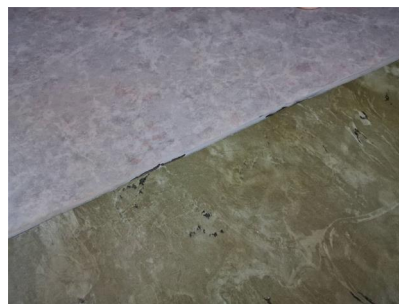
Delar av yt-/tätskiktet är äldre.  
Rör genomföringar finns i golvet.  
Otätheter noterades i skarven mellan den nya och gamla våtrumsmattan.  
Golvbrunnen är inte utbytt vid renovering.  
Fönster finns i badplatsen.

Bristerna medför en ökad risk att vatten kan tränga in i omkringliggande konstruktioner med fukterelaterade skador som möjlig följd.

Vid fuktindikering i utrymmet noterades inga förhöjda fuktindikationer.
