# Besiktningsprotokoll

Anticimex Försäkringsbesiktning i samarbete med Fastighetsbyrån

| Fastighetsadress:<br>Torskvägen 7 | |

| Besiktningsdatum:<br>2025-04-28 | Protokollnummer:<br>68967540 |

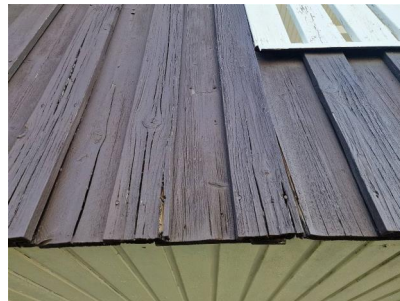
Fasadpanelen på gaveln åt sydväst är i behov av målning/underhåll då torrsprickor och rötskador noterades.

Mindre torrsprickor finns lokalt i träfasaden.

Fasadbeklädnad och träkonstruktioner där målnings- och underhållsbehov finns riskerar att få mer omfattande fukt- och rötskador på grund av sämre vattenavvisande förmåga. För att öka livslängden på fasadbeklädnaden rekommenderas målning och underhåll.

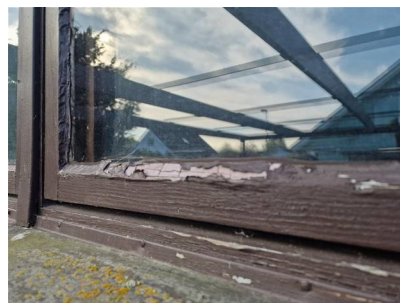
Kiitt- och färgsläpp och rötskador finns i garagefönstren. Sprickor och formförändringar noterades i garageporten. Färgsläpp finns från plåtdetaljer.

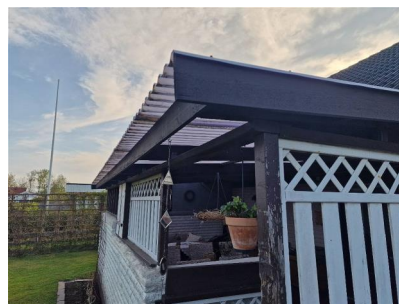
Taktäckningen med korrugerad plast är inte anpassad efter taklutningen. Hängrännor och stuprör finns inte. Rötskador finns i stolpar.

Bristerna kan leda till mer omfattande fuktrelaterade skador i konstruktionen.

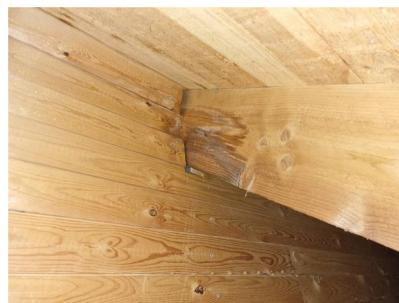
Missfärgningar noterades på en takstol på sidovinden åt nordväst. Vid fuktindikering mot missfärgningarna noterades förhöjda fuktindikationer.

Det rekommenderas att kontakta tas med fackman för kontroll av orsak till missfärgningarna samt för bedömning av lämpliga åtgärder.

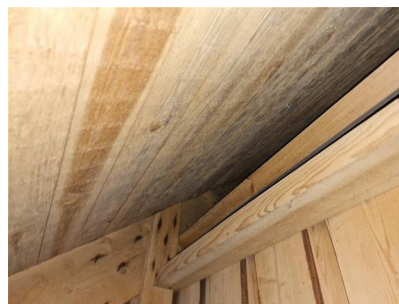
Vindsluckorna är inte lufttäta. Mikrobiell påväxt/konvektionsskador finns lokalt på underlagstaket.

Detta kan vara ett tecken på att vinden tillförs fukt inifrån bostaden. Observera att besiktning av bostadens ventilationssystem inte har ingått i uppdraget.

För att komma tillrätta med detta kan fukttilförseln inifrån bostaden behöva minskas. Det kan göras genom att ventilationen i bostaden förbättras samt att eventuella otätheter i vindsbjälklaget (tak-/väggvinklar, taklucka med mera) tätas. Läs Anticimex faktablad om uppvärmda vindsutrymmen för tips och råd.

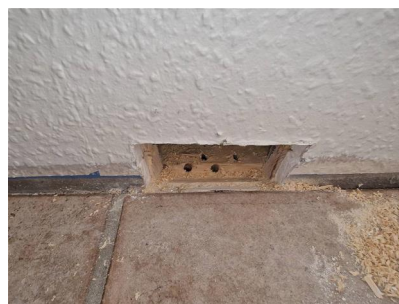
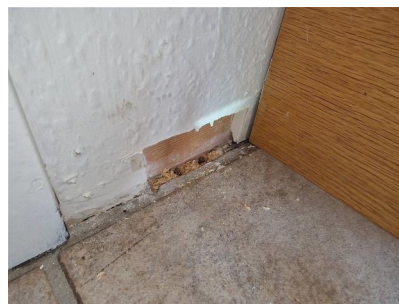
Ett befintligt provhål finns i nederkant av kökets yttervägg åt sydost. Syllen är av obehandlat virke och placerad med dess underkant ca 7 cm under invändig golvnivå.

Det går därför inte att avgöra om syllen är placerad på en fuktspärr mot betongplattan eller är rötskyddsbehandlad i nederkant.

Fuktkvoten mättes i mitten/nederkant av syllen till mellan 12-13 %.

Ett befintligt provhål finns i nederkant av kökets mellanvägg mot tvättstugan.

Syllen är av obehandlat virke och placerad med dess underkant ca 5 cm under invändig golvnivå.

Fuktkvoten mättes i mitten/nederkant av syllen till 10 %.

Ingen avvikande lukt upplevs från provhålen.

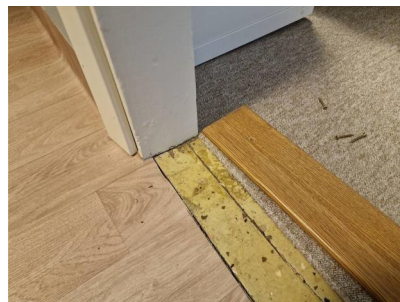
Det finns inget uppvik av golvets plastmatta mot intilliggande utrymme.

Bristen medför att vatten kan tränga in i omkringliggande konstruktioner med fuktrelaterade skador som möjlig följd.
