Fastighetsbeteckning  
Högås-Sund 1:83  
Adress  
Sundsandvik 151  
45196 Uddevalla

| Uppdragsnummer | O27717 |
| Besiktningsdatum | 2025-04-28 |

| 1-plans frilligande villa över källare | 1951 |

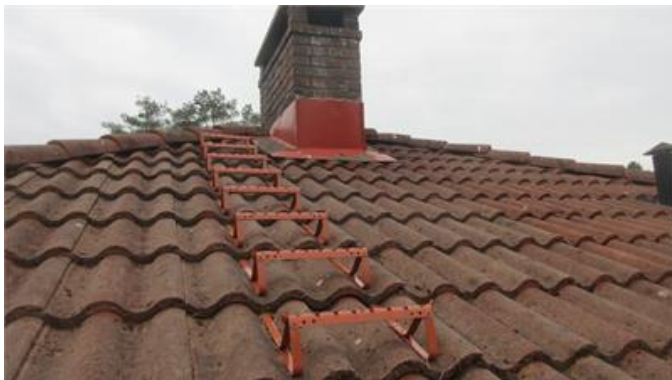
| Besiktningsresultat | | | | | |
|---|---|---|---|---|---|
| Yttertak | | | X | | Taktäckning av äldre datum, se kommentar/riskanalys. |

**Yttertak:** Då taktäckningen är av äldre datum har taket ett minskat motstånd mot vatteninträngning. Detta i sin tur kan leda till fuktskador på takkonstruktionen vilket kan påverka byggnaden och dess inomhusklimat negativt.

Översiktsbild yttertak.

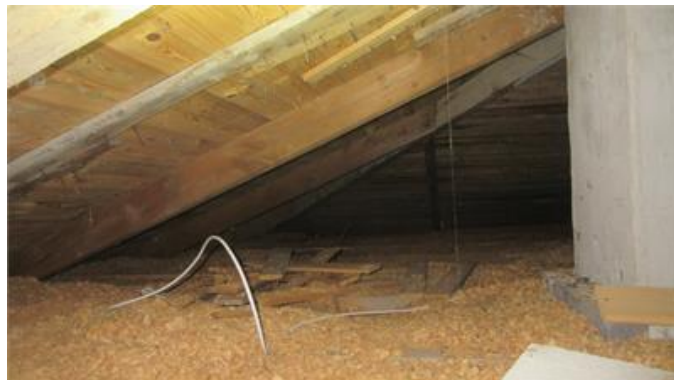
| Besiktningsresultat | | | | | |
|---|---|---|---|---|---|
| <b>Nockvind</b> | | X | | | Nockvinden är besiktad från lucka då det inte finns några landgångar. Mikrobiell påväxt noterades på underlagstaket, missfärgningar/fuktfäckar noterades, se kommentar/riskanalys. |

**Nockvind:** När det finns brister i tätningen mellan ett kallt och ett varmt utrymme finns det en risk att relativt varm och fuktig luft kommer ut från det varma utrymmet till det angränsande kalla utrymmet och träffar en kall yta och kondenserar. Missfärgning på yttertakskonstruktionen är en indikering på att inneluften har kommit ut i vinden så att ett gynnsamt klimat för en mikrobiell tillväxt har uppstått. Det kan vara en indikering på att ventilationen inomhus är undermålig. Får detta fortgå finns det en risk att man kan få skador på konstruktioner som i en förlängning påverkar byggnaden och inomhusmiljön negativt.

Missfärgningar/fuktfläckar på underlagstaket bör hållas under uppsikt, om dessa ökar/expanderar tyder det på ett aktivt inläckage.

Översiktsbildnockvind.

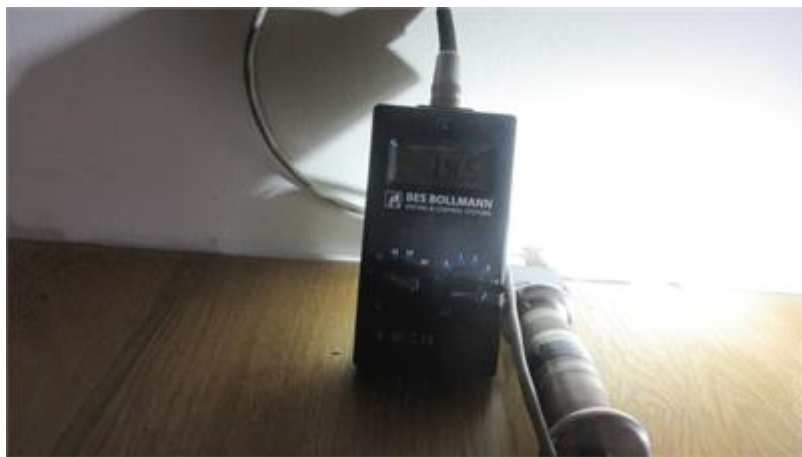
Genom att ta loss en fotlist går det att konstatera att golven ligger dikt an betongplattan med en platonmatta som mellanlager, därför har inga riktade provhåtagningar eller fuktkvotsmätningar i golv utförts. Via ett befintligt provhål i vägg i kontoret går det att konstatera att ytterväggen reglats ut med plåtreglar, ytterligare ett provhål i ytterväggen i entréhallen togs upp och även där konstaterades att väggen var utreglad med plåtreglar.

En golvlist togs bort på en innervägg i trapphallen och en i entréhallen och fuktkvoten i innerväggssyllarna uppmättes till ca 15 %.

En äldre källare av detta slag utsätts i regel mer eller mindre för permanent fuktpåverkan från angränsande mark. Utifrån erfarenhet är det känt att konstruktioner och beläggningar/beklädnader med organiska material mot golv- och väggytor bör undvikas, då fuktpåverkan och mikrobiell tillväxt (mögel/bakterier) och rötskador kan uppstå i sådana.
