Fastighetsbeteckning  
Fäderneslandet 13  
Adress  
Allégatan 4  
61931 Trosa

| Uppdragsnummer | A32591 |
| Besiktningsdatum | 2025-04-25 |
| Besiktningsföretag | OBM Byggnadsmiljö AB |

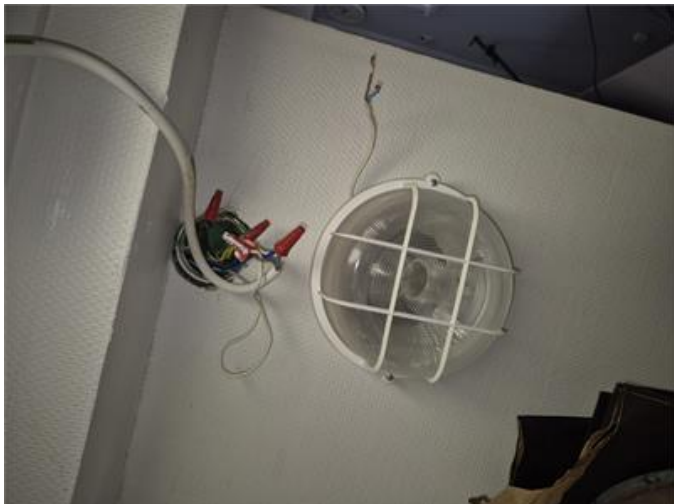
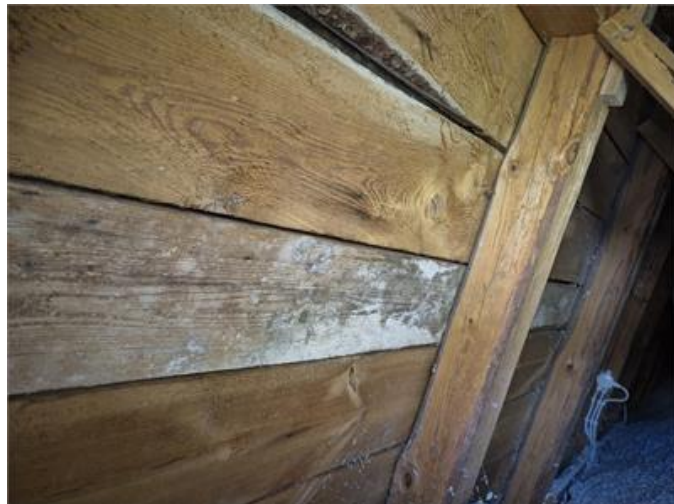
| Besiktningsresultat | | | | | |
|---|---|---|---|---|---|
| Vind | | X | | | - Mikrobiell påväxt förekommer i begränsad omfattning, vilket bör kontrolleras regelbundet så att skadorna inte förvärras.<br>- Äldre fuktfläck noterades.<br>Vinden besiktades från landgång. Vinden endast besiktningsbar fram till murstocken. |

Bild från vinden

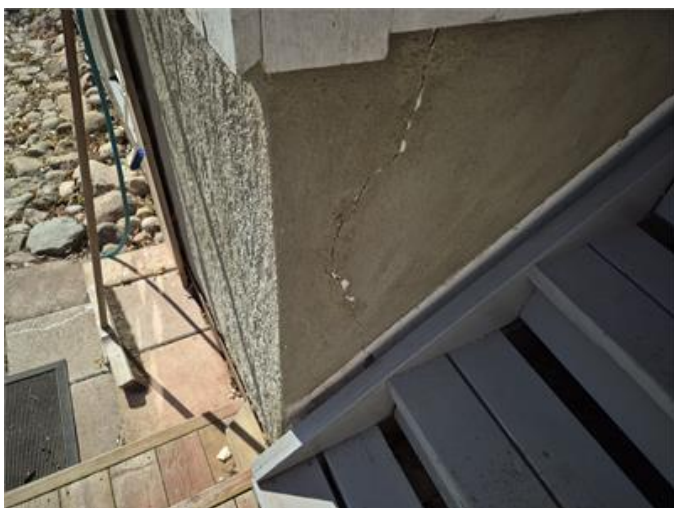
| Besiktningsresultat | | | | | |
|---|---|---|---|---|---|
| Mark/sockel | | X | | | - Sprickor förekommer vilket bör kontrolleras regelbundet, se bild.<br>- Den tekniska livslängden på källaryttväggarnas fuktisolering anses vara passerad, se även info på protokollets näst sista sida Pos. 6. |

Bild på spricka i grundmuren.

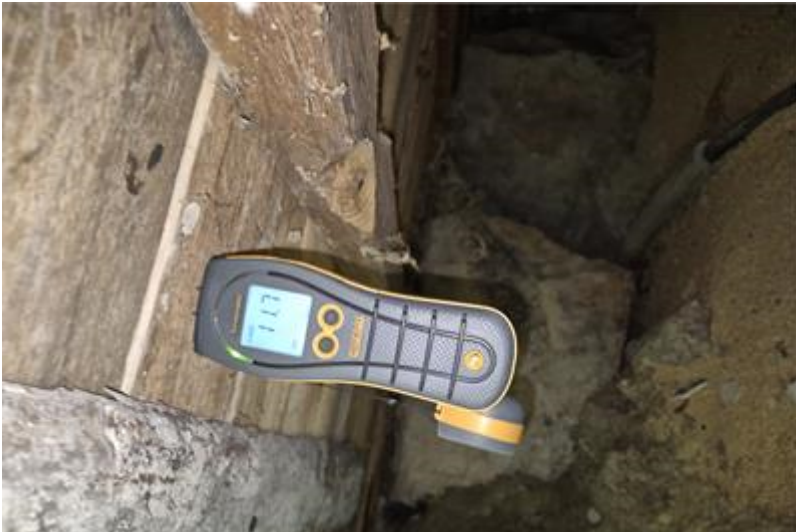
| Byggnadsdel | Krypgrund |
| Konstruktionsdel | Blindbotten |

Det kritiska gränsvärdet för mikrobiell tillväxt brukar anges till ca 15-17% fuktkvot (FK).

FK uppmättes till ca 12 %.  
Notera att stickprovsmässig undersökning är utförd samt att mätvärden normalt sett kan variera över årstiderna.  
För att säkert fastställa konstruktionens kondition och fuktstatus måste en mer omfattande undersökning utföras.
