**Fastighetsuppgifter**

Böle 19:9

Björkbovägen 9

| Uppdragsnummer | WA6335 |

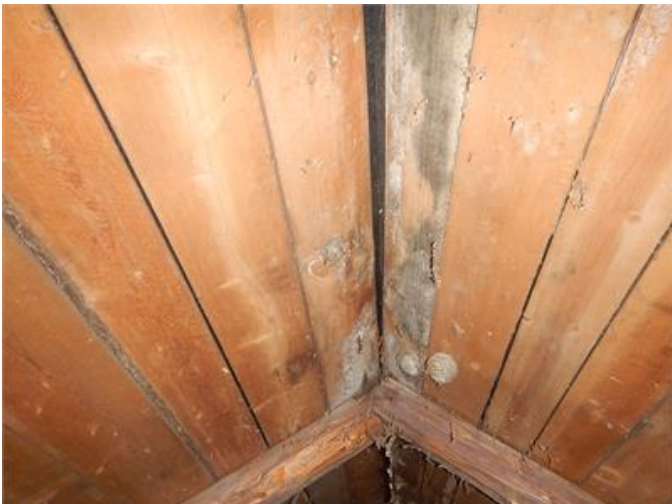
| Besiktningsresultat | | | | | |
|---|---|---|---|---|---|
| <b>Vind</b> | | X | | | Fuktfläck noteras inock (inga förhöjda fuktvärden uppmättes) hålls under uppsikt för eventuella förändringar och framtida åtgärder. |

Fuktfläck underlagstak vind.

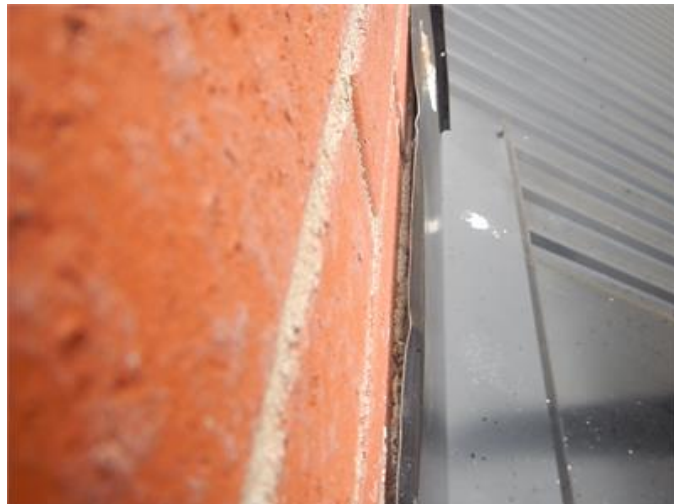
| Besiktningsresultat | | | | | |
|---|---|---|---|---|---|
| Tak | | X | | | -Otätheter förekommer mellan murstock och skorstensbeslag, bör tätas.<br>-Väderskydd finns ej på skorstenen.<br>-Puts på droppkant murstock har delvis släppt. |

Otäthet mellan murstock och skorstensbeslag.

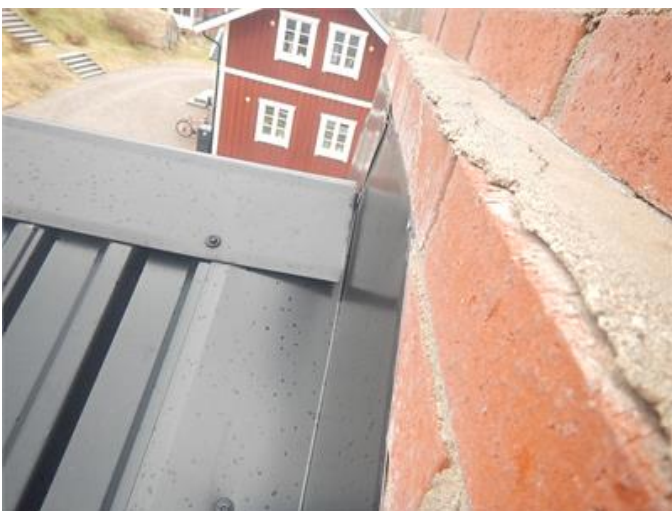
Puts på droppkant murstock som släppt
