# Besiktningsprotokoll

Anticimex Försäkringsbesiktning i samarbete med Fastighetsbyrån

| Fastighetsadress:<br>Jutviksvägen 31 | |

| Besiktningsdatum:<br>2025-04-28 | Protokollnummer:<br>68975778 |

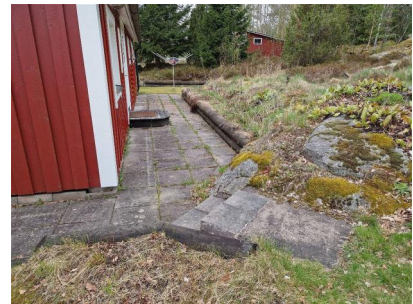
Marken lutar mot huset.

Detta innebär en ökad fuktbelastning mot grunden vilket i sin tur kan orsaka fuktskador i huset.

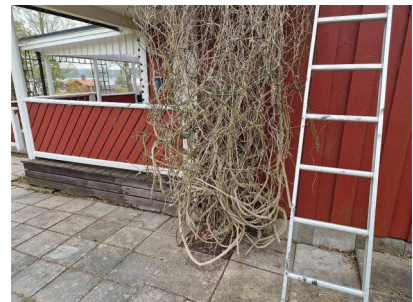
Växter finns i anslutning till byggnaden.

När det finns rabatter och växter nära byggnaden finns risk att fukt stannar kvar i väggarna. Detta kan i sin tur orsaka invändiga fuktskador. Växternas rötter kan också skada grundmuren och sätta dräneringsledningen ur funktion.

Området närmast huset rekommenderas att vara fritt från växtlighet.

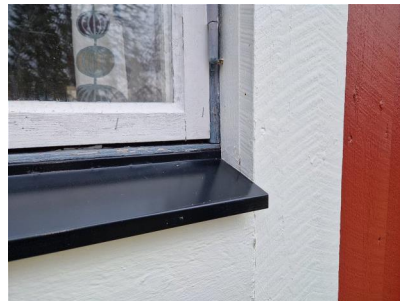
Fönsterbleck är otäta vid infästningar, uppvik saknas på fönstersmyg.

Eftersom fönsterblecken är otäta finns risk att vatten rinner in i väggen vilket i sin tur kan leda till fuktskador i väggkonstruktionen.

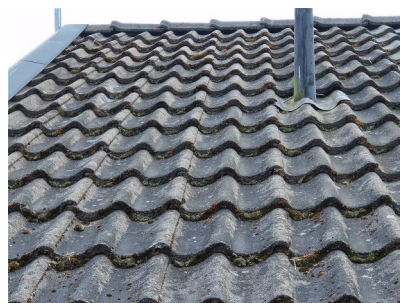
Mosspåväxt finns på takpannor.

Mossa som växer på taket kan leda till att taktäckningen har ett minskat motstånd mot vatteninträngning. Detta i sin tur kan leda till fuktskador på träläkt och takkonstruktionen vilket kan resultera i mikrobiella skador (angrepp av mikroorganismer).

För att öka livslängden på taket rekommenderas att mossan tas bort från takpannorna.

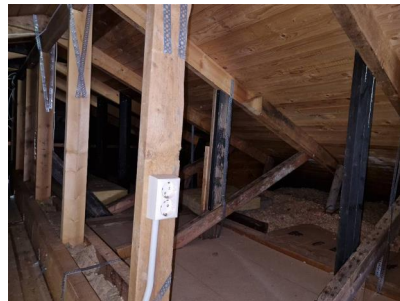
Vid kontroll av vinden uppmättes fuktvärden under kritisk fuktnivå för mikrobiell tillväxt och en normal lukt upplevdes. Fuktkvoten i underlagstak/takbjälkar uppmättes vid besiktningstillfället till ca 9,5 %. Detta värde varierar dock under året beroende på årstid och utomhusklimat.

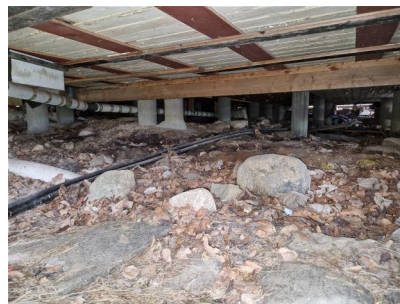
Hela plintgrunden har ej besiktigats då lucka till utrymmet saknas.

Uteluftsventilerade plintgrunder med bjälklag av organiskt material har ofta fuktskador, som kan resultera i mikrobiella skador (angrepp av mikroorganismer) och i värsta fall rötskador. Plintgrunden har inte kunnat besiktigas eftersom det inte finns någon inspektionslucka in till kryppgrunden.

Vid kontroll av konstruktionen endast del av plintgrund uppmättes fuktvärden under kritisk fuktnivå för mikrobiell tillväxt och normal lukt upplevdes.

Golvbjälklaget ovan den uteluftsventilerade plintgrunden riskerar att drabbas av fuktskador på grund av naturlig fuktpåverkan. Detta kan i sin tur leda till mikrobiella skador (angrepp av mikroorganismer) som kan leda till att mikrobiell lukt sprids till boendemiljön. Fuktkvoten uppmättes till 14,4 %.

Vi rekommenderar en kompletterande besiktning när en inspektionslucka installerats.

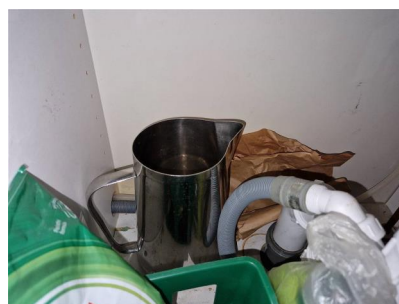
Upphängningsbygel saknas på avloppslang från diskmaskinen.

När upphängningsbygel saknas ökar risken för brott på slangen med läckage som möjlig följd.

För att hindra brott på avloppsslang rekommenderas komplettering av upphängningsbygel.

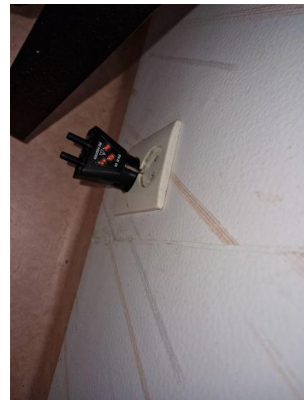
Ojordat eluttag finns i våtutrymmet, kontakta elektriker för åtgärd.

Ojordat uttag finns i våtutrymmet.

Kontakta en elektriker för kontroll och åtgärd.
