Haverdal 18:234

Minkvägen 3

| Uppdragsnummer | G33013 |
| Besiktningsdatum | 2025-04-25 |

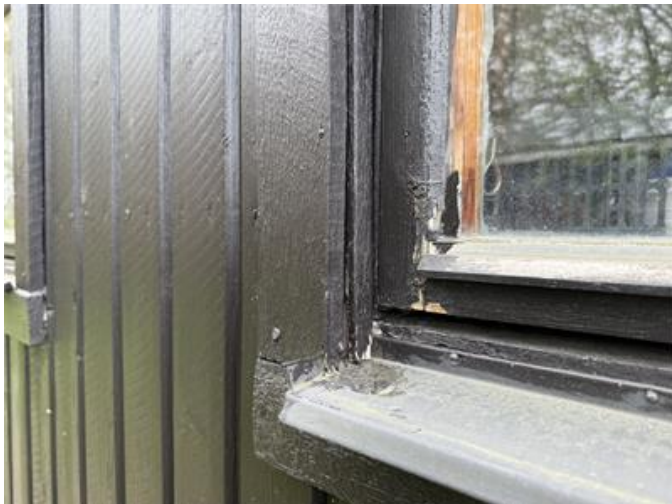
| Besiktningsresultat | | | | | |
|---|---|---|---|---|---|
| Garage/vidbyggnation | | X | | | Rötskador förekommer i fasadpanelen.<br>Glipor/otätheter noterades mellan fönster och fönstersmyg. Otätheterna medför risk för att fukt tränger in med fuktskador i väggkonstruktionen som möjlig följd.<br>Stående vatten noterades på taket.<br>Övre fönsterbleck monterade på fasadpanelens utsida. |

Glipor förekommer mellan fönster och fönstersmyg (vidbyggd del).

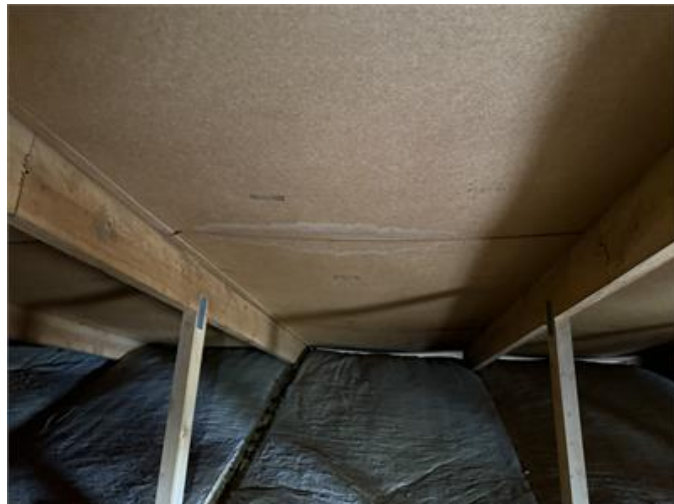
| Besiktningsresultat | | | | | |
|---|---|---|---|---|---|
| Vind | | X | | | Underlagstaket består av träfiberskivor, missfärgningar förekommer. Vid fuktindikation påvisades inga förhöjda indikationer. Det går således inte att bestämma hur missfärgningarna uppkommit. Rekommenderas att de hålls under regelbunden uppsikt och att erforderliga åtgärder vidtas vid behov. |

- Underlagstak av fiberskivor är inte lika tåligt som en klassiskt taktäckning med råspont och papp som underlagstak. Missfärgningar förekommer på fiberskivorna. Vid besiktningsstillfället noterades inga förhöjda fuktindikationer. Taket börjar också komma upp i ålder, det är därför extra viktigt att regelbundet kontrollera taktäckningen och snabbt ersätta trasiga takpannor eller rätta till takpannor som hamnat ur position.

Missfärgningar förekommer på underlagstaket.

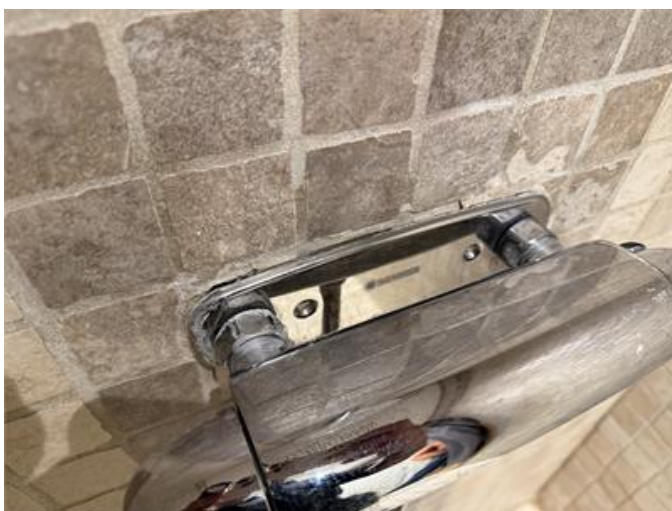
| Besiktningsresultat | | | | | |
|---|---|---|---|---|---|
| Dusch/bastu | | | X | | Tätskiktet är inte korrekt anslutet i golvbrunnen (som inte är utbytt i anslutning till renoveringen). Duschblandaren sitter löst, förhöjda indikationer påvisades på väggen under blandaren.<br><br>Se kommentar längre ner i protokollet. |

- Brister förekommer, duschblandaren sitter löst och förhöjda fuktindikationer påvisades på väggen under. Tätskiktet är inte korrekt ansluten i golvbrunnen. Vid besiktningsstillfället noterades värmesystemet öka i tryck utan aktiv påfyllnad. Rekommenderas att fackman kontaktas för bedömning och utförande av erforderliga åtgärder.

Duschblandaren sitter löst. Förhöjd indikationer påvisades på väggen under blandaren.

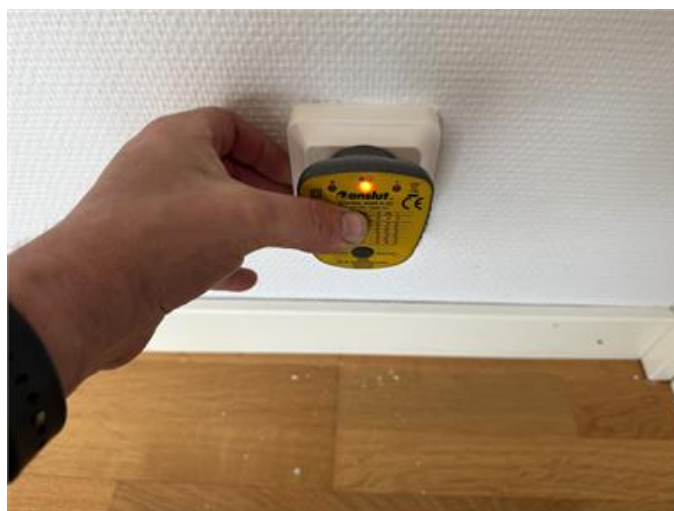
| Besiktningsresultat | | | | | |
|---|---|---|---|---|---|
| Allmänt | | X | | | Det förekommer jordade eluttag där det inte finns någon ansluten skyddsjord, gruppförteckning över elcentralen är inte komplett.<br>Rekommenderas att kontakt tas med behörig elektriker för bedömning och utförande av eventuella åtgärder. |

Jordat eluttag utan ansluten skyddsjord noterades.

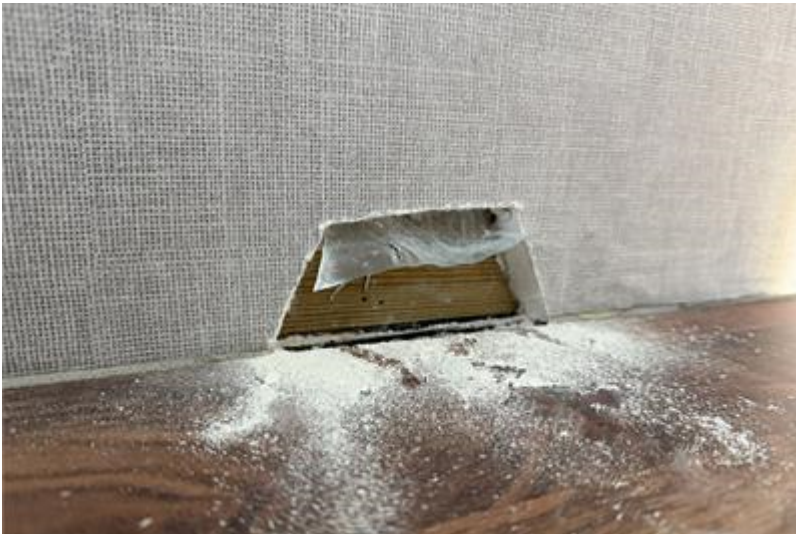
Golvlisten togs bort och ett hål sågades upp bakom.

Sylen ligger ovan betongplattan på en fuktspärr och är av impregnerat virke. Fuktkvoten uppmättes till strax över 11 %.

Risk för mikrobiell påväxt föreligger om den relativa luftfuktigheten (RF) under längre perioder överstiger 75 % RF, vilket i gran- och furuvirke motsvarar en fuktkvot (FK) på 17 %. Risk för rötskador föreligger om fuktkvoten under längre perioder överstiger 28 % FK.

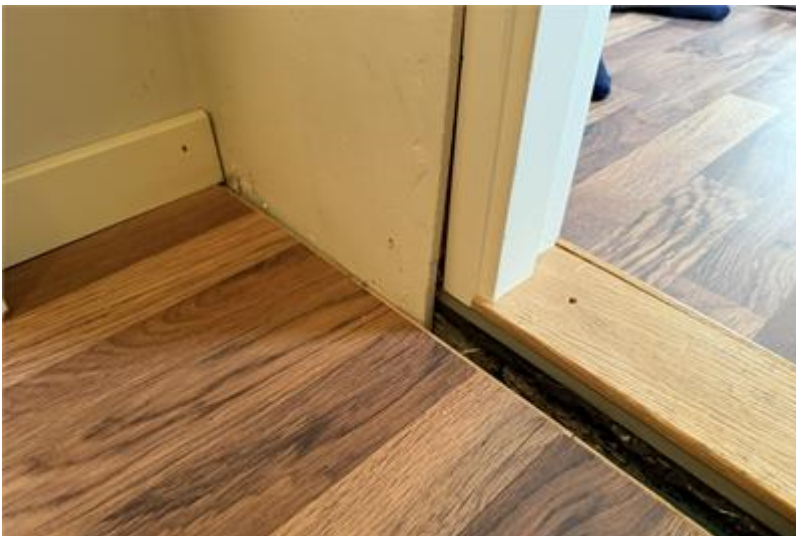
Mellanväggen är placerad ovan en lättklinkersockel och syllen förefaller vara av obehandlat virke.

Fuktkvoten uppmättes i syllen till 11 %.

Risk för mikrobiell påväxt föreligger om den relativa luftfuktigheten (RF) under längre perioder överstiger 75 % RF, vilket i gran- och furuvirke motsvarar en fuktkvot (FK) på 17 %. Risk för rötskador föreligger om fuktkvoten under längre perioder överstiger 28 % FK.
