# Besiktningsprotokoll

Anticimex Försäkringsbesiktning i samarbete med Fastighetsbyrån

| Fastighetsbeteckning:<br>Backa 1:31 | |

| Besiktningsdatum:<br>2025-04-28 | Protokollnummer:<br>68957172 |

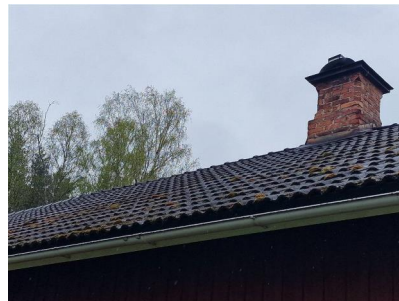
Mosspåväxt finns på takpannor.

Mossa som växer på taket kan leda till att taktäckningen har ett minskat motstånd mot vatteninträngning. Detta i sin tur kan leda till fuktskador på träläkt och takkonstruktionen vilket kan resultera i mikrobiella skador (angrepp av mikroorganismer).

För att öka livslängden på taket rekommenderas att mossan tas bort från takpannorna.

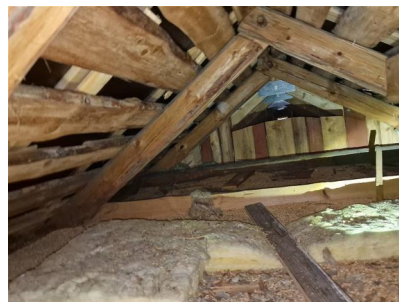
Vid kontroll av vinden uppmättes fuktvärden under kritisk fuktnivå för mikrobiell tillväxt och en normal lukt upplevdes.

Södra delen är äldre och där är det sågspånisolering och brädor med takduk. Nya delen har råspont som underlagstak och mineralullsisolering.

Fuktkvoten i underlagstak/takbjälkar uppmättes vid besiktningstillfället till ca 9 %.

Risk för mikrobiell tillväxt föreligger om den relativa fuktigheten (RF) i den omgivande luften är över 75% vilket i furuvirke motsvarar en fuktkvot (FK) på 17%.

Påväxt förekommer på nyare delen, detta bedöms vara äldre. Del bakom skorsten svåråtkomlig.

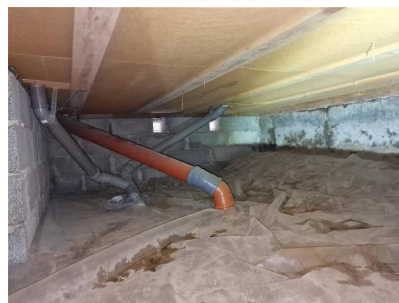
Vid kontroll av konstruktionen i krypgrund uppmättes fuktvärden under kritisk fuktnivå för mikrobiell tillväxt.

Golvbjälklaget ovan den uteluftsventilerade krypgrunden riskerar att drabbas av fuktskador på grund av naturlig fuktpåverkan. Detta kan i sin tur leda till mikrobiella skador (angrepp av mikroorganismer) som kan leda till att mikrobiell lukt sprids till boendemiljön.

Fuktkvoten uppmättes till 13 %.

Risk för mikrobiell tillväxt föreligger om den relativa fuktigheten i den omgivande luften är över 75 % vilket motsvarar en fuktkvot på 17 %

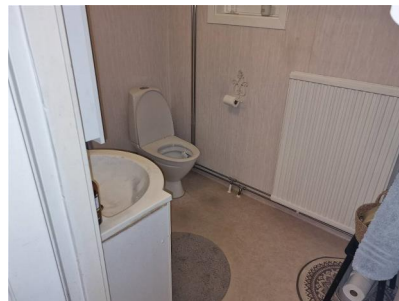
- Plastmatta på golv och vägg.
- Beklädnad börjar bli äldre
  - Rör förekommer genom golv

Fuktindikering i utrymmet gav inga förhöjda fuktindikationer.

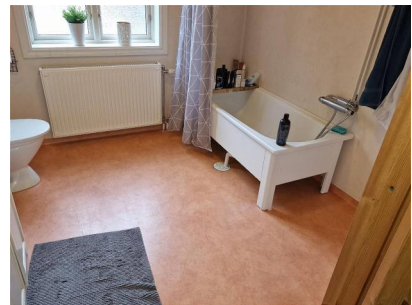
Plastmatta på golv och vägg  
- Rör förekommer genom golv.  
- Fönster förekommer nära våtzon

Fuktindikering i utrymmet gav inga förhöjda fuktindikationer.
