# Besiktningsprotokoll

Anticimex Försäkringsbesiktning i samarbete med Fastighetsbyrån

| Fastighetsadress:<br>Norra Munkeby 254 | |

| Besiktningsdatum:<br>2025-04-25 | Protokollnummer:<br>68971531 |

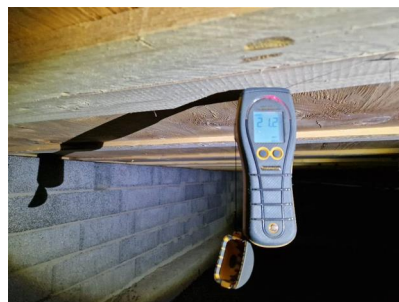
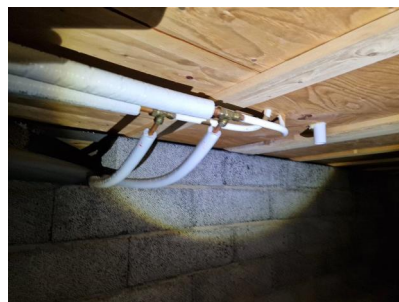
- Vid kontroll av krypgrunden uppmättes fuktkvoten till 21% i bärläkt och en mikrobiell lukt upplevdes, risk för mikrobiell tillväxt föreligger om fuktkvoten överstiger 17%.
- En träkonstruktion som står på markytan finns runt vattenpump och VVB.
- Lokalt är vattenrör ej isolerade.

Uppmätta fuktvärden medför en risk att fuktrelaterade skador uppkommer. För att skapa ett torrt klimat i krypgrunden och undvika skador rekommenderas att en installation av en krypgrundsavfuktare utförs.

Den träkonstruktion som står på markytan behöver tas bort.

Vissa vattenrör behöver isoleras bättre för att undvika frysskador.

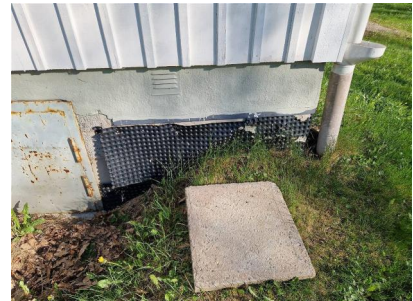
Utvändigt fuktskydd är placerat ovan mark och är trasigt.

Fuktskyddet är inte UV-beständigt och skall inte vara placerad ovan mark, skador i skyddet kan medföra en ökad fuktbelastning i krypgrunden.

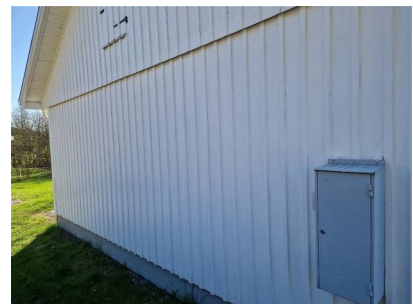
Lokalt är fasadpanelen i behov av underhåll.

Underhåll rekommenderas för att undvika skador.

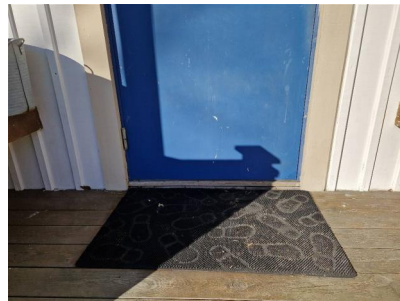
Tröskelbleck saknas vid entrédörren.

Bedöms som en mindre brist då denna dörr är väderskyddad.

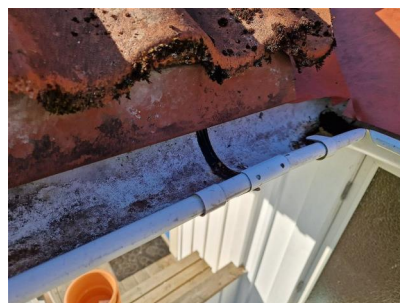
Hängränna har gått isär vid farstukvist.

Läckage vid skarven medför en ökad fuktbelastning.

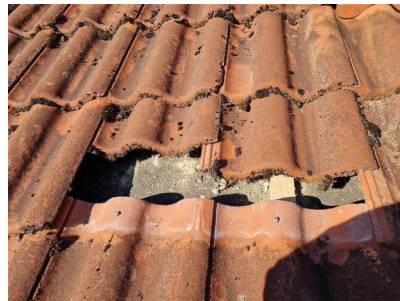
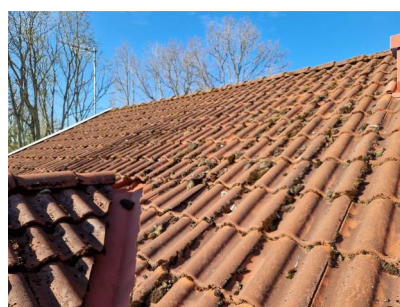
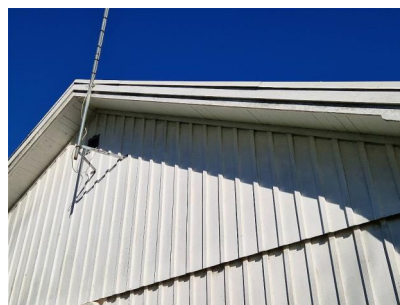
- Mosspåväxt på takpannor.
- Vindskivor är i behov av underhåll.
- Taket är besiktat från takfot och mark då glidskydd och taksteg saknas.

Mossa kan skada takpannor med risk att vatten orsakar underliggande skador.

Underhåll av vindskivor rekommenderas för att undvika skador.

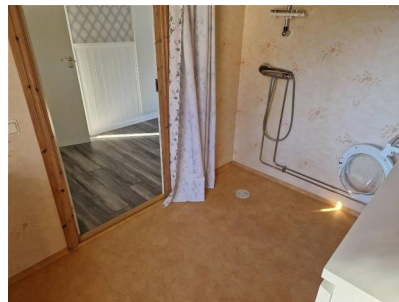
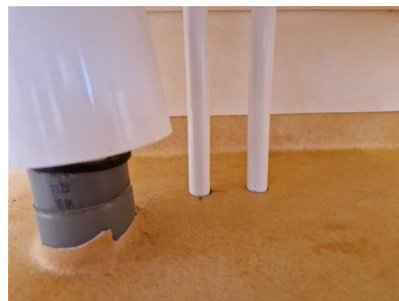
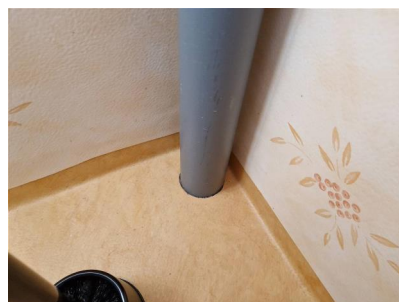
- Rörgenomföring genom golvytan i form av vattenrör.
- Golvmattan är otät runt vatten och avluftningsrör.
- Tidigare ventilationskanal är inte tätad.
- Våtrumsfläktens funktion är oklar.

Ovannämnda brister medför en risk för läckage och fuktskador. Otätheter runt rör behöver tätas, vid osäkerhet kontaktas en fackman.

Otätheter i vindsbjälklaget kan medföra att fuktig luft lätt kan nå vinden med risk för kondens och mikrobiella skador.

Byte till en våtrumsfläkt som går med kontinuerlig fläktdrift rekommenderas.

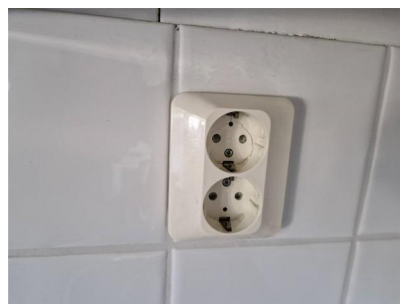
Trasigt eluttag.

Byte av eluttag rekommenderas, vid osäkerhet kontaktas en elektriker.

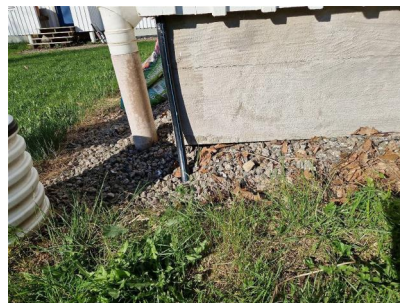
Lokalt behövs mer grus intill sockel.

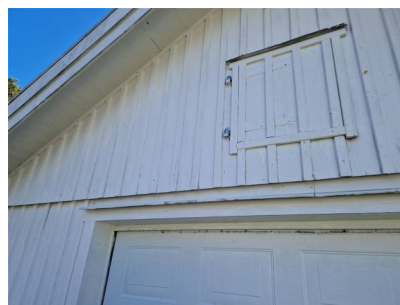
Fasadpanelen är delvis i behov av underhåll.

Underhåll rekommenderas för att undvika skador.

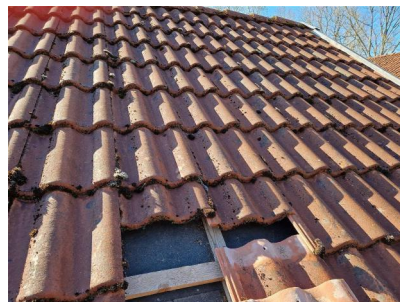
Mosspåväxt finns på takpannor.

Mossa kan skada takpannor med risk att vatten orsakar underliggande skador.
