Morjhult 4:42

Skäresjön 14

| Besiktningsdatum | 2025-04-28 |

| Enplans fritidshus | 1981 |

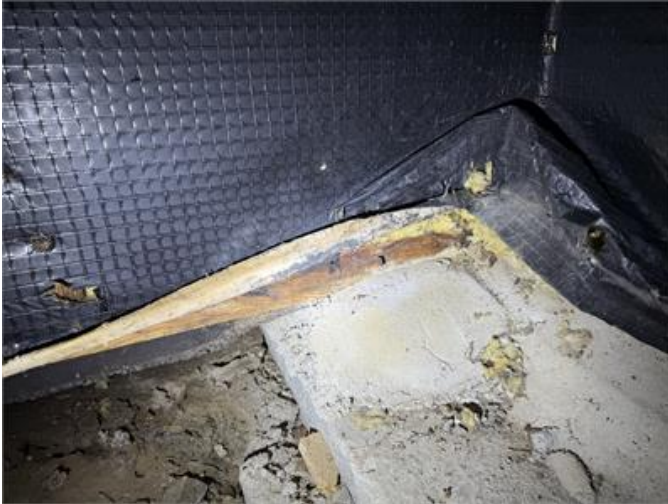
| Besiktningsresultat | | | | | |
|---|---|---|---|---|---|
| Krypgrund: | | | x | | Krypgrunder är generellt ansett som riskkonstruktion för fuktskador, fuktkvotmätning utförd. Vid besiktningstillfället noterades att grundmuren är isolerad, träreglar är delvis ingjutna i betongklack som är i kontakt med mark, organiskt material på markytan, rötskyddsbehandlat virke och oisolerade tappvattenledningar. Även varmvattenberedaren är placerad i utrymmet, se kommentar/riskanalys samt bilaga 1. |

Ingjuten trärege i grundkonstruktionen (krypgrunden) se även bilaga 1.

Kontroll av konstruktion utfördes genom stickprovsmässig fuktkvotsmätning i syll, ingjutna träreglar och trossbotten i utrymmet. Fuktvärden över gränsvärde för mikrobiell tillväxt uppmättes.

Fuktkvoten i syll och trossbotten uppmättes till 20-22% och i ingjuten träregel över 28%.

Notera att stickprovsmässig undersökning är utförd samt att mätvärden normalt sett kan variera över årstiderna. Det rekommenderas att denna besiktning kompletteras med en fördjupad undersökning för att utreda orsaken till samt omfattningen av uppmätt fuktkvot. En sådan utredning resulterar oftast i ett åtgärdsförslag, vanligt är att installation av krypgrundsavfuktare (adsorptionsavfuktare) rekommenderas i kombination med eventuella andra åtgärder.

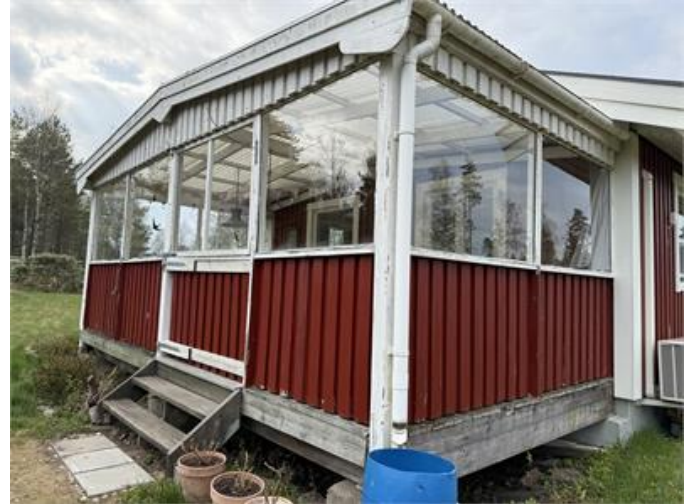
| Besiktningsresultat | | | | | |
|---|---|---|---|---|---|
| Övrigt: | | x | | | Uterum har generellt målning/underhållsbehov, det förekommer lokalt rötskador i trä och sprucket fönsterglas. |

Översiktsbild uterum med generellt behov av underhåll.

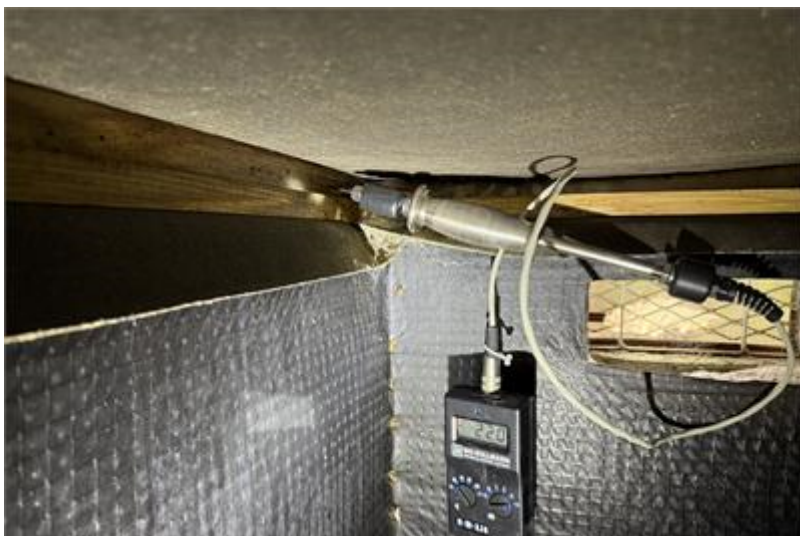
Kritiskt gränsvärde för \*mikrobiell tillväxt i trä är ca 17% fuktkvot. Mättnadsgraden i trä ligger på ca 28% fuktkvot.
