## Utlåtande över ÖVERLÅTELSEBESIKTNING

**Kristianstad ASPLÖVET 4**  
**Tallvägen 32, 296 33 Åhus**

Fastighetsbeteckning: Kristianstad ASPLÖVET 4  
Adress: Tallvägen 32, 296 33 Åhus  
Kommun: Kristianstad  
Fastighetsägare: DBO Svend Erik Pedersen

Omfattning: Okulär besiktning av huvudbyggnad (bostadsdel). Friliggande- samt sidobyggnader ingår ej i besiktningsens omfattning.  
Besiktningsdag: 2025-04-17 kl 09:00  
Närvarande: Anders Pedersen (ombud)

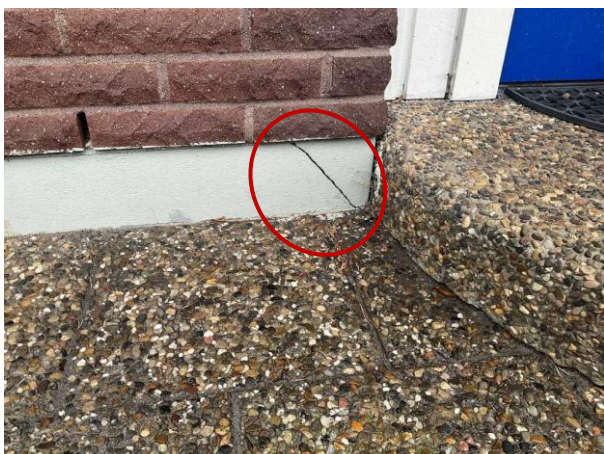
| Grundläggning | <p>Sprickbildningar, missfärgningar och färgsläpp finns på delar av sockel/betongplatta.</p> <p>Grundläggning är en betongplatta på mark, troligtvis utan underliggande isolering av tillräcklig tjocklek enligt dagens kriterier. Se riskanalys, grundläggning.</p> |

Denna typ av konstruktion är en så kallad riskkonstruktion, men var standardutförande gällande byggår. Underliggande isolering av tillräcklig tjocklek börjades inte användas förrän tidigast 1985 i Sverige. Saknas det isolering under betongplattan finns det risk för fuktrelaterade skador om väggsyllar och golvkonstruktionen ovan betongplattan inte skyddats mot fukt.

Bild 1: Utvändigt, Grundläggning, Sprickbildningar, missfärgningar och färgsläpp finns på delar av sockel/betongplatta.

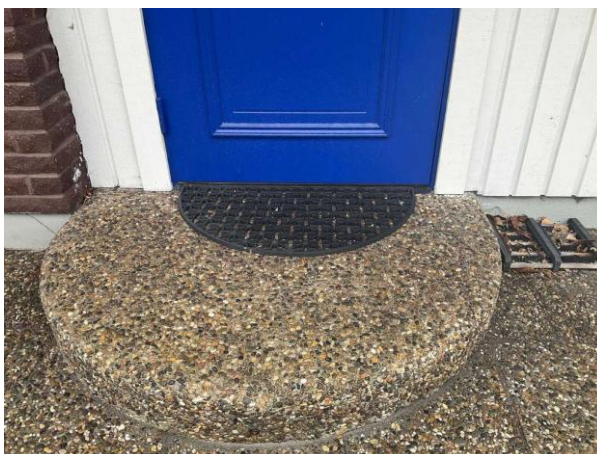
| Fasad | <p>Träpanel är placerad nära trappan till groventré, vilket ökar risk för fuktrelaterade skador på fasad (ändträ) och bakomliggande konstruktioner.</p> <p>Nät saknas i stötfogar på tegelfasaden.</p> |

Bild 2: Utvändigt, Fasad, Träpanel är placerad nära trappan till groventrén, vilket ökar risk för fuktrelaterade skador.

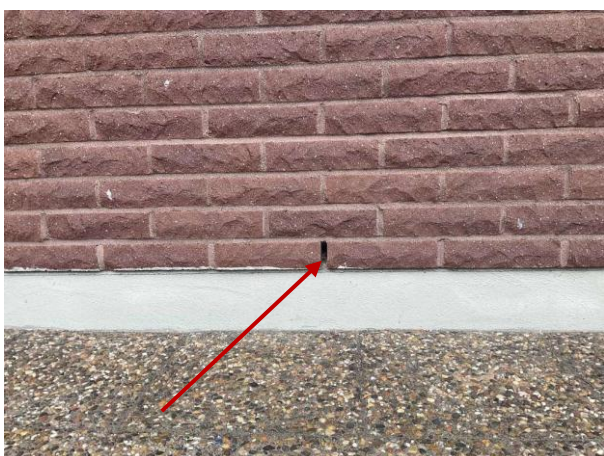
Bild 3: Utvändigt, Fasad, Nät saknas i stötfogar på tegelfasaden.

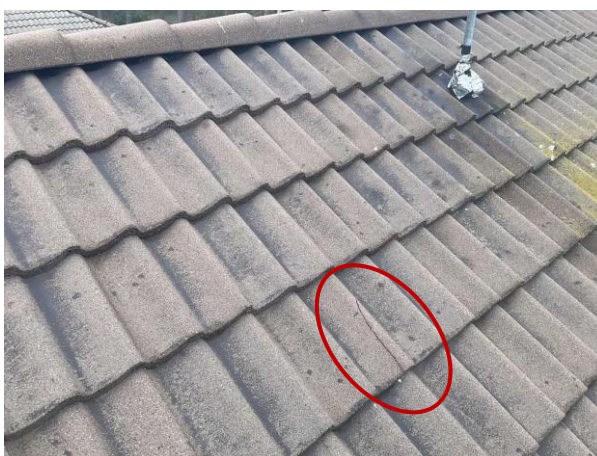
| Yttertak | <p>Noterades en sprucken takpanna vid stickprovskontroll.</p> <p>Vissa infästningar är ej ordentligt nerslagna vidnockpannor.</p> <p>Om TV-antenn ej längre används bör denna tas bort och därefter tätas genomföring, då den skapar rörelser och därav kan orsaka otätheter och i sin tur inträngande vatten.</p> <p>Av åldersskäl är yttertaket tekniskt avskrivet. Se riskanalys, yttertak.</p> |

Då takets tekniska livslängd är åldersmässigt avskriven finns det en ökad risk för läckage, med anledning av att den underliggande takpappen blir torr och spröd så ökar risken för att läckage kan komma att uppstå. Om läckage inträffar kan fuktrelaterade skador uppstå på underliggande konstruktioner. Däremot kunde inga inträngande läckage kunde noteras från undersida yttertak, från vindsutrymmet.

Bild 4: Utvändigt, Yttertak, Noterades en sprucken takpanna vid stickprovskontroll.

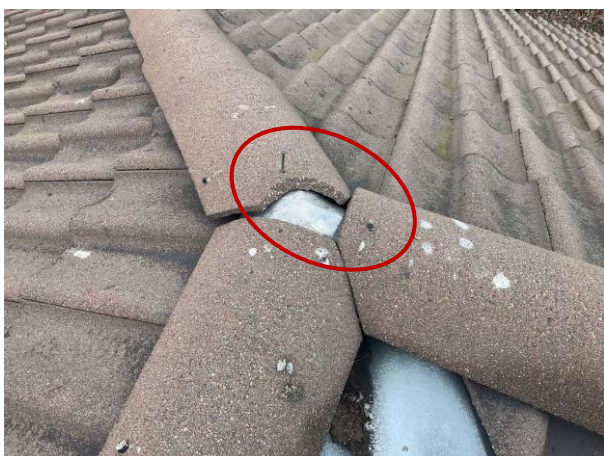
Bild 5: Utvändigt, Yttertak, Vissa infästningar är ej ordentligt nerslagna vidnockpannor.

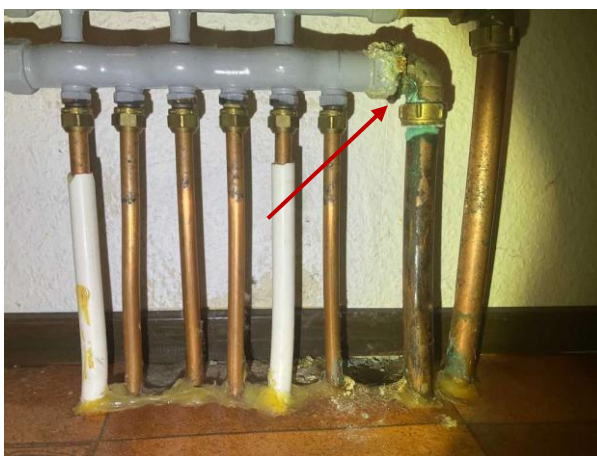
| Klädkammare 1 | Vattenledningar/rörkopplingar är ej placerat i fördelarskåp med möjlighet till avrinning till ett fuktsäkert utrymme som vore fördel vid ett eventuellt läckage. Det noterades ärgningar och en otäthet från en av kopplingarna, dvs pågående läckage. Finns inga synliga skador på närliggande material, men fackman kontaktades av ombud under besiktningstillfället för att undersöka närmre och åtgärda läckaget. |

Bild 6: Invändigt, Entréplan, Klädkammare 1, Vattenledningar/rörkopplingar är ej placerat i fördelarskåp med möjlighet till avrinning till ett fuktsäkert utrymme och ett pågående läckage noterades.

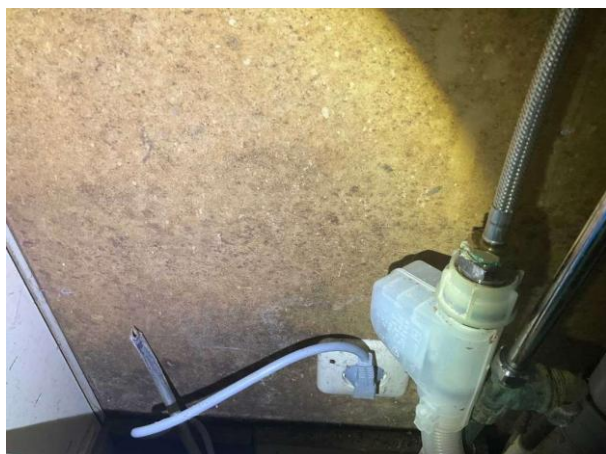
| Kök/Matplats | Läckageskydd saknas i diskbänkskåp, samt under kyl och frys.<br><br>Avloppsslang och vattenledningar är ej fixerade mot bakstycke. Finns vattenledning som kapats av okänd anledning (dvs ej i bruk). Finns missfärgningar på bakstycket i skåpet. Kan ej fastställa om det kommer pga tidigare läckage eller kan orsakats av skräp/avfall i skåpet. |

*Bild 7: Invändigt, Entréplan, Kök/Matplats, Förekommer missfärgningar på bakstycket. Kan ej fastställa om det kommer pga tidigare läckage eller kan orsakats av skräp/avfall i skåpet.*

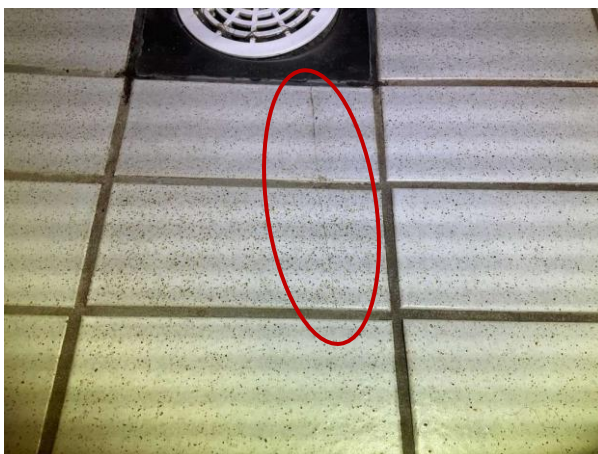
| Våtrum 1 | Fönstret är placerat i våtzon 1 (närmre än 1m från dusch).<br><br>Mjukfog saknas i vägghörn.<br><br>Noterades enligt bedömning bristfälligt fall/bakfall vid avgränsning/nivåskillnad mot duschplats, hela golvet ska luta mot golvbrunn.<br><br>Förekommer sprickbildningar på några klinkerplattor i duschplatsen.<br><br>Golvbrunn var ej rengjord vid besiktning och kunde därför inte undersökas ordentligt.<br><br>Våutrymmet har en äldre standard och dess tekniska livslängd är åldersmässigt avskrivet. Se riskanalys, våutrymmen. |

Då tätskikt i våtrummen bedöms som åldersmässigt avskrivna (troligtvis från byggnadsår) samt att fler brister noterades, finns det en ökad risk för att fuktskador kan komma att uppstå. När tätskiktet är åldersmässigt avskrivet kan det få nedsatt funktion gällande vattenmotstånd.

*Bild 8: Invändigt, Entréplan, Våtrum 1, Förekommer sprickbildningar på några klinkerplattor i duschplatsen.*

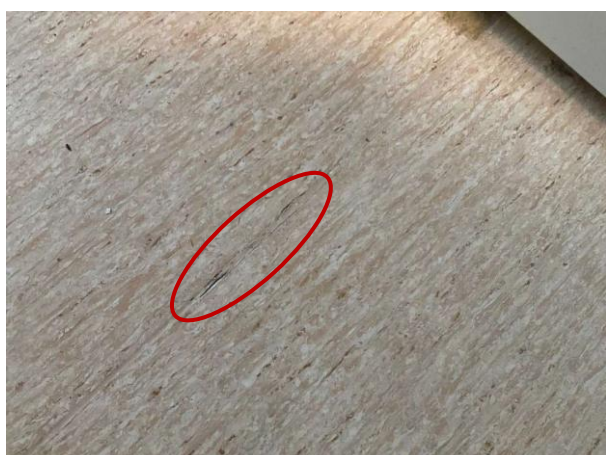
| Tvättstuga | <p>Golvbrunn var ej rengjord vid besiktning och kunde därför inte undersökas ordentligt, men det noterades att våtrumsmattan tappat vidhäftning mot underliggande golv, intill själva golvbrunnen.</p> <p>Finns några otätheter i svetsad skarv av våtrumsmattan.</p> <p>Våtutrymmet har en äldre standard och dess tekniska livslängd är åldersmässigt avskrivet. Se riskanalys, våtutrymmen.</p> |

*Bild 9: Invändigt, Entréplan, Tvättstuga, Finns några otätheter i svetsad skarv av våtrumsmattan.*
