# Besiktningsprotokoll

Anticimex Försäkringsbesiktning i samarbete med Fastighetsbyrån

| Fastighetsadress:<br>Arvid Janssons Väg 40 | |

| Besiktningsdatum:<br>2025-04-22 | Protokollnummer:<br>68975082 |

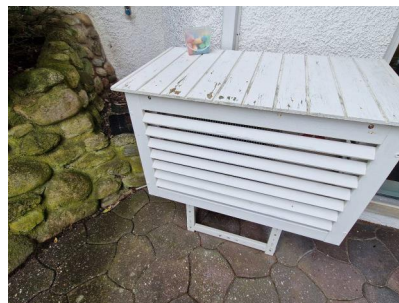
Kondensvatten från luftvärmepumpens utedel leds inte bort från husgrunden där enstaka växter noteras. Vidare noteras att marken lutar mot delar av huset.

Detta medför ökad risk för att vatten tränger in i anslutande konstruktioner, vilket i sin tur kan leda till fuktrelaterade skador. Observera att besiktning av byggnadens värmesystem eller värmepumpen inte har ingått i uppdraget.

Växternas rötter kan också skada grundmuren och sätta dräneringsledningen ur funktion. Området närmast huset rekommenderas att vara fritt från växtlighet.

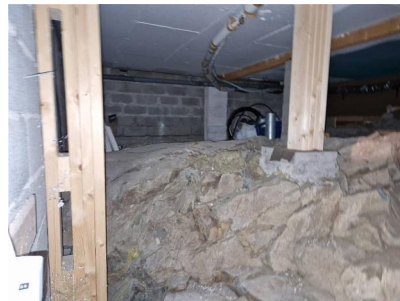
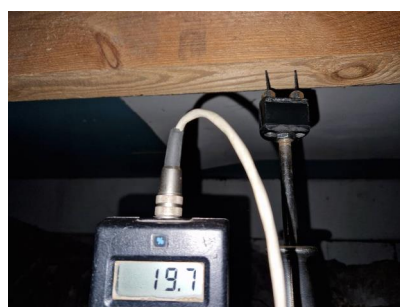
Vid kontroll av krypgrunden uppmättes fuktvärden över kritisk nivå för mikrobiell tillväxt och viss mikrobiell lukt upplevdes vid inträde till utrymmet.

De höga fuktvärdena och den mikrobiella lukt innebär att grundens klimat under delar av året är för fuktigt. Detta kan i förlängningen leda till rötskador i konstruktionen. För att undvika detta så måste krypgrundens klimat bli torrare. Lukten som känns i krypgrunden kan också spridas till boendemiljön.

Det finns risk för mikrobiell tillväxt om den relativa fuktigheten (RF) i den omgivande luften är över 75 %. I furuvirke motsvarar det en fuktkvot (FK) på 17 %. Fuktkvoten uppmättes till mellan 18,4 - 19,7 % i undersida bjälklag.

Mindre del av krypgrund gick ej att besikta i sin helhet pga att framkomligheten var begränsad.

För att undvika detta så måste grundens klimat bli torrare. Läs Anticimex faktablad om uteluftsventilerade krypgrunder för tips och råd.

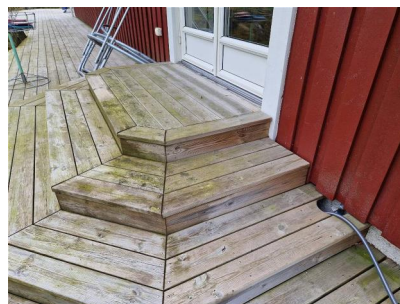
Delar av sockeln är obesiktad då altanen döljer den bakomliggande konstruktionen.

Gällande synliga delar som gått att kontrollera noteras mindre lokala putssläpp. Dessa bedöms inte ha lett till bakomliggande skador utan bedöms vara av estetisk karaktär.

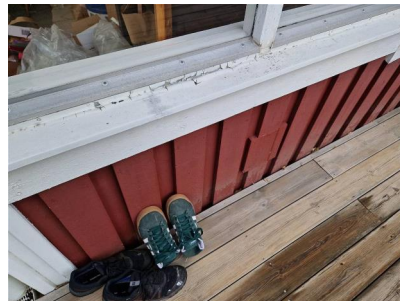
Delar av fasadpanel avslutas bakom trall.

Att fasadpanel avslutas bakom trall medför en risk att vatten blir stående mellan fasadpanelen och trall med fuktrelaterade skador som möjlig följd. Vidare försvårar det framtida underhåll och ökar risk för fuktuppsug i fasadpanelens ändträ.

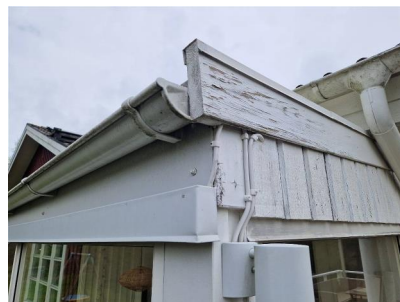
Trädetaljer på uterum är i behov av målning/underhåll.

Fasadbeklädnad och träkonstruktioner där målningsbehov finns riskerar att få fukt- och rötskador på grund av sämre vattenavvisande förmåga. För att öka livslängden på fasadbeklädnaden rekommenderas målning och underhåll.

Vidare noteras att lövsil har mindre skada vid stuprör där falsen är vänd mot fasad.

Falsen på stuprören kan med fördel vändas ut från fasaden för att lättare se om röret blivit skadat efter vinterns påfrestningar samt för att undvika skador på fasad vid ett eventuellt läckage.

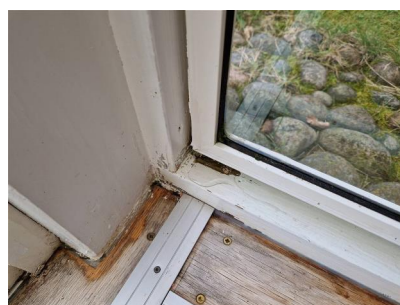
Fuktfläckar kring skjutdörrarnas tröskel noteras. Vidare noteras mindre otätheter kring tröskel/tätning samt mindre lokal vattensamling.

Fuktfläckar kan bero på olika saker, och kan vara ett tecken på en tidigare eller en pågående fuktskada.

Vi rekommenderar en kontakt med byggherren för att bedöma orsak och omfattning samt åtgärd.

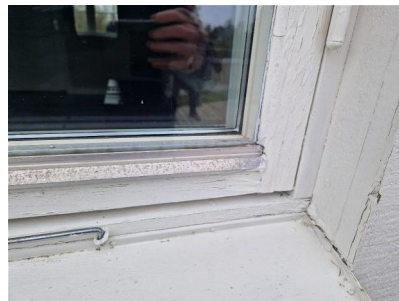
Fönster är lokalt i behov av målning/underhåll där mindre rötskador finns i fönsterbåge (sovrums 4).

Fönsterbågar och fönsterkarmar där målningsbehov finns riskerar att få fukt- och rötskador på grund av sämre vattenavvisande förmåga. För att öka livslängden på fönster rekommenderas målning och underhåll.

Vidare noteras att vissa isolerglas är äldre.

Att befintliga fönster är äldre betyder att tätningen mellan fönsterrutorna kan vara sämre. Detta kan leda till att missfärgning/imma kan uppstå mellan glasrutorna.

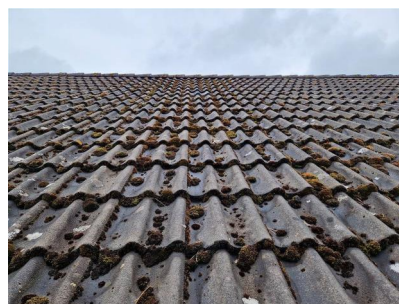
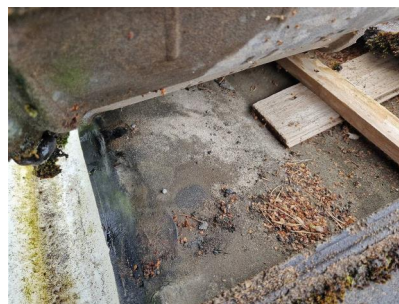
Yttertaket som är äldre påvisar anmärkningar gällande:

- Nocktätning bedöms saknas.
- Mosspåväxt finns på takpannor där nedersta raden ligger dikt an underlagspappen.
- Trädetaljer (vindskivor) är i visst behov av målning/underhåll.
- Färgsläpp finns lokalt på plåtdetaljer.

Takpannor, plåtdetaljer och underlagspapp har enligt vår bedömning en begränsad livslängd. Eftersom husets taktäckning är äldre med noterade brister har det ett minskat motstånd mot vatteninträngning. Detta i sin tur kan leda till fuktskador på träläkt och vidare ner i underliggande konstruktioner.

Besiktning av yttertaket har genomförts från mark samt anliggande steg.

För att öka livslängden på taket rekommenderas att mossan tas bort från takpannorna.

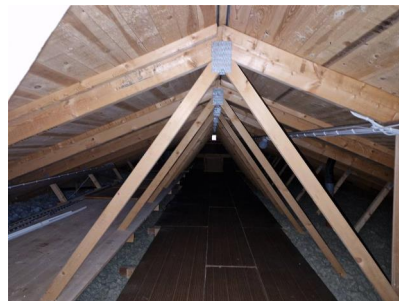
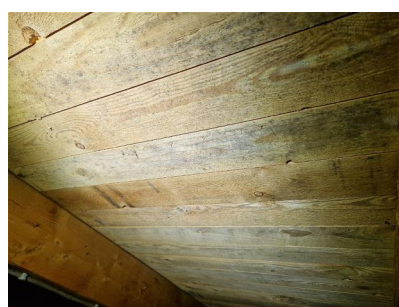
Mindre lokal mikrobiell påväxt noteras på underlagstaket.

I huset finns ett mekaniskt ventilationssystem vars huvudsakliga uppgift är att säkerställa luftflödet i huset samt motverka att fuktig luft från huset inte når ouppvärmade vindsutrymmen med mikrobiell påväxt som möjlig följd.

Det rekommenderas därför att en ventilationsfirma kontaktas för besiktning och injustering av befintligt ventilation i bostaden samt kontrollera lufttätheten ut mot vindsutrymmen.

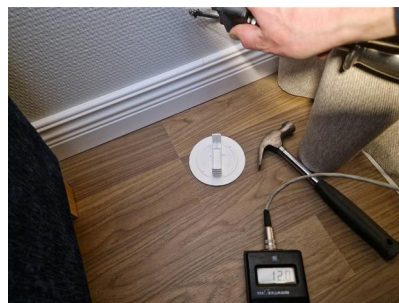
Vid kontroll av konstruktion uppmättes fuktvärden under kritisk nivå för mikrobiell tillväxt och normal lukt upplevdes.

- Kontroll 1 utfördes i befintligt hål i sovrum 1 i yttervägg.

Fuktkvoten uppmättes till 12,0 % i väggregel.

- Kontroll 2 utfördes i utrymmet där elcentral finns placerad. Där kunde golvkonstruktionen bestämmas till flytande golv (betongplatta, cellplast, spånskiva samt ytsikt). Inga organiska material påträffades varpå fuktkvotsmätning ej kunde utföras.

Utvändigt fuktskydd är äldre.

Eftersom källarens utvändiga fuktskydd (dagvattensystem, dräneringssystem samt källarytterväggarnas utvändiga fuktskydd) är äldre, så kan systemet ha nedsatt funktion. Detta ökar risken för invändiga fuktskador i källaren.

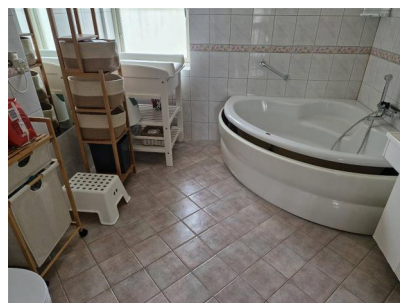
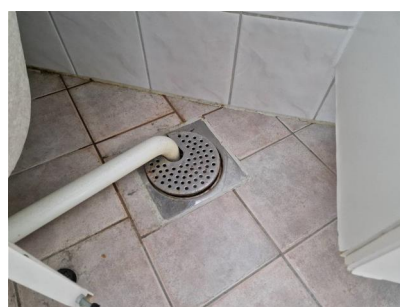
Utrymmet är äldre och följer inte dagens branschregler. Brister finns främst gällande allmän ålder samt bland annat förhöjningsring i golvbrunn som ej byttes ut vid senaste renoveringen och är placerad för nära vägg.

Kontakt med en behörig våtrumsentreprenör för renovering av utrymmet till dagens standard rekommenderas. I samband med renoveringen bör omkringliggande konstruktioner kontrolleras för att upptäcka eventuella följdskador.

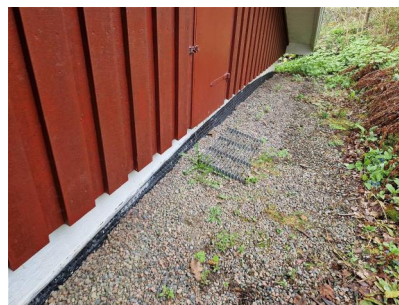
Utvändigt fuktskydd ligger lokalt oskyddat ovan mark som lokalt lutar mot garage.

Risk finns att det utvändiga fuktskyddet skadas och funktionen försämras.

Detta innebär en ökad fuktbelastning mot grunden vilket i sin tur kan orsaka fuktskador i garage.

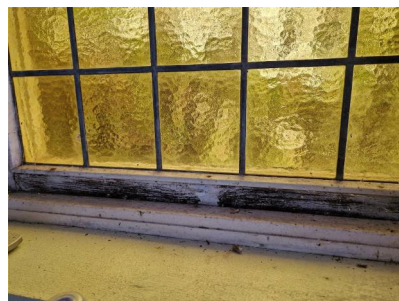
Dörr/fönster är i behov av målning/underhåll. Vidare noteras mikrobiell påväxt på insida fönster och rengöring av berörda ytor rekommenderas.

Dörr/fönster där målningsbehov finns riskerar att få fukt- och rötskador på grund av sämre vattenavvisande förmåga. För att öka livslängden rekommenderas målning och underhåll.

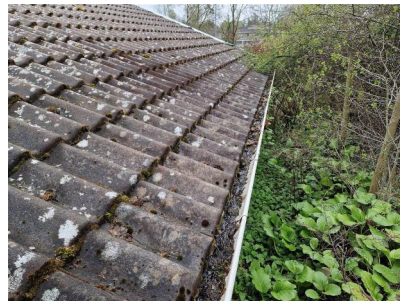
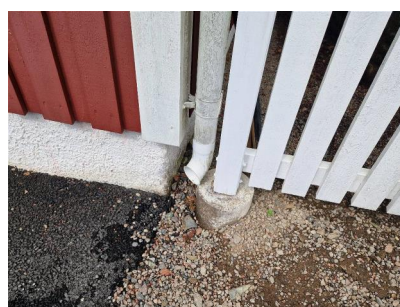
Eftersom hängrännor är fulla med skräp finns risk för fuktskador på fasad och sockel då vatten kan svämma över. För att förhindra översvämning rekommenderas rensning av hängrännor.

Stuprör som avslutas intill husliv (ovan mark) kan medföra en ökad fuktbelastning på grundmur/sockel med fuktrelaterade skador som följd.

Falsen på stuprören kan med fördel vändas ut från fasaden för att lättare se om röret blivit skadat efter vinterns påfrestningar samt för att undvika skador på fasad vid ett eventuellt läckage.

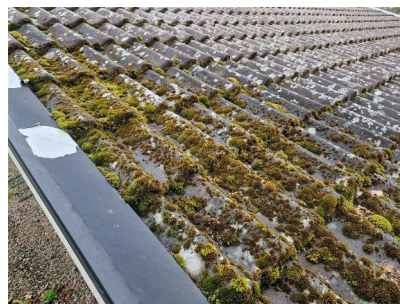
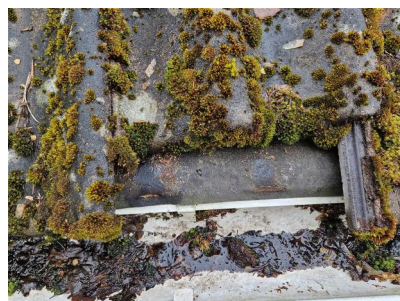
Takpannor, plåtdetaljer och underlagspapp har enligt vår bedömning en begränsad livslängd. Eftersom husets taktäckning är äldre med noterade brister har det ett minskat motstånd mot vatteninträngning. Detta i sin tur kan leda till fuktskador på träläkt och vidare ner i underliggande konstruktioner.

Besiktning av yttertaket har genomförts från mark.

För att öka livslängden på taket rekommenderas att mossan tas bort från takpannorna.
