**Fastighetsuppgifter**

Skälby 3:1071

Apollovägen 9

| Uppdragsnummer | C16075 |

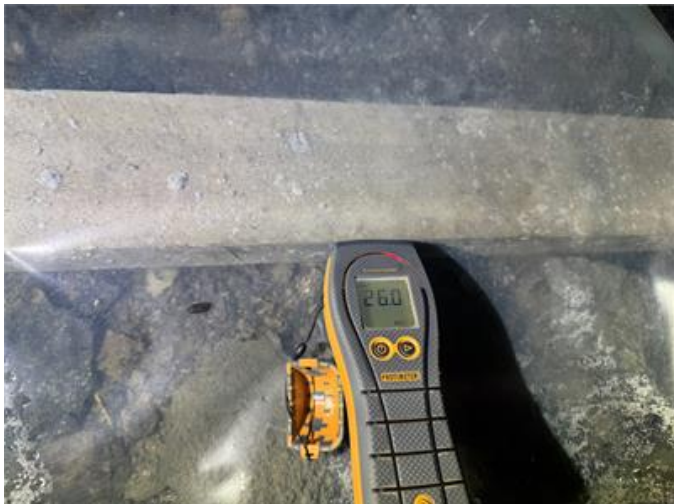
- Formvirke finns kvar i konstruktionen.
- Förekommer kvarlämnat trävirke under markplasten, se vidare bilder och beskrivningar.
- Äldre gjutjärnsstammar förekommer.
- Se även bilaga 1 och 2.

Fuktmätning i trävirke som är placerat under markplasten i krypgrunden.

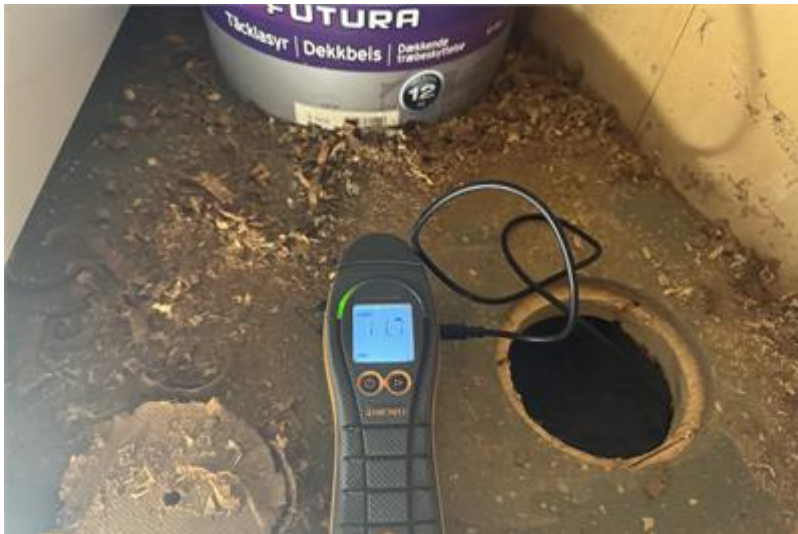
| Konstruktionsdel | Uppreglad golvkonstruktion |

Fuktkvoten uppmättes i det uppreglade golvets golvregel via borrat provhål i trappförråd. Fuktkvoten uppmättes till 11-12% FK.

Det kritiska gränsvärdet för mikrobiell tillväxt brukar anges till ca 15-17% fuktkvot (FK).

Notera att stickprovsmässig undersökning är utförd samt att mätvärden normalt sett kan variera över årstiderna. För att säkert fastställa konstruktionens kondition och fuktstatus måste en mer omfattande undersökning utföras.

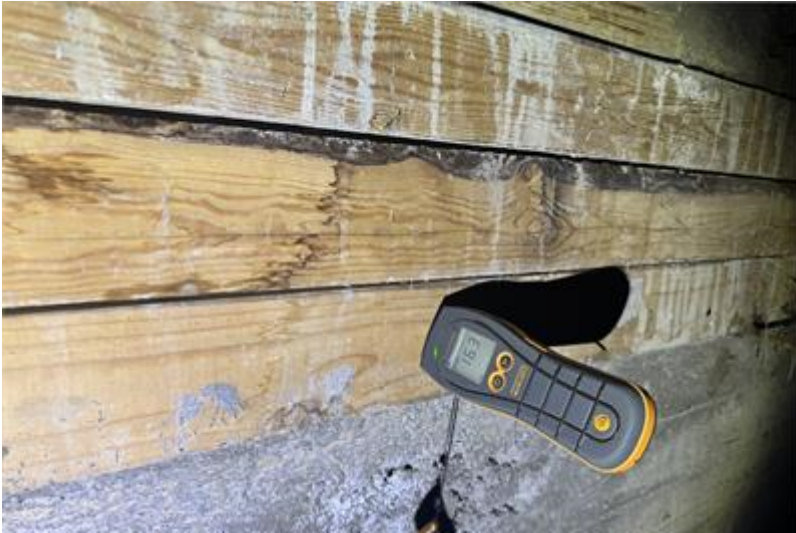
| Konstruktionsdel | Formvirke |

Fuktkvoten uppmättes stickprovsmässigt i kvarblivet formvirke, fuktkvoten uppmättes till 16-17% FK. Det kritiska gränsvärdet för mikrobiell tillväxt brukar anges till ca 15-17% fuktkvot (FK).

Notera att stickprovsmässig undersökning är utförd samt att mätvärden normalt sett kan variera över årstiderna. För att säkert fastställa konstruktionens kondition och fuktstatus måste en mer omfattande undersökning utföras.
