Salongen 4

Sollidenvägen 8

| Uppdragsnummer | AB5043 |
| Besiktningsdatum | 2025-04-28 |

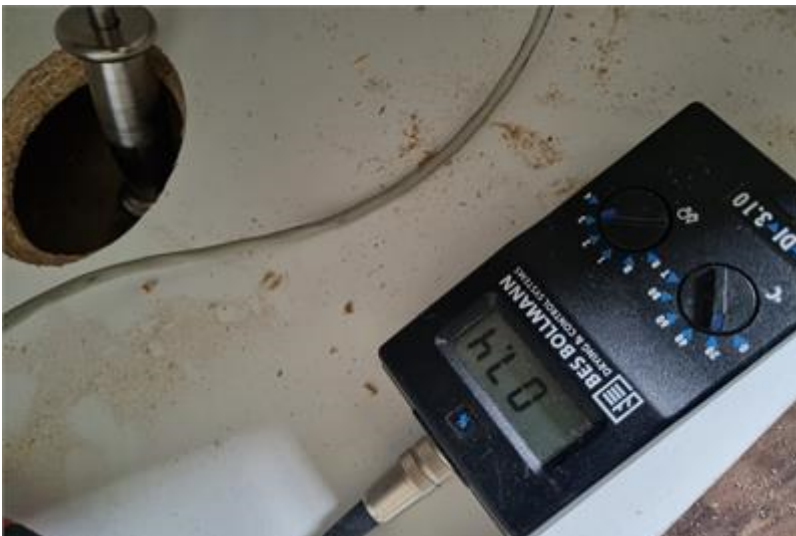
| Byggnadsdel | Entreplan |
| Konstruktionsdel | Uppreglat golv |
| Konstruktionsuppbyggnad | Laminatgolv, trägolv, träreglar med isolering, betongplatta. |

Det kritiska gränsvärdet för mikrobiell tillväxt brukar anges till ca 15-17% fuktkvot (FK) eller ca 70-75% i relativ luftfuktighet (RF).

Fuktkvot mättes i golvregel via provhål till ca 8-9% FK och relativ fuktighet låg på ca 40% RF

Resultatet av stickprovet indikerar inget åtgärdsbehov
