# Besiktningsprotokoll

Anticimex Försäkringsbesiktning i samarbete med Fastighetsbyrån

| Fastighetsadress:<br>Dalavägen 195 | |

| Besiktningsdatum:<br>2025-04-25 | Protokollnummer:<br>68970459 |

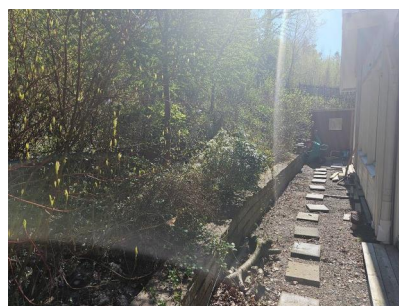
Marken lutar delvis mot huset.

Detta innebär en ökad fuktbelastning mot grunden vilket i sin tur kan orsaka fuktskador i huset.

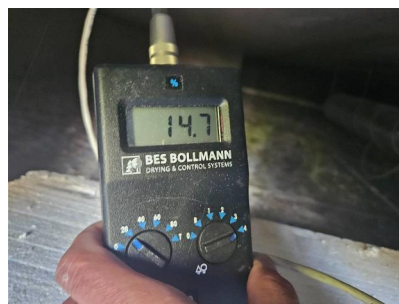
Varmgrund/Krypgrund.

Risk för mikrobiell tillväxt föreligger om den relativa fuktigheten (RF) i den omgivande luften är över 75 % vilket i furuvirke motsvarar en fuktkvot (FK) på 17 %.

Fuktkvoten uppmättes till 14,7 % FK.

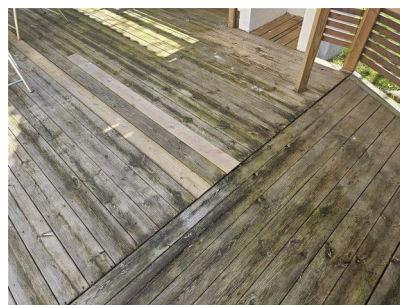
Tralldäck har mindre rötskador.

Byte av skadade brädor rekommenderas.

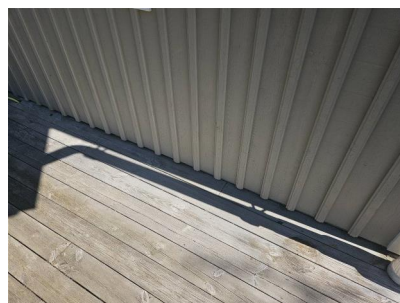
Delar av sockeln är obesiktad då altanen döljer den bakomliggande konstruktionen.

Inget att notera på synlig sockel.

Vi rekommenderar en kompletterande besiktning när de närmaste trallbrädorna är demonterade.

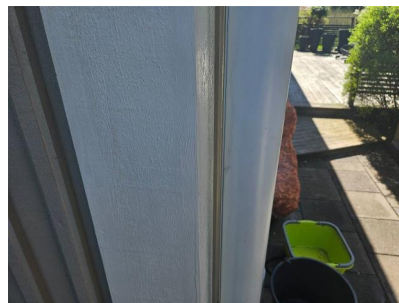
Fals på stuprör vänd mot fasad.

Falsen på stuprören kan med fördel vändas ut från fasaden för att lättare se om röret blivit skadat efter vinterns påfrestningar samt för att undvika skador på fasad vid ett eventuellt läckage.

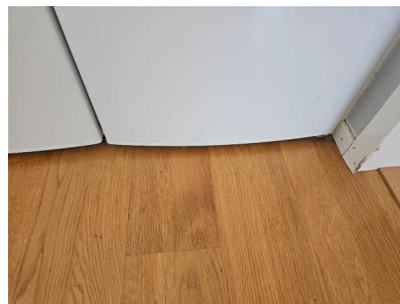
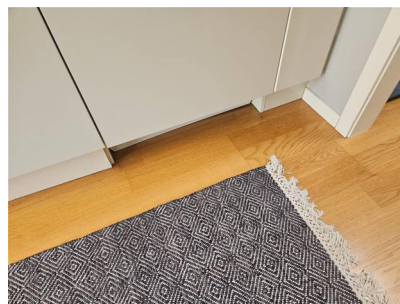
Fuktskydd saknas under vitvaror/diskmaskin.  
Vidare är diskbänksskåpets botten delvis otät vid rör genomföring.

Utan fuktskydd är det svårt att upptäcka läckage. Vatten kan då tränga in i omkringliggande konstruktioner och orsaka fuktskador.

Vidare noterade lokala missfärgningar på golv samt list.  
Dessa bedöms dock vara av estetisk karaktär och bedöms inte heller ha lett till följdskada.

För att upptäcka eventuella läckage, installera ett fuktskydd.
