# Besiktningsprotokoll

Anticimex Försäkringsbesiktning i samarbete med Fastighetsbyrån

| Fastighetsadress:<br>Virvelvägen 8 | |

| Besiktningsdatum:<br>2025-04-28 | Protokollnummer:<br>68978464 |

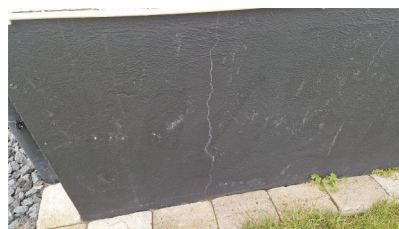
Mindre sprickor finns i sockel enligt förväntan sett till husets ålder.

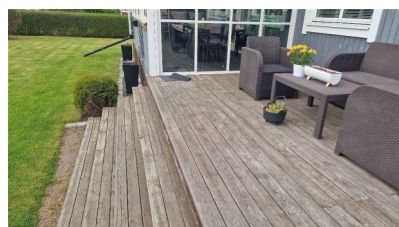
Torrspäckor förekommer i äldre brädor på altan.

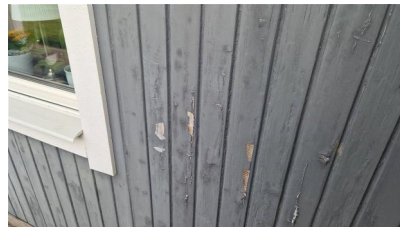
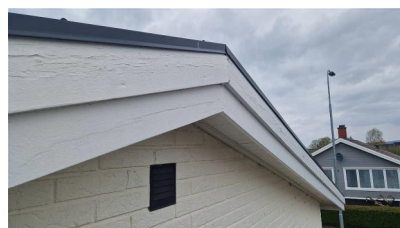
Fasadpanelen är i behov av målning/underhåll. Färgen släpper mot baksida i söderläge.

Fasadbeklädnad och träkonstruktioner där målningsbehov finns riskerar att få fukt- och rötskador på grund av sämre vattenavvisande förmåga.

Torrspäckor och färgsläpp finns också på vindskivor.

För att öka livslängden på fasadbeklädnaden och vindskivor rekommenderas målning och underhåll.

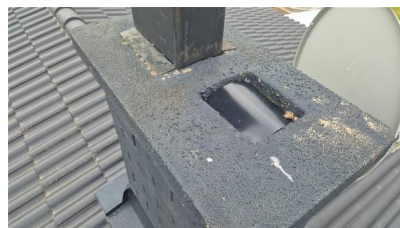
Skorstenen saknar ordentligt väderskydd.

Väderskydd kan monteras för att skydda mot nederbörd som annars kan orsaka fuktskador och frostsprängning i skorstenen/ murstocken.

Äldre plåtar på taket är målade och inte utbytta vid senaste takbytet.

Vi rekommenderar att du kontaktar en fackman för att ta reda på hur och om ett väderskydd ska monteras.

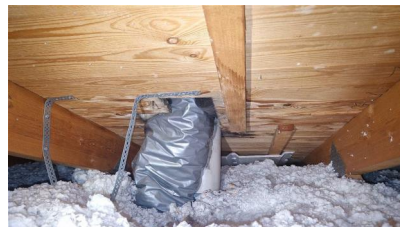
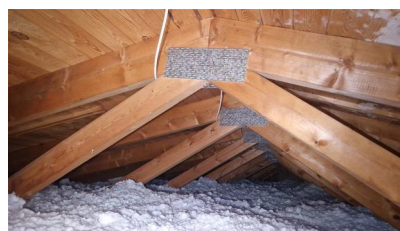
Vinden är endast besiktad från luckan då ingen landgång finns.

Fuktfäckar enligt förväntan runt avluftningen. Inga förhöjda fuktvärden kan uppmätas vid besiktning.

Vid kontroll av vinden uppmättes fuktvärden under kritisk fuktnivå för mikrobiell tillväxt.

Fuktkvoten i takbjälkar uppmättes till 8 %.

Risk för mikrobiell påväxt föreligger om fuktkvoten överstiger 17%.

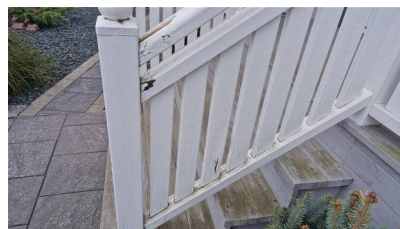
Överliggare och vissa staketbrädor har rötskador.

Rekommenderas att byta ut skadade brädor.

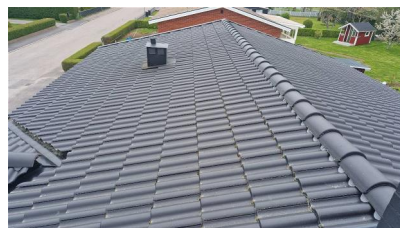
Taket är besiktat från takstege, mark och garagetak. Därifrån noteras inga brister.

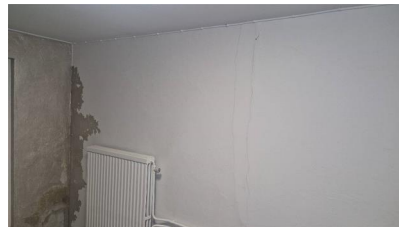
Gjutjärnsbrunnen är rostangripen.

Färgsläpp förekommer på målade betonggolvet och väggar.

Sprickor noteras i betongvägg mot hus.

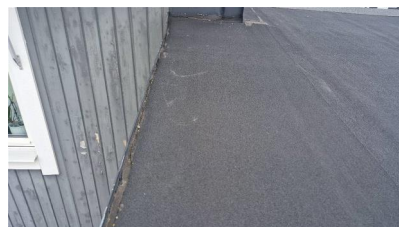
Pappen är felaktigt monterad på kortsida mot uterum. Pappen är endast limmad mot äldre plåt, ingen kantlist och täckande plåt finns.

Detta innebär en ökad risk att fukt kan tränga in och orsaka fuktskador i underliggande konstruktion.

Fotplåtar är äldre och har rostangrepp.

- Anslutningen mellan tak och vägg är bristfälligt utförd. Detta medför risk för att regnvatten kan rinna in mellan anslutningen och väggen.
- Träpanel på taksarg mot uterum har rötskador och rekommenderas att bytas ut.

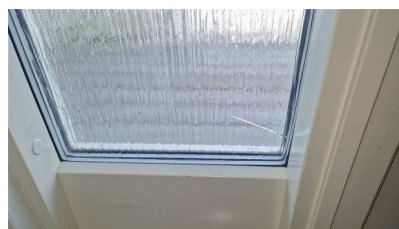
Spricka finns i sidoglas.

Denna uppkom i samband med att sidoglas monterades.

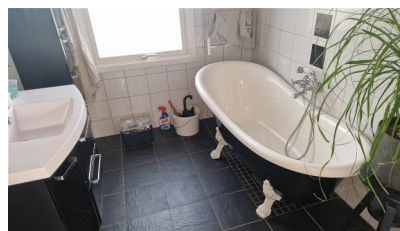
Normala fuktvärden indikerades mot klinker/kakel.

En viss fukt tränger alltid in bakom kakel/klinker via fogarna, detta är helt normalt och innebär inte att tätskiktet/ våtrumsisoleringen under kaklet/klinkern är bristfälligt eller ur funktion.

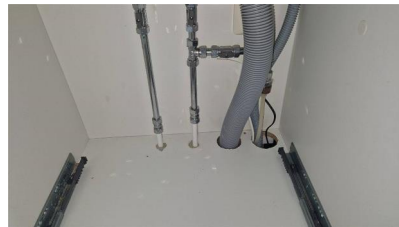
Fuktskydd saknas i diskbänksskåp och under kyl/frys.

Däremot finns tätskikt med uppvik under skåpen i hela köket enligt lämnad upplysning.

- Avstängning till diskmaskinens vatten finns ej ovan bänk. Vattnet stängs av med ballofix i skåpet.
- Avloppsslangen till diskmaskinen är inte förankrad enligt monteringsanvisning.

Ett vattenlarm kan med fördel installeras under diskbänksskåpet för att tidigt upptäcka eventuella läckage.

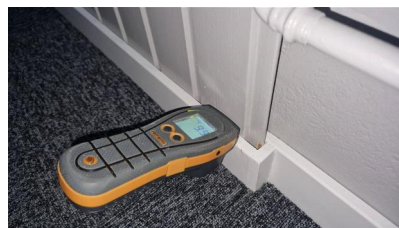
Utvändigt fuktskydd är äldre.

Eftersom källarens utvändiga fuktskydd (dagvattensystem, dräneringssystem samt källarytterväggarnas utvändiga fuktskydd) är äldre, så kan systemet ha nedsatt funktion. Detta ökar risken för invändiga fuktskador i källaren.

Källargrundmurar med påreglade ytterväggar i gillestuga, bar och verkstad.

Befintlig påreglad vägg och eventuella väggsyllar riskerar att drabbas av fuktskador på grund av naturlig fuktpåverkan. Detta i sin tur kan leda till mikrobiella skador (angrepp av mikroorganismer) som kan resultera i att mikrobiell lukt sprids till boendemiljön.

Då det endast ligger en tunn läkt och sen träpanel på har jag inte borrarat och utfört fuktmätning.

På utsidan av träpanel uppmättes en fuktkvot på 10% mot framsidan från gillestuga.

Risk för mikrobiell påväxt föreligger om fuktkvoten överstiger 17%.

Trädetaljer i kontakt med betonggolv och källarvägg.

Trädetaljer (trösklar, karmar mm) kan via kapillärkraft bli fuktiga vilket kan leda till fuktskador. Vid misstanke om detta bör dessa delar bytas ut.

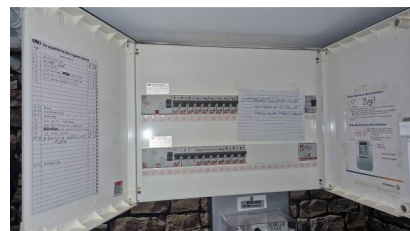
Jordfelsbrytare finns installerad vid elcentralen.

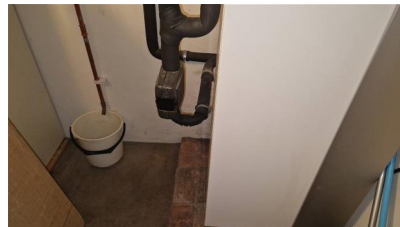
Kondensvatten från bergvärmepumpen leds ner i hink och inte till golvbrunn.

Vid stickprovskontroll av jordade eluttag noterades inga avvikelser.

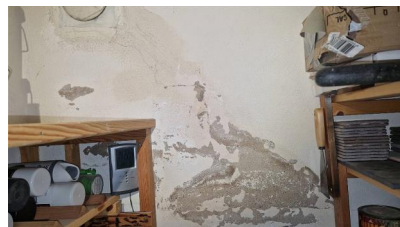
Rörelsespricka noteras i yttervägg, även mot garage vid innertak.

Färgsläpp förekommer på målade betongväggar.
