# Besiktningsprotokoll

Anticimex Försäkringsbesiktning i samarbete med Fastighetsbyrån

| Fastighetsadress:<br>Hamngatan 4 | |

| Besiktningsdatum:<br>2024-08-23 | Protokollnummer:<br>68463325 |

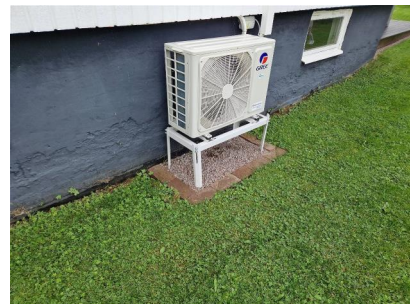
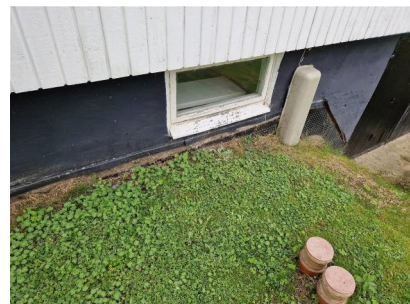
Utvändigt fuktskydd ligger oskyddat ovan mark, kantlisten är också trasig på vissa ställen och fyller inte sin funktion.

Risk finns att det utvändiga fuktskyddet skadas och att fukt tränger in bakom platonmatta.

Åldern på platonmattan är inte känd.

Kondensvatten från luft/luftvärmepumpens utedel leds inte bort från husgrunden.

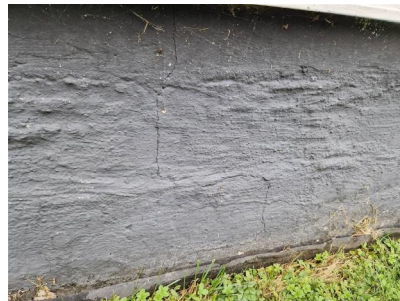
Mindre sprickor har observerats i sockeln, vilket är vanligt för äldre hus. Dessa sprickor är normalt inget att oroa sig för, men det kan vara bra att hålla dem under uppsikt för att säkerställa att de inte utvecklas till större problem.

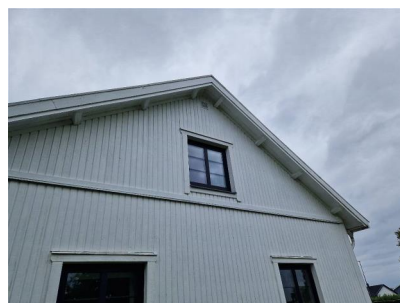
Vindskivor är i behov av målning/underhåll, torrsprickor och färgsläpp förekommer.

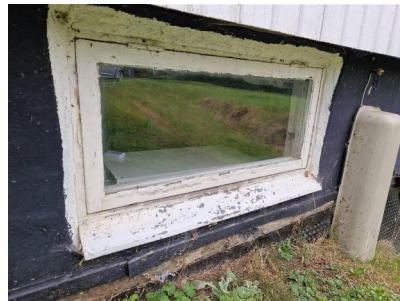
Källarfönster är i behov av målning/underhåll.

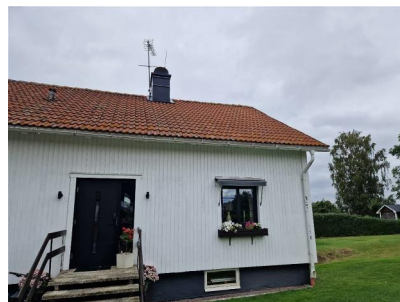
Hängrännan på framsidan har en svacka, vilket kan påverka vattenavrinningen negativt. Rostangrepp har också noterats i hängrännorna, vilket kan leda till framtida skador och läckage.

Jag rekommenderar att hängrännan justeras för att eliminera svackan och säkerställa korrekt vattenavrinning. Rostangripna delar bör rengöras och behandlas, eller bytas ut vid behov, för att förhindra ytterligare skador.

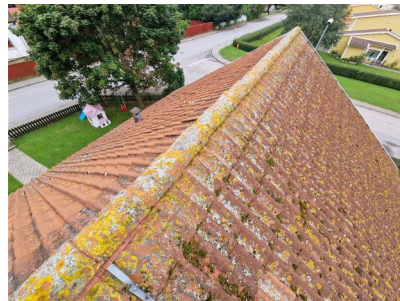
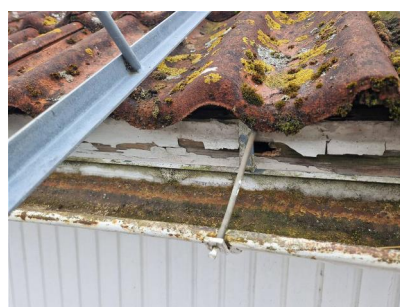
Takpannor med underlagstak av hyvlat spån (sticketak)

Med denna konstruktion är det extra viktigt att takpannorna är hela. Eftersom underlagstaket inte har en papp kan regn och snö som tränger in genom otätheter leda till fuktskador i underliggande konstruktion.

- Mossa har noterats på takpannorna. Jag rekommenderar att mossan tas bort för att förlänga pannornas livslängd och minska risken för fuktgenomträngning.
- Den äldre ventilationshuven på framsidan av taket har rostangrepp. Det rekommenderas att ventilationshuven inspekteras och eventuellt byts ut för att förhindra ytterligare försämring.
- Takfotsbrädan vid takstegen på baksidan är rötskadad. Jag rekommenderar att den skadade brädan byts ut och att orsaken till rötskadan undersöks noggrant för att förhindra framtida skador.

På grund av den okända åldern på betongpannorna och deras nuvarande skick, bör taket övervakas regelbundet, och eventuella skador eller brister åtgärdas omgående.

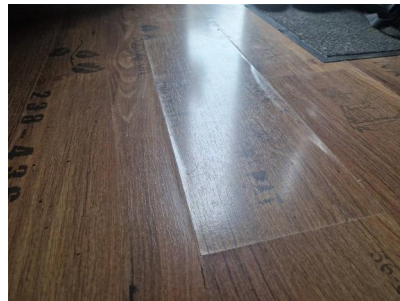
Resning finns i skarv på golvet. Ingen förhöjd indikation av fukt vid besiktningstillfället.

Detta är vanligt förekommande när det ligger ett laminatgolv i entréhallen.

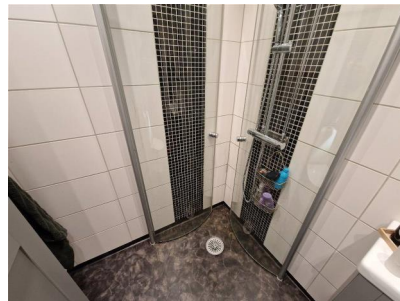
Fuktindikering i utrymmet gav inga förhöjda fuktindikationer.

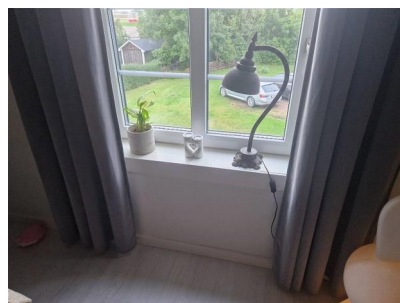
Det är låg höjd mellan golvet och de stora öppningsbara fönstren. Vi rekommenderar att en låsanordning installeras om barn vistas på övervåningen, för att förebygga risken för personsador.

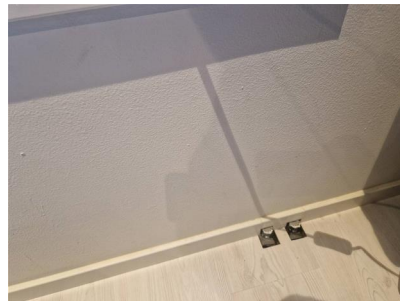
Kopplingar från tidigare element är pluggade och ligger synliga i golvet.

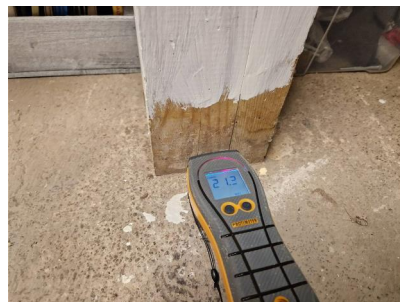
Då inga utreglade riskkonstruktioner finns i källaren har fuktmätning utförts i stolpe vid källartrappa.

Fuktkvoten uppmättes till 22%

Risk för mikrobiell påväxt föreligger om fuktkvoten överstiger 17%.

Detta mätvärde är förväntat eftersom trä ligger direkt mot betong utan ett kapillärbrytande skikt emellan.

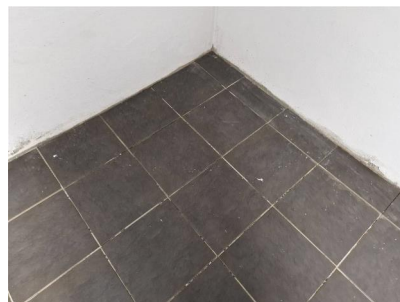
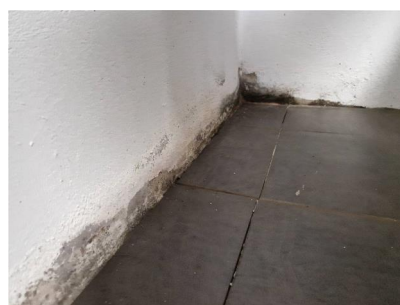
Klinkergolv är inte fogat.

Missfärgning förekommer i hörn i innervägg. Med denna typ av grundläggning finns alltid risk att fukt kappillärt suger från marken under betongplattan och vidare upp i väggar och golv.

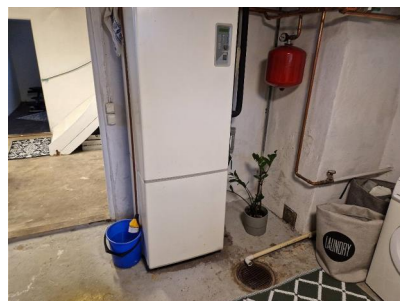
Kondensvatten leds inte ner i golvbrunn utan samlas i hink.

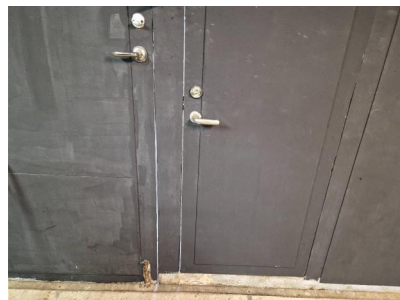
Yttre fönsterglas saknas på fönster.

Otättheter förekommer vid garagedörrar.
