# Besiktningsprotokoll

Ombesiktning

| Fastighetsbeteckning:<br>Ekbacken 3:19 | |
| Fastighetsadress:<br>Ekbacksvägen 47b | |

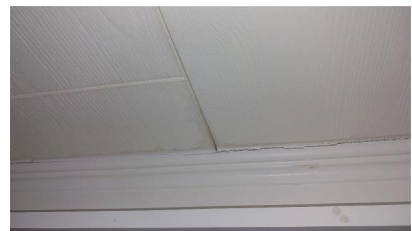
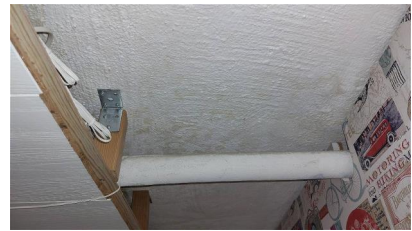
### Källarplan / Sovrum 4

Fuktfäckar noteras i taket under dusch/toalett.

Se punkten dusch/toalett i tidigare protokoll.
