# Besiktningsprotokoll

Anticimex Försäkringsbesiktning i samarbete med Fastighetsbyrån

| Fastighetsbeteckning:<br>Sjör 1:31 | |

| Besiktningsdatum:<br>2025-04-01 | Protokollnummer:<br>68933591 |

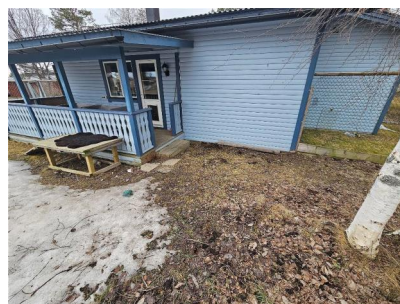
Marken lutar mot husets baksida.

Detta innebär en ökad fuktbelastning mot grunden vilket i sin tur kan orsaka fuktskador.

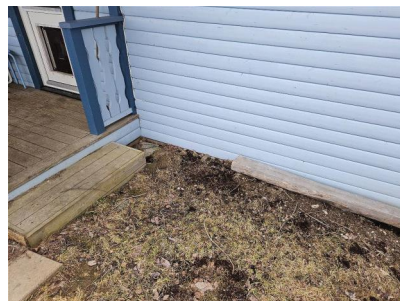
Avståndet mellan fasadbeklädnaden och marken bedöms inte vara tillräckligt.

Eftersom fasadbeklädnaden avslutas för nära mark finns risk för att fukt från marken sugas upp i fasadpanelens nederkant. Detta kan orsaka fuktrelaterade skador i fasadbeklädnaden och bakomliggande konstruktioner.

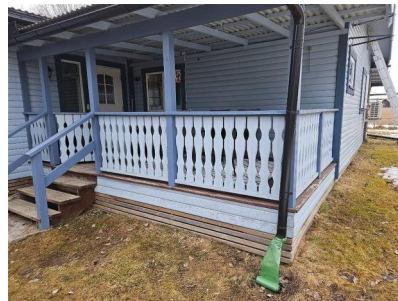
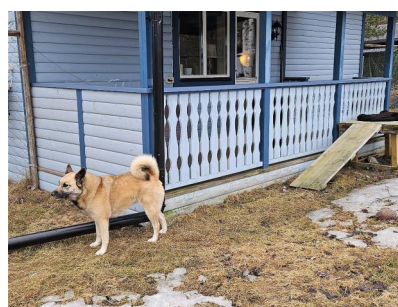
Altanräcken och trädetaljer är i behov av målning och underhåll.

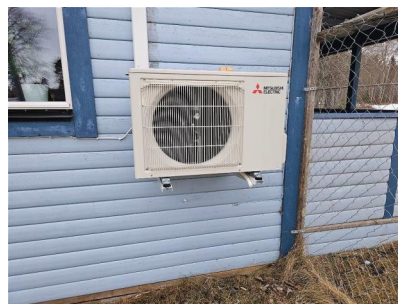
Kondensvatten från luftvärmepumpens utedel leds inte bort från husgrunden.

Detta medför ökad risk för att vatten tränger in i anslutande konstruktioner, vilket i sin tur kan leda till fuktrelaterade skador. Observera att besiktning av byggnadens värmesystem eller värmepumpen inte har ingått i uppdraget.

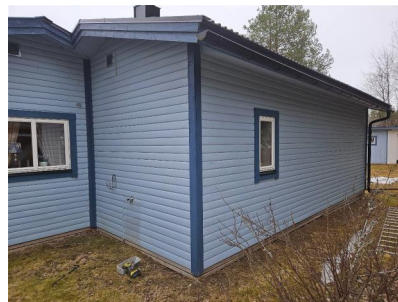
Fasadpanelen är i behov av målning/underhåll.

För att öka livslängden på fasadbeklädnaden rekommenderas målning och underhåll.

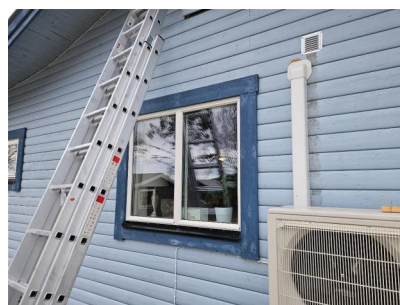
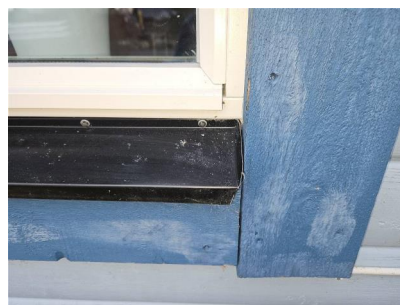
Överbleck saknas ovan fönster.  
Fönsterbleck är otäta vid gavlar.

Detta medför en ökad risk för att vatten kan rinna in och orsaka fuktrelaterade skador i omkringliggande konstruktioner.

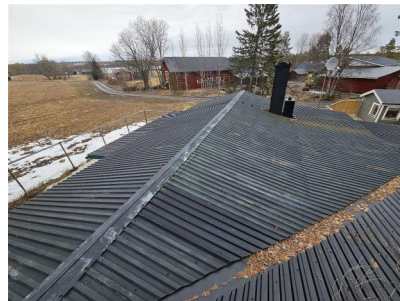
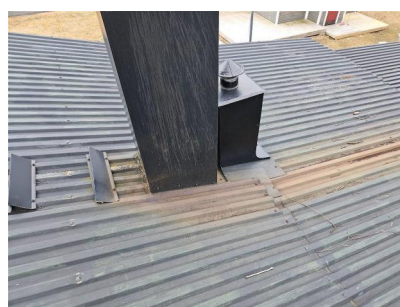
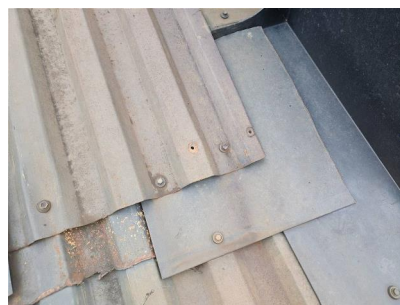
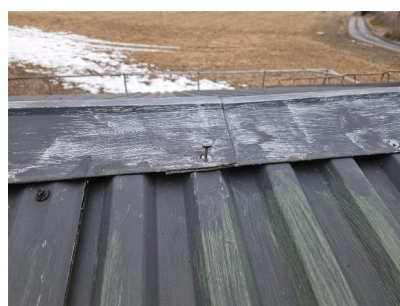
Delar av yttertaket är äldre.

Delar av taket är spikat och otäta spikhål förekommer, spikar har släppt, färgsläpp och rost på takplåt, delar av taket bedöms vara för lågt lutande för taktäckningen plåt, fotplåt saknas.

Takplåt, plåtdetaljer och underlagspapp har enligt vår bedömning en begränsad livslängd. Eftersom husets taktäckning är äldre har det ett minskat motstånd mot vatteninträngning. Detta i sin tur kan leda till fuktskador på träläkt och vidare ner i underliggande konstruktioner.

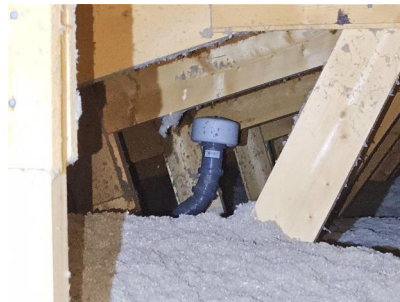
Avluftning avslutas på vind.

När avluftningen avslutas på vinden så finns det en risk att vid ett eventuellt läckage från vakuumventilen kan varm och fuktig luft strömma in i vindsutrymmet med fukt- och luktrelaterade skador som möjlig följd.

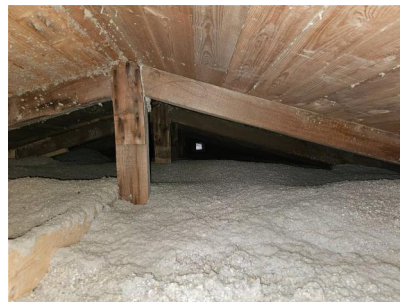
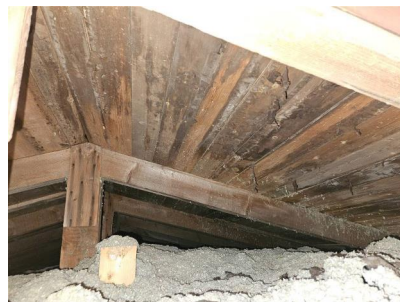
Vid kontroll av vinden har fuktvärden över kritisk fuktnivå för mikrobiell tillväxt uppmätts, samt finns mikrobiell påväxt på delar av underlagstak på den äldre byggnaden.

Fuktkvoten i underlagstak/takbjälkar på den äldre vinden uppmättes till 19%.

Gränsvärdet för mikrobiell påväxt är 17% fuktkvot.

Den upptäckta mikrobiella påväxten på underlagstaket är ett tecken på att vinden har tillförts eller tillförs fukt inifrån bostaden. Observera att besiktning av bostadens ventilationssystem inte har ingått i uppdraget.

Den nyare vinden uppmättes fuktvärden under gränsvärdet för mikrobiell påväxt och ingen synlig påväxt fanns i underlagstak.

Vindarna är endast besiktat från vindslucka då landgångar saknas.

För att komma tillrätta med detta kan fukttillförseln inifrån bostaden behöva minskas. Det kan göras genom att ventilationen i bostaden förbättras samt att eventuella otätheter i vindsbjälklaget (tak-/väggvinklar, taklucka med mera) tätas. Läs Anticimex faktablad om uppvärmda vindsutrymmen för tips och råd.

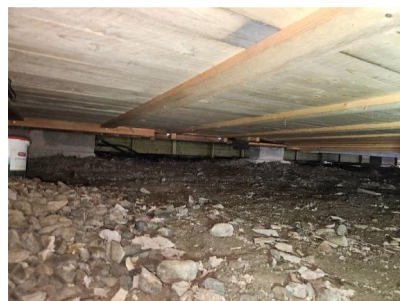
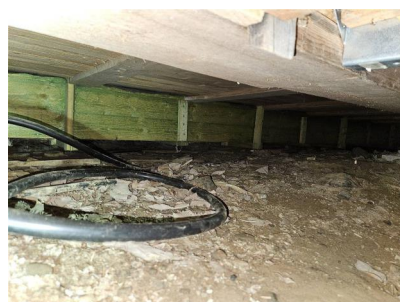
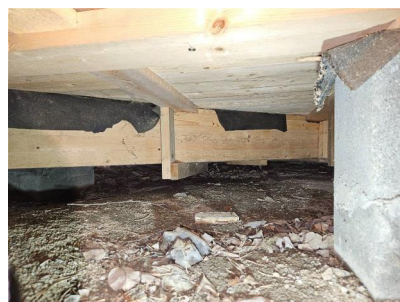
Vid kontroll av konstruktionen i plintgrund uppmättes fuktvärden under kritisk fuktnivå för mikrobiell tillväxt och normal lukt upplevdes.

Golvbjälklaget ovan plintgrunden riskerar att drabbas av fuktskador på grund av naturlig fuktpåverkan. Detta kan i sin tur leda till mikrobiella skador (angrepp av mikroorganismer) som kan leda till att mikrobiell lukt sprids till boendemiljön.

Fuktkvoten uppmättes till 15 %. Gränsvärde för mikrobiell påväxt är 17% fuktkvot.

Det noterades rötskyddsbehandlat material i grunden, mindre mängd mikrobiell påväxt på låda kring avloppsrör, organiskt material på marken, marken saknar plastfolie.

Delar av grunden är obesiktad på grund av låg höjd.

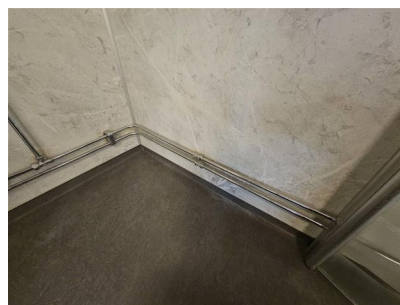
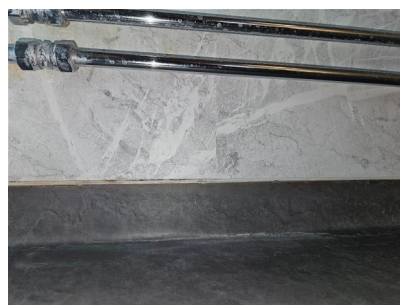
Misstänkt fuktskada på vägg i badrum. Formförändring och förhöjda fuktindikationer indikeras i anslutning till detta.

Jag rekommenderar kontakt med byggfirma för att undersöka orsak och eventuell omfattning. Jag rekommenderar även att fastighetsägaren kontakter sitt hemförsäkringsbolag för att anmäla detta.

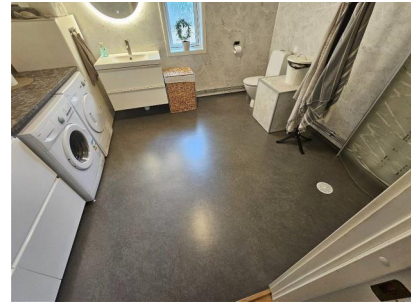
Golvfall mot golvbrunnar är bristfälligt utfört på delar av golvet utanför duschutrymmet.

Golvbrunnen under skåp vid tvättmaskinen är inte besiktningsbar.

För att kunna kontrollera och bedöma golvbrunnen måste den vara tillgänglig och rengjord.

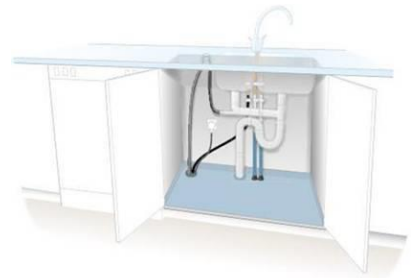
Fuktskydd saknas i diskbänksskåp.

För att upptäcka eventuella läckage, installera ett fuktskydd.
