# Besiktningsprotokoll

| Fastighetsbeteckning:<br>Livjägaren 15 | |
| Fastighetsadress:<br>Stallmästaregatan 143 | |

| Besiktningsdatum:<br>2025-04-25 | Protokollnummer:<br>68975093 |

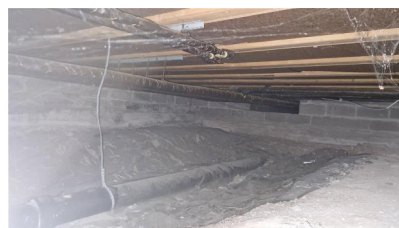
Vid kontroll av konstruktionen i krypgrunden uppmättes fuktvärden under  
kritisk fuktnivå för mikrobiell tillväxt.  
Fuktkvoten uppmättes till 8% i grundens träkonstruktion.

Risken för mikrobiell tillväxt föreligger om fuktkvoten överstiger 17 %.

Golvbjälklaget ovan den uteluftsventilerade krypgrunden riskerar att  
drabbas av fuktskador på grund av naturlig fuktpåverkan. Detta kan i sin  
tur leda till mikrobiella skador (angrepp av mikroorganismer) som kan leda  
till att mikrobiell lukt sprids till boendemiljön.

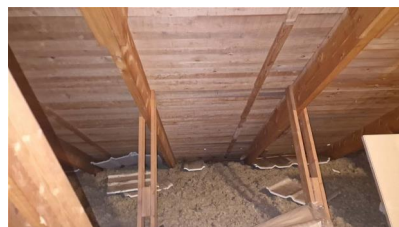
Vid kontroll av vinden uppmättes fuktvärden under kritisk fuktnivå för mikrobiell tillväxt.

Fuktkvoten i underlagstak/takbjälkar uppmättes till 7 %.

Risken för mikrobiell tillväxt föreligger om fuktkvoten överstiger 17%.

Vid tilläggsisolering av lösull har man ställt dit frigolitskivor mot takfoten. Dessa har blåst bort och ligger på vinden. Luftning med skivor är synlig och bedöms vid besiktningen fungera/vara tillräcklig.

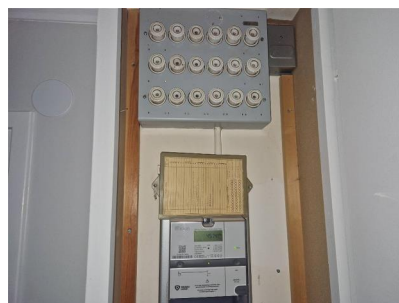
Jordfelsbrytare finns ej.

Det finns inget krav att hus byggda före år 2000 ska ha jordfelsbrytare. Jordfelsbrytaren minskar dock risken för personskador och brand orsakade av elanläggningen.

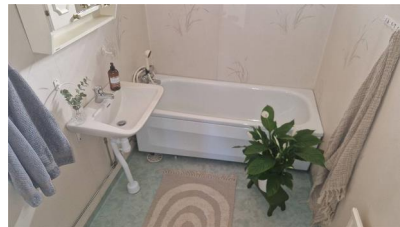
Våtutrymmet har äldre yt-/tätskikt.

Eftersom funktionen, som innebär att ytskiktet/tätskiktet ska vara vattentätt, kan vara nedsatt finns en ökad risk att vatten tränger igenom ytskiktet/tätskiktet med vattenskador i omkringliggande konstruktioner som följd.

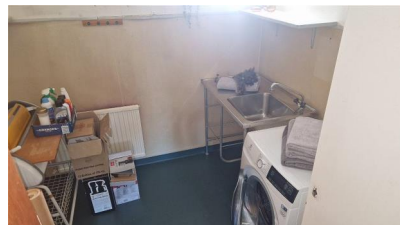
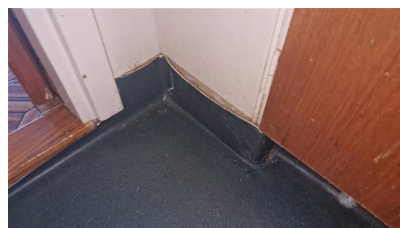
Våtutrymmet har äldre yt-/tätskikt.  
Ytskikt har börjat släppa.

Eftersom funktionen, som innebär att ytskiktet/tätskiktet ska vara vattentätt, kan vara nedsatt finns en ökad risk att vatten tränger igenom ytskiktet/tätskiktet med vattenskador i omkringliggande konstruktioner som följd.

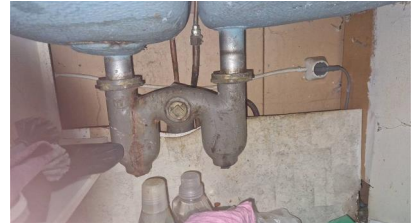
Vattenlås äldre.

Vid tillfälle rekommenderas byte av vattenlås

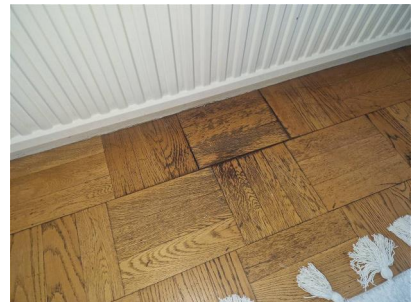
Skador noteras på parkettgolv,

Fuktindikering utan anmärkning i områdena vid besiktningstillfället.
