# Besiktningsprotokoll

Anticimex Försäkringsbesiktning i samarbete med Fastighetsbyrån

| Fastighetsadress:<br>Lillekärr södra 36 | |

| Besiktningsdatum:<br>2025-04-09 | Protokollnummer:<br>68943544 |

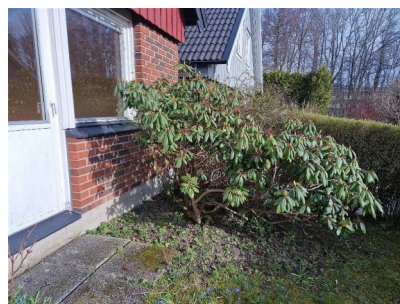
Växter finns i anslutning till byggnaden.

När det finns rabatter och växter nära byggnaden finns risk att fukt stannar kvar i väggarna. Detta kan i sin tur orsaka skador på fasaden alternativt invändiga fuktskador. Växternas rötter kan också skada grunden och sätta dräneringsledningen ur funktion.

Området närmast huset rekommenderas att vara fritt från växtlighet.

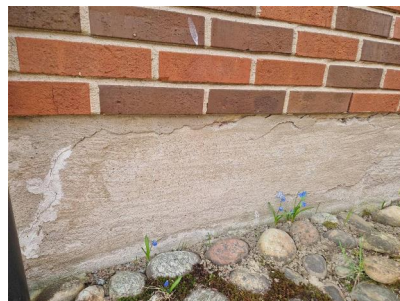
Sprickor finns i sockel.

Detta kan leda till fukt- och frysskador i konstruktionen.

Lokalt noterades även större putssläpp och synlig armering.

Vi rekommenderar att man kontaktar en byggtreprenör, alt. murare, för bedömning av orsak, omfattning och lämplig åtgärd.

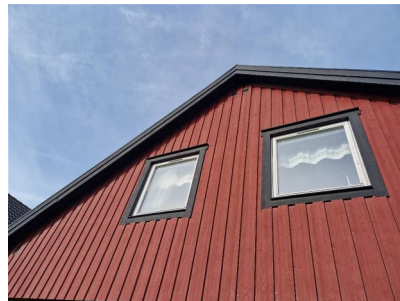
Träfasadpanelen är i behov av målning/underhåll.

Vidare noterades mindre sprickor finns i tegelfasaden.

Dessa bedöms inte ha lett till bakomliggande skador.

För att öka livslängden på fasadbeklädnaden rekommenderas målning och underhåll.

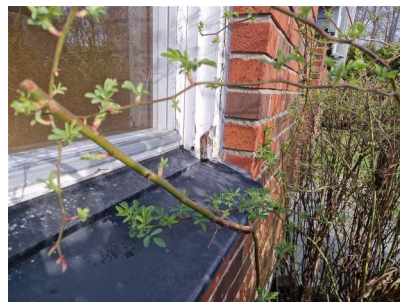
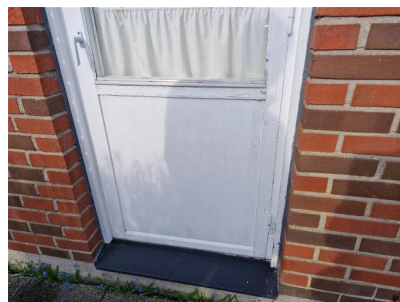
Rötskador finns i delar av dörrar och fönster, är i övrigt i behov av målning och underhåll och att ett antal fönsterbleck är otäta vid infästningar.

Vidare noterades att isolerglas på övreplan är äldre samt att vissa är punkterade (missfärgade/imma mellan rutorna).

Isolerglas som är punkterade tyder på att tätningen mellan rutorna är bristfälliga.

Vi rekommenderar att man kontaktar en byggtreprenör för bedömning av orsak, omfattning och lämplig åtgärd av ovan nämnda brister.

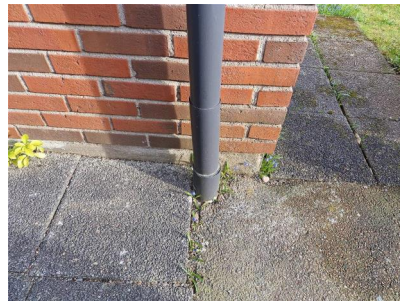
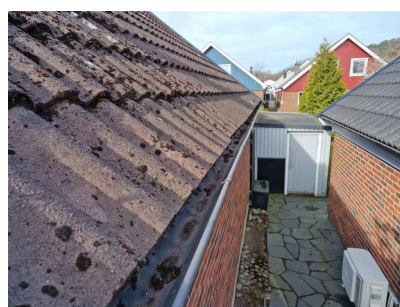
Lövsilar saknas samt fals på stuprör är vänd mot fasaden.

När det saknas lövsilar så finns det risk att det blir stopp i dagvattenledningen.

Vidare noterades att hängrännor är skräpfyllda.

Eftersom hängrännor är fulla med skräp finns risk för fuktskador på fasad och sockel då vatten kan svämma över.

Falsen på stuprören kan med fördel vändas ut från fasaden för att lättare se om röret blivit skadat samt undvika skador på fasad vid ett eventuellt läckage.

Vi rekommenderar komplettering av lövsilar samt rensning av hängrännor.

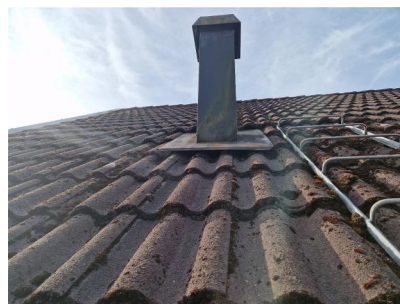
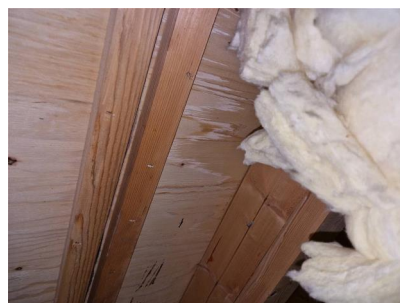
Husets taktäckning har enligt vår bedömning uppnått sin tekniska livslängd.

Yttertaket har vissa brister på bland annat skyddsplasten som är torr och spröd, slitage på takpannor, mosspåväxt på takpannor, avsaknad av nocktätning samt otätheter noterades vid plåtdetaljer.

På vind och sidovindar noterades fuktmarkörer som vid besiktningstillfället var torra.

Yttertaket bedöms därmed ha ett minskat motstånd mot vatteninträngning.

Det rekommenderas att kontakt tas med en takläggare/byggtreprenör för bedömning och åtgärd av yttertaket.

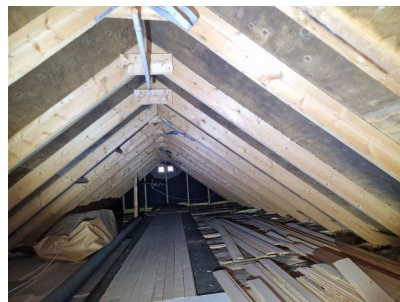
Vidare noterades mikrobiell påväxt på underlagstaket på vind. Detta kan vara ett tecken på att vinden tillförs fukt inifrån bostaden på grund av otätt vidsbjälklag och bristande ventilation. Observera att besiktning av bostadens ventilationssystem inte har ingått i uppdraget.

En vidare teknisk undersökning rekommenderas för att fastställa orsak, omfattning och lämplig åtgärd. Denna görs förslagsvis efter takomläggning.

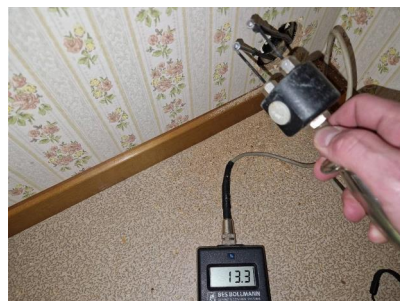
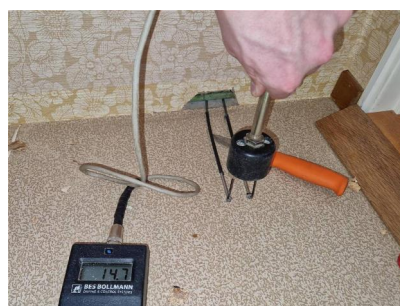
Kontroll av konstruktion utfördes i yttervägg på två platser i huset. Provhål 1, stående väggregel i sovrum 1 samt provhål 2, ytterväggssyll i sovrum 3. Riktmärke för kritisk nivå i furuvirke motsvarar en fuktkvot på 17 %. Uppmätta fuktvärden ligger under kritisk nivå för mikrobiell tillväxt och normal lukt upplevdes i provhålen.

Grundläggningen består av en betongplatta på mark utan underliggande isolering och med ytskikt dikt an betongen. Fuktkvoten uppmättes till 13,3 % respektive 14,7 %.

Flytande golvkonstruktion och väggssyllar riskerar att drabbas av fuktskador på grund av naturlig fuktpåverkan om fuktskyddet är bristfälligt utfört alternativt saknas. Fuktvandring kan ske från marken genom betongen till organiskt material genom så kallad kapillärsugning och diffusion, vilket kan leda till skador med lukt av mikrobiell karaktär.

Vidare noteras att det förekommer rötskyddsbehandlat material i konstruktionen, vilket kan ge upphov till att avvikande lukter av kemisk karaktär kan spridas till boendemiljön.

För kännedom bedöms delar av väggssyllar bestå av pressad träfiberskiva.

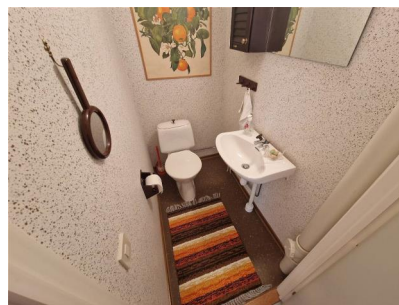
Utrymmet följer en äldre standard fukttekniskt. Golvets tätskikt bedöms ha passerat sin tekniska livslängd och saknar uppvik mot vägg och tröskel.

Vid framtida renovering bör dagens branschregler följas.

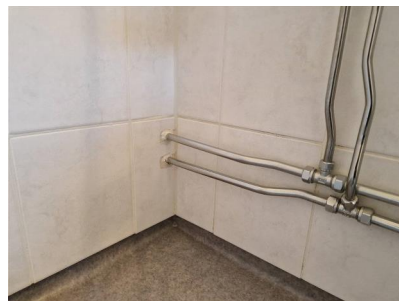
Rör genomföringar i vägg i plats för bad/dusch har otätheter. I plats för bad och dusch får inga rör genomföringar finnas förutom i direkt anslutning till badkars- eller duschblandare. De otäta rör genomföringarna i väggbeklädnaden medför att vatten kan tränga in i bakomliggande konstruktioner med fuktskador som följd.

Vidare noterades att avloppsstos för handfat är placerad för nära vägg. Det finns risk att tätskiktet inte har kunnat anslutas på ett rätt sätt.
