# Besiktningsprotokoll

Anticimex Försäkringsbesiktning i samarbete med Fastighetsbyrån

| Fastighetsadress:<br>Prylvägen 15 | |

| Besiktningsdatum:<br>2025-04-15 | Protokollnummer:<br>68963080 |

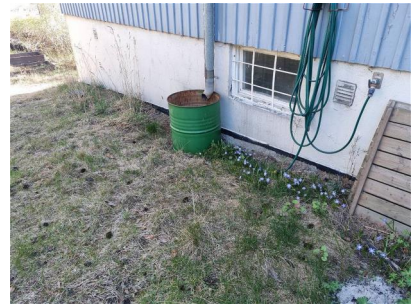
Utvändigt fuktskydd ligger oskyddat ovan mark.

Risk finns att det utvändiga fuktskyddet skadas och funktionen försämras.

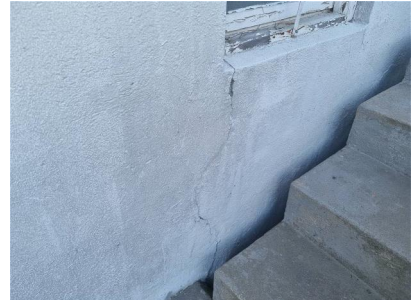
Sprickor finns i sockel.

Dessa bedöms inte ha lett till bakomliggande skador.

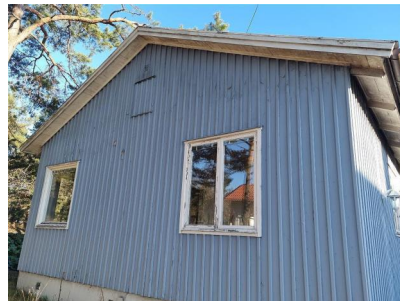
Enstaka panelbrädor har mindre rötskador. Fasadpanelen, vinskivor, foder samt takfot är i behov av målning/underhåll.

Fasadbeklädnad och träkonstruktioner där målningsbehov finns riskerar att få fukt- och rötskador på grund av sämre vattenavvisande förmåga. För att öka livslängden på fasadbeklädnaden rekommenderas målning och underhåll. I samband med ommålning rekommenderas att de rötskadade panelbrädorna byts ut.

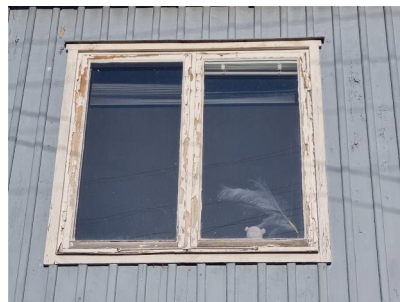
Fönster är äldre och i behov av målning/underhåll.

Fönsterbågar och fönsterkarmar där målningsbehov finns riskerar att få fukt- och rötskador på grund av sämre vattenavvisande förmåga.

För att öka livslängden på fönster rekommenderas målning och underhåll.

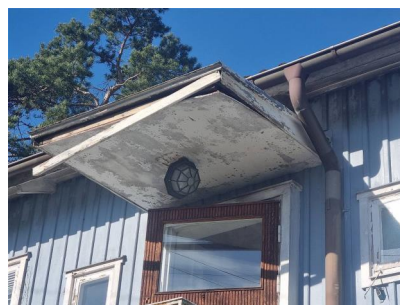
Entrétaket är fuktskadat.

Den upptäckta fuktskadan kan vara ett tecken på en tidigare eller en pågående fuktskada.

Vi rekommenderar en fördjupad undersökning för att bedöma orsak och omfattning.

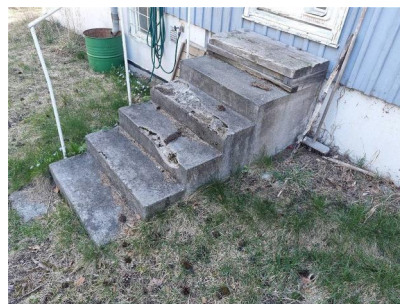
Skador finns i trappan.

Kontakta fackman för åtgärd.

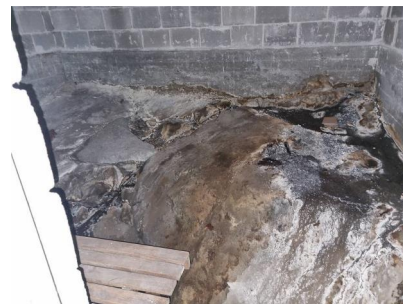
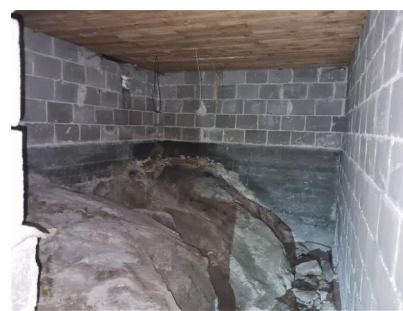
Vid kontroll av krypgrunden uppmättes fuktvärden över kritisk nivå för mikrobiell tillväxt och mikrobiell lukt upplevdes.

Uteluftsventilerade krypgrunder med bjälklag av organiskt material har ofta fuktskador på grund av naturlig fuktpåverkan. Lukten som känns i krypgrunden kan också spridas till boendemiljön. Fuktkvoten uppmättes till 22 %.

Det finns risk för mikrobiell tillväxt om den relativa fuktigheten (RF) i den omgivande luften är över 75 %. I furuvirke motsvarar det en fuktkvot (FK) på 17 %.

Vi rekommenderar en fördjupad undersökning för att bedöma orsak och omfattning.

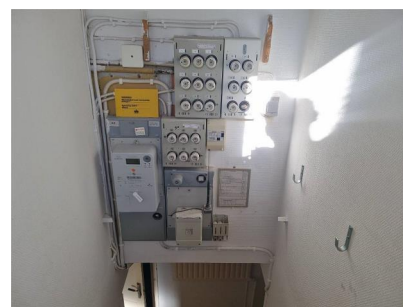
Elanläggningen i huset är äldre.  
- Säkringshuvar saknas i elcentralen.

Äldre elanläggningar och elkablar är en säkerhetsrisk som kan orsaka både personskador och brand.

Kontakta en elektriker för kontroll och åtgärd.

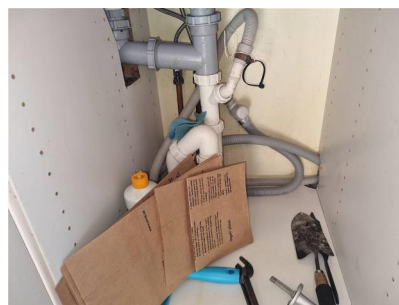
Fuktskydd saknas i diskbänksskåp, under diskmaskin samt under kyl/frys.  
-Avloppsslang från diskmaskin är ej förankrad.

Utan fuktskydd är det svårt att upptäcka läckage från rörledningar. Vatten kan då tränga in i omkringliggande konstruktioner och orsaka fuktskador.

För att upptäcka eventuella läckage, installera ett fuktskydd.

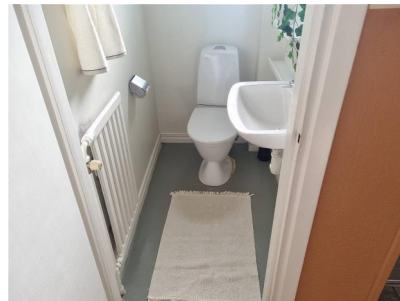
Våutrymmet har äldre yt-/tätskikt.  
- Rörgenomföring finns i golv.

Eftersom funktionen, som innebär att ytskiktet/tätskiktet ska vara vattentätt, kan vara nedsatt finns en ökad risk att vatten tränger igenom ytskiktet/tätskiktet med vattenskador i omkringliggande konstruktioner som följd.

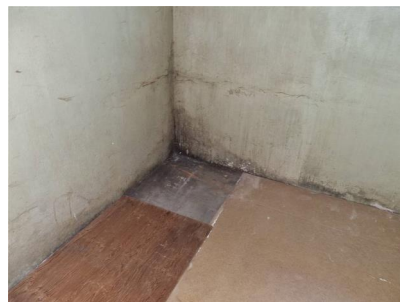
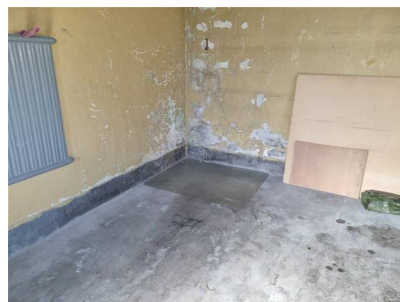
Puts- och färgsläpp samt saltutfällning finns på källarväggar.

Puts- och färg som släppt från underlaget invändigt på källarytterväggarna är ett tecken på att källarens utvändiga fuktskydd inte längre fungerar tillfredsställande.

För att åtgärda detta måste källarens utvändiga fuktskydd förbättras. Läs Anticimex faktablad om källare för tips och råd.

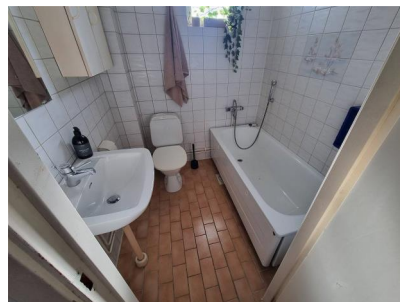
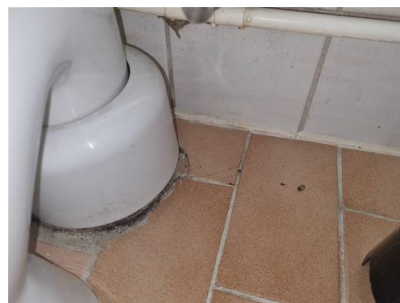
Våtutrymmet har äldre yt-/tätskikt.  
- Golvbrunnen är äldre.  
- spricka i klinker finns bakom toalett.

Eftersom funktionen, som innebär att ytskiktet/tätskiktet ska vara vattentätt, kan vara nedsatt finns en ökad risk att vatten tränger igenom ytskiktet/tätskiktet med vattenskador i omkringliggande konstruktioner som följd.

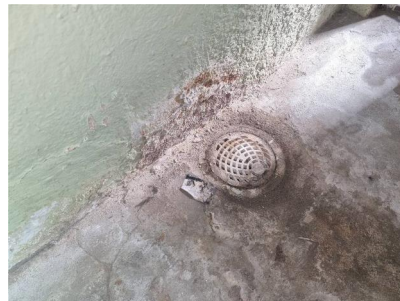
Golvbrunnen är placerad för nära vägg samt är av äldre modell.

Vid renovering ska brunnen flyttas ut från vägg samt ny ska monteras.

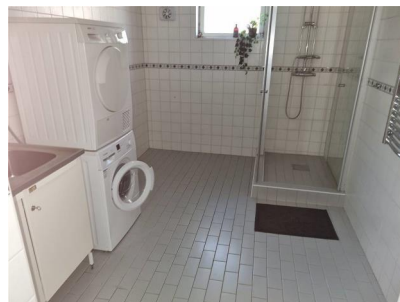
Våtutrymmet har äldre yt-/tätskikt.

Eftersom funktionen, som innebär att ytskiktet/tätskiktet ska vara vattentätt, kan vara nedsatt finns en ökad risk att vatten tränger igenom ytskiktet/tätskiktet med vattenskador i omkringliggande konstruktioner som följd.

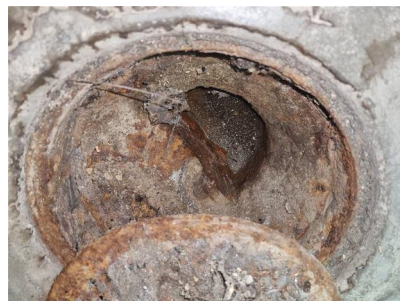
Gjutjärnsbrunnen är rostangripen.

Golvbrunn i garage är i dåligt skick.
