# Besiktningsprotokoll

Kompletterande besiktning  
Anticimex Försäkringsbesiktning i samarbete med Fastighetsbyrån

| Fastighetsadress:<br>Granmovägen 4 | |

| Besiktningsdatum:<br>2025-04-28 | Protokollnummer:<br>68975148 |

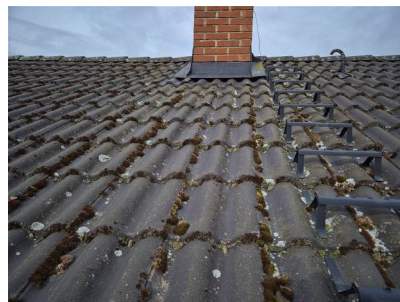
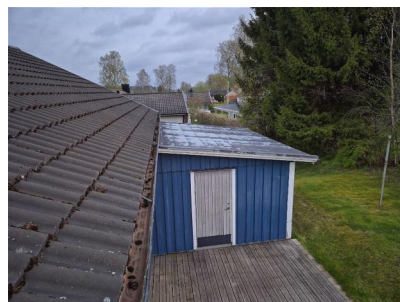
Mosspåväxt finns på takpannor.

Mossa som växer på taket kan leda till att taktäckningen har ett minskat motstånd mot vatteninträngning. Detta i sin tur kan leda till fuktskador på träläkt och takkonstruktionen vilket kan resultera i mikrobiella skador (angrepp av mikroorganismer).

För att öka livslängden på taket rekommenderas att mossan tas bort från takpannorna.
