# Besiktningsprotokoll

| Fastighetsbeteckning:<br>Kullabo 1:9 | |
| Fastighetsadress:<br>Kullabovägen 15 | |

| Besiktningsdatum:<br>2025-04-28 | Protokollnummer:<br>68977049 |

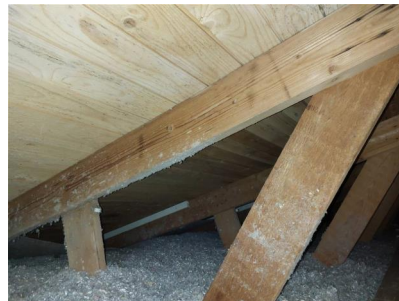
Mikrobiell påväxt finns på underlagstaket.

Detta bedöms komma från innan den mekaniska ventilationen monterades.
