# Besiktningsprotokoll

Anticimex Försäkringsbesiktning i samarbete med Fastighetsbyrån

| Fastighetsadress:<br>Liljevägen 10 | |

| Besiktningsdatum:<br>2025-04-01 | Protokollnummer:<br>68930542 |

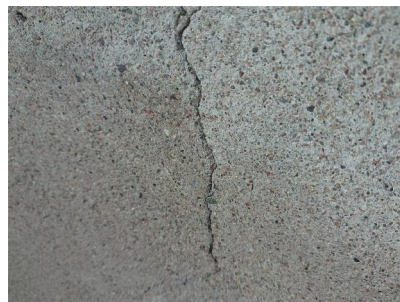
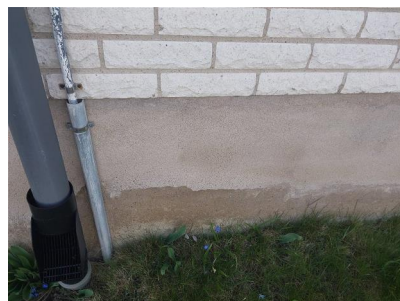
Sprickor finns i sockel och lokala putssläpp noterades.

Dessa bedöms inte ha lett till bakomliggande skador.

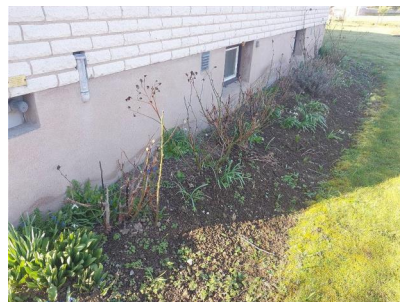
Mindre växter finns i anslutning till byggnaden.

När det finns rabatter och växter nära byggnaden finns risk att fukt stannar kvar i väggarna. Detta kan i sin tur orsaka invändiga fuktskador. Växternas rötter kan också skada grundmuren och sätta dräneringsledningen ur funktion.

Området närmast huset rekommenderas att vara fritt från växtlighet.

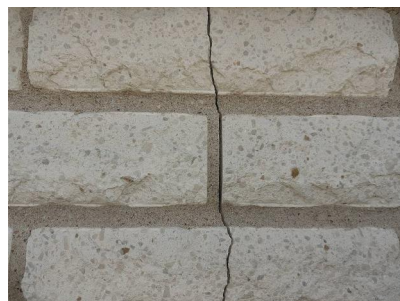
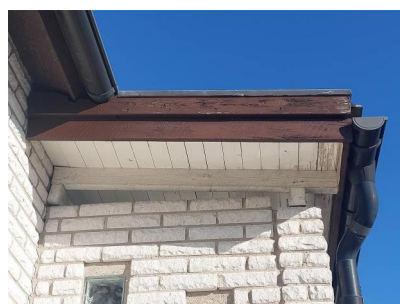
Sprickor finns i tegelfasaden och mellan huset och allrummet.

Det finns några sprickbildningar i stenfasaden runt om huset men är att betraktas som normalt då fasader av kalksandsten har lätt för att spricka, vilket sker på grund av rörelser/sättningar efter fasaden kläddes.

Några vindskivor är i behov av målning.

Det rekommenderas dock att dessa sprickor tätas för att inte riskera frostsprängningar framöver.

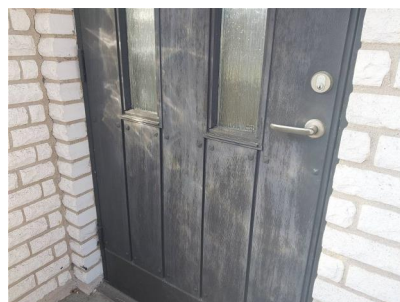
Ytterdörren är mattad i färgen.

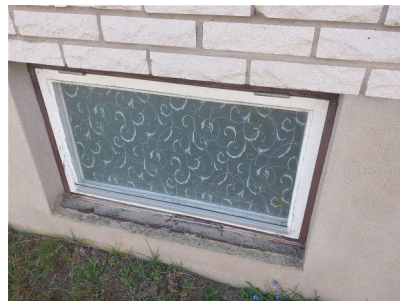
Några fönster är i behov av målning/underhåll.

Fönsterbågar och fönsterkarmar där målningsbehov finns riskerar att få fukt- och rötskador på grund av sämre vattenavvisande förmåga.

Lokala färgsläpp noterades på några fönsterbleck.

För att öka livslängden på fönster rekommenderas målning och underhåll.

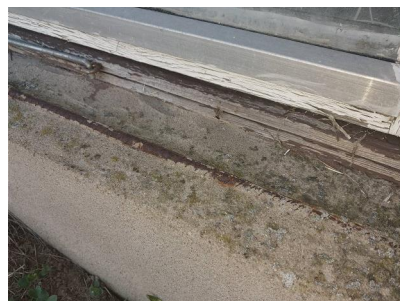
Fönsterbleck saknas på källarfönster.

Avsaknad av fönsterbleck medför en ökad risk för att vatten kan rinna in och orsaka fuktrelaterade skador i omkringliggande konstruktioner.

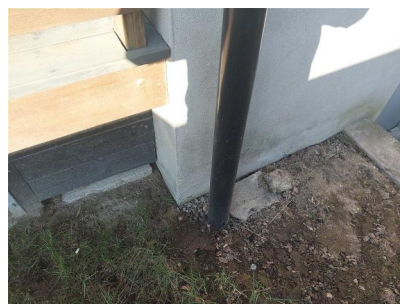
Lövsil saknas på ett markanslutet stuprör.

När det saknas lövsilar så finns det risk att det blir stopp i dagvattenledningen.

För att hindra stopp i dagvattenledningar rekommenderas komplettering av lövsilar.

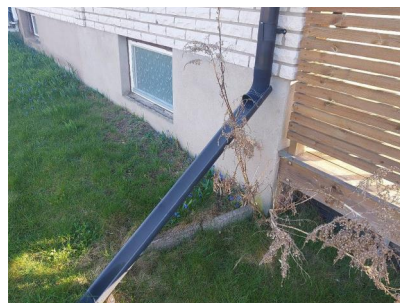
Några stuprör är inte anslutna till markledning.  
Fortsätt led bort dagvattnet från husgrunden.

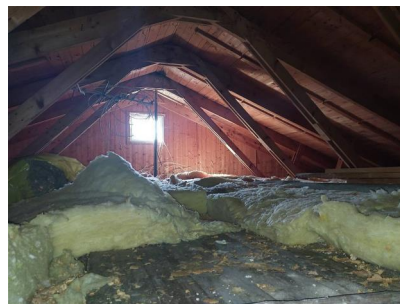
Vinden är tilläggsisolerad.

Eftersom vindsbjälklaget tilläggsisolerats så kommer klimatet på vindsutrymmet att ändras, främst vintertid. Detta i sin tur kan leda till uppfuktning av underlagstakets insida vilket kan resultera i mikrobiella skador (angrepp av mikroorganismer).

Fuktkvoten uppmättes till 13,5%.

Risk för mikrobiell tillväxt föreligger om den relativa fuktigheten i den omgivande luften är över 75%, vilket i furuvirke motsvarar en fuktkvot (FK) på 17%.

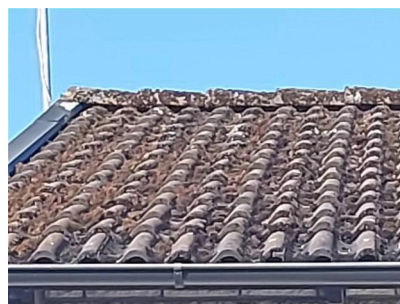
Yttertaket börjar bli äldre.

Takpannor, plåtdetaljer och underlagspapp har enligt vår bedömning en begränsad livslängd. Eftersom husets taktäckning är äldre har det ett minskat motstånd mot vatteninträngning. Detta i sin tur kan leda till fuktskador på träläkt och vidare ner i underliggande konstruktioner.

Lokal mosspåväxt finns på takpannor.

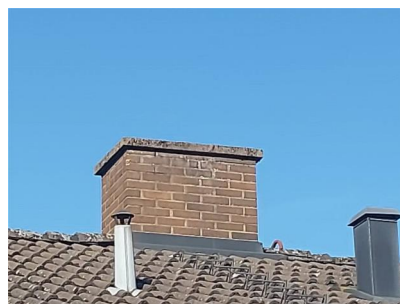
Skorstenen saknar väderskydd.

Väderskydd kan monteras för att skydda mot nederbörd som annars kan orsaka fuktskador och frostsprängning i skorstenen/ murstocken.

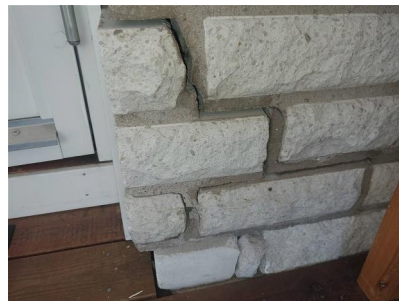
Uterummet är delvis oisolerat och ouppvämt.

Några tegelstenar har släpp intill altandörren.

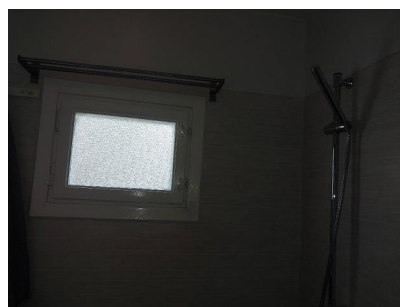
Duschen är placerad nära ett fönster och utrymmet börjar få äldre ytskikt.

Duschens placering i våtutrymmet utgör en risk för fuktskador i fönster- och väggkonstruktionen.

För att minska risken för fuktskador på fönster och väggkonstruktion rekommenderas att man skyddar fönstret mot vattenbegjutning.

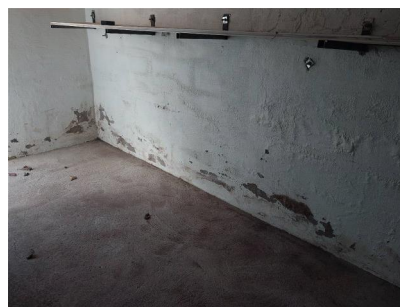
Färgsläpp noterades på grundmur.

Utrymmet är ouppvärm.

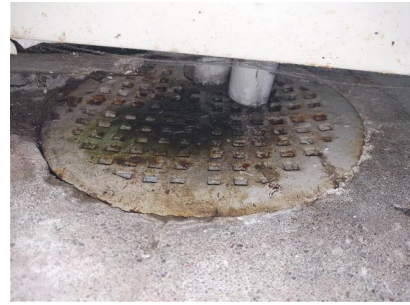
Gjutjärnsbrunnen är rostangripen i tvättstugan.

Det finns risk att golvbrunnen rostar sönder.

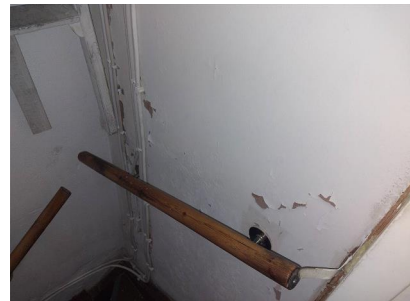
Lokala färgsläpp noterades på vägg.

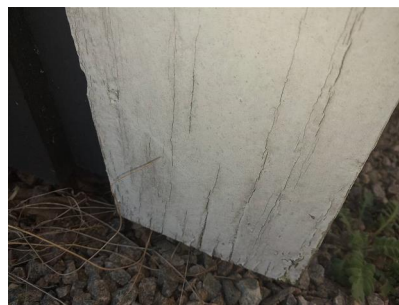
Fasadbeklädnaden har lokala färgsläpp och torrsprickor.

Fasadbeklädnad och träkonstruktioner där målningsbehov finns riskerar att få fukt- och rötskador på grund av sämre vattenavvisande förmåga.

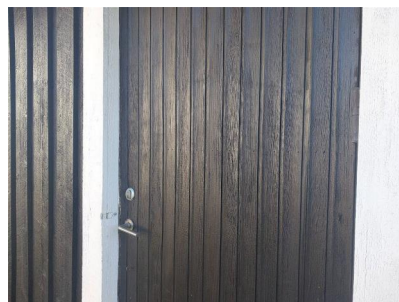
Torrsprickor finns på dörr.

Dessa bedöms inte ha lett till bakomliggande skador.

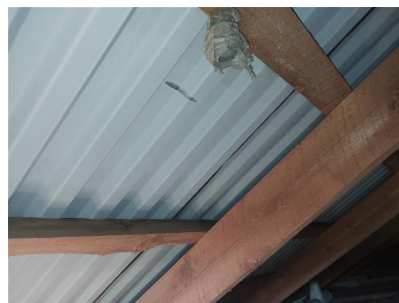
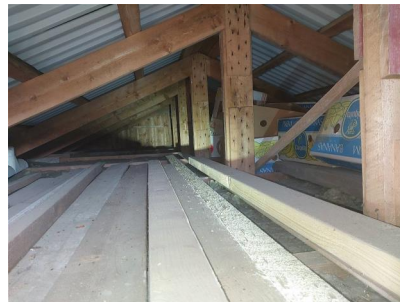
Underlagstak/kondensskydd saknas.

Kondensvatten kan droppa ned och absorberas i isoleringens översta skikt och torkar då oftast utan att det leder till någon skada. Eftersom ett kondensskydd även leder bort vatten från smärre läckage, vid spikhål, skarvar och dylikt, ställs större krav på yttertaketets täthet om kondensskydd saknas. När kondensskydd saknas finns en ökad risk för fuktskador i de omkringliggande konstruktionerna.

Fuktkvoten uppmättes till 11%.

Risk för mikrobiell tillväxt föreligger om den relativa fuktigheten i den omgivande luften är över 75%, vilket i furuvirke motsvarar en fuktkvot (FK) på 17%.

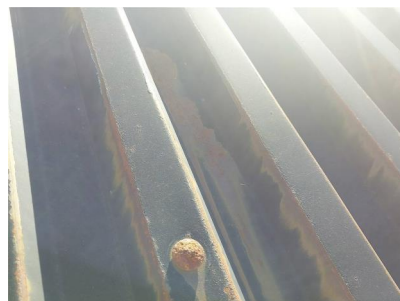
Plåttaket har rostangrepp.

Brister i taktäckningen kan leda till att regn- eller smältvatten tränger ner i underliggande takkonstruktion och orsakar fuktskador.

Behandla rostangreppen med någon lämplig färg framöver.

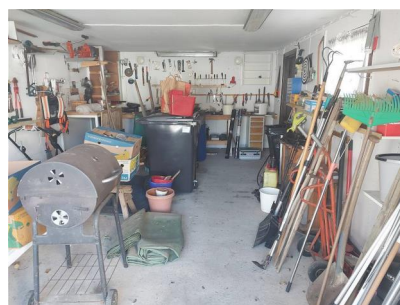
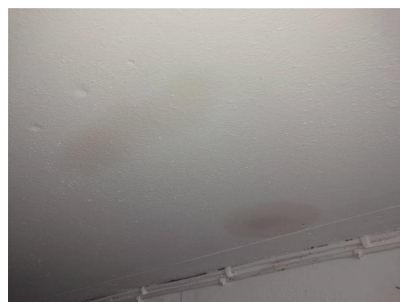
Vid kontroll av konstruktion uppmättes fuktvärden under kritisk nivå för mikrobiell tillväxt och normal lukt upplevdes.

Fuktkvoten uppmättes till 14% i ytterväggssylen.

Lokala fuktfläckar noterades i innertaket. Läs mer på utvändigt/tak och vind.
