**Fastighetsuppgifter**

Hjällsnäs 12:72

Alsjövägen 17

| Uppdragsnummer | O27740 |

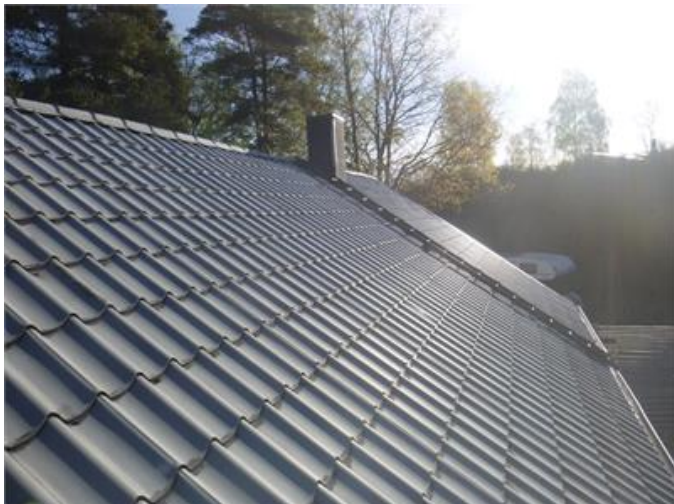
| Besiktningsresultat | | | | | |
|---|---|---|---|---|---|
| Tak | | x | | | Plåttäckningen över huvudbyggnaden bedöms vara av äldre standard/datum och är i behov av målning/underhåll. Takhuv finns inte på skorstenen. Se kommentar/riskanalys. Bild 1 (Taket är besiktigt ifrån takstegen). |

Om taktäckningen är av äldre standard/datum kan det ha ett minskat motstånd mot vatteninträngning. Detta i sin tur kan leda till fuktskador som kan påverka byggnaden negativt.

Bilden visar vy av plåttäckningen.

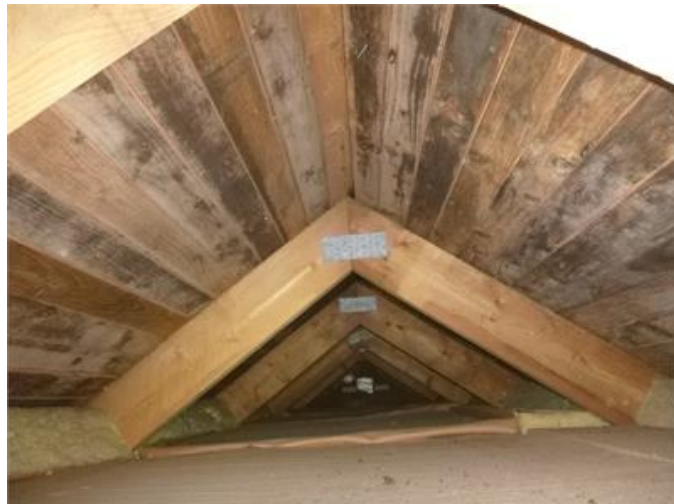
| Besiktningsresultat | | | | | |
|---|---|---|---|---|---|
| <b>Vind</b> | | x | | | Mikrobiell påväxt förekommer i utrymmet, se kommentar/riskanalys. Bild 2 (Vinden är besiktigt ifrån luckan p.g.a. avsaknad av landgång i utrymmet). |

Om det finns brister i tätningen mellan ett kallt och ett varmt utrymme finns det en risk att relativt varm och fuktig luft kommer ut från det varma utrymmet till det angränsande kalla utrymmet och träffar en kall yta och kondenserar. Missfärgning på yttertakskonstruktionen är en indikering på att inneluften har kommit ut i vinden så att ett gynnsamt klimat för en mikrobiell tillväxt har uppstått. Det kan vara en indikering på att ventilationen inomhus är undermålig. Får detta fortgå finns det en risk att man kan få skador på konstruktioner som i en förlängning påverkar byggnaden negativt.

Bilden visar vy av vind.

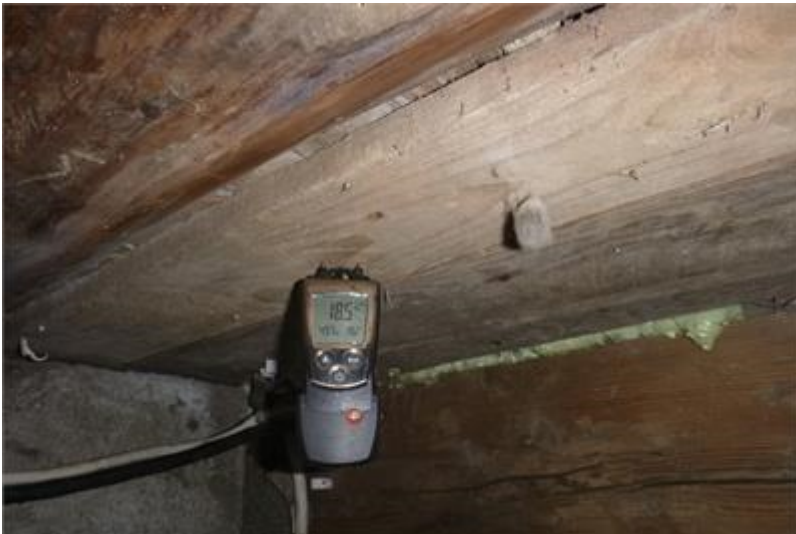
| Besiktningsresultat | | | | | |
|---|---|---|---|---|---|
| <b>Krypgrunder</b> | | | x | | Byggnaden är delvis uppförd över krypgrunder. Fuktkvotsmätning är utförd, se vidare kommentar/riskanalys samt bilaga kontroll av konstruktion. |

| Byggnadsdel | Krypgrunder. |
| Konstruktionsdel | Trossbottens undersida. |

Vid kontroll av konstruktion mättes fuktkvoter stickprovsvis i trossbottens undersida till mellan 18- 20% fuktkvot. Mikrobiell påväxt samt berg i dagen förekommer i utrymmena. En avfuktare är installerad i ett av utrymmena.

Det rekommenderas att denna besiktning kompletteras med en fördjupad undersökning för att utreda orsaken till samt omfattningen av de fuktelaterade skadorna/bristerna.

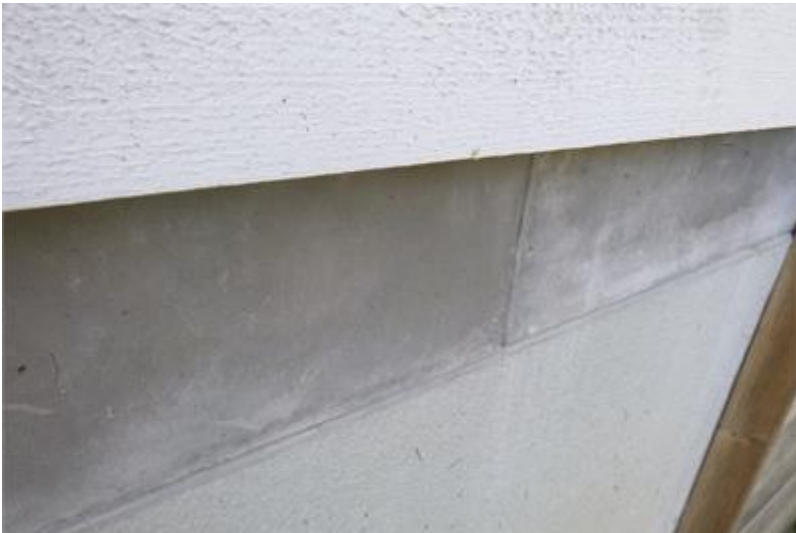
| Byggnadsdel | Betongplatta. |

Delar av husets grundkonstruktion består av betongplatta på mark med underliggande isolering samt vattenburen golvvärme, denna grundkonstruktion är ej idag någon uttalad riskkonstruktion och därför har ej riktad provhålstagning med efterföljande fuktkvotsmätningar utförts.

När underliggande termisk isolering finns skall betongplattan inte utsättas av fuktpåverkan från angränsande mark.
