**Fastighetsuppgifter**

Liden 10

Landsvägen 57

## Bilaga 1 för kontroll av valda konstruktioner

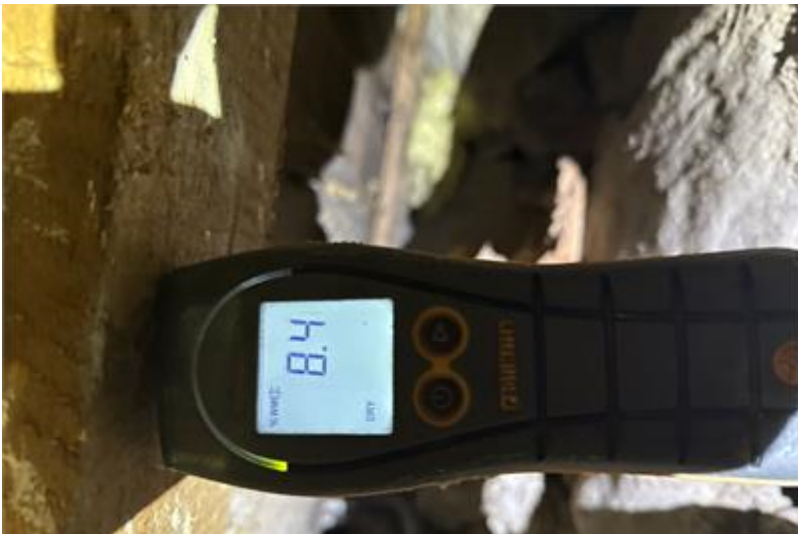
| Byggnadsdel | Torpargrund |
| Konstruktionsdel | Trossbotten |
| Konstruktionsuppbyggnad | isolerat träbjälklag |

I blindbotten i trä mättes fuktkvoten (FK) till 8,4% FK Dessa värden kommer sannolikt att ändras med årstiden. Det kritiska gränsvärdet för mikrobiell tillväxt brukar anges till ca 17% fuktkvot (FK). Notera att stickprovsmässig undersökning är utförd. Se även kommentar/risakanalys.
