**Fastighetsuppgifter**

Åkersvägen 8

**Besiktningsuppgifter**

Byggnadsbeskrivning  
Enplanshus med källare

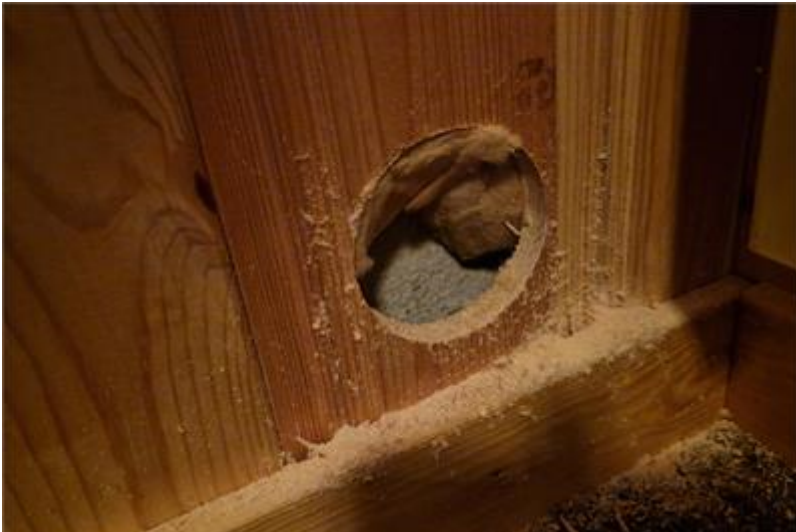
## Bilaga 1

| Byggnadsdel | Källare/Gillestuga |
| Konstruktionsdel | Utreglad vägg |
| Konstruktionsuppbyggnad | Yttervägg betong/lättbetong, träreglar och isolering, träpanel. |

Det kritiska gränsvärdet för mikrobiell tillväxt brukar anges till ca 15-17% fuktkvot (FK).

FK uppmättes till 17% i liggande träregel i golv/väggvinkel. Ingen avvikande lukt upplevdes i konstruktionen.

En vidare kontroll rekommenderas för att konstatera orsaken till och omfattningen av detta.
