**Fastighetsuppgifter**

Hultet 33

Lenalundsvägen 12

## Bilaga 1 för kontroll av valda konstruktioner

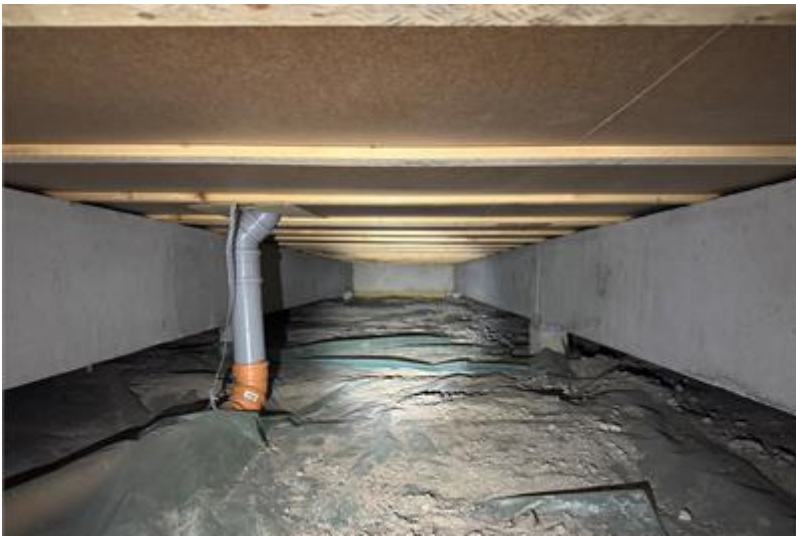
Fuktstatus togs mot trädetaljer i grunden och följande fuktvärden uppmättes.

Fuktkvoten uppmättes till ca 10%.

Ingen avvikande lukt upplevdes i grunden.

En begränsad mängd mikrobiell påväxt förekommer mot blindbotten.

Det kritiska gränsvärdet för mikrobiell tillväxt brukar anges till ca 15-17% fuktkvot (FK).

Notera att stickprovsmässig undersökning är utförd samt att mätvärden normalt sett kan variera över årstiderna. För att säkert fastställa konstruktionens kondition och fuktstatus måste en mer omfattande undersökning utföras.
